AUTO No. 00160

**POR EL CUAL SE ORDENA EL INICIO DE UN PROCESO SANCIONATORIO
AMBIENTAL Y SE TOMAN OTRAS DETERMINACIONES**

Que funcionarios de la Subdirección de Control Ambiental al Sector Público, de la Secretaría Distrital de Ambiente, en cumplimiento de sus funciones misionales de control y seguimiento, realizaron visita técnica el día 11 de diciembre de 2012, al proyecto de construcción Altavista Country ejecutado por Gradeco Construcciones y Compañía S.A.S. en el predio ubicado en la Carrera 13 N° 138 – 61 de la urbanización Cedritos de la localidad de Usaquén, encontrando incumplimientos normativos ambientales en la ejecución del mismo.

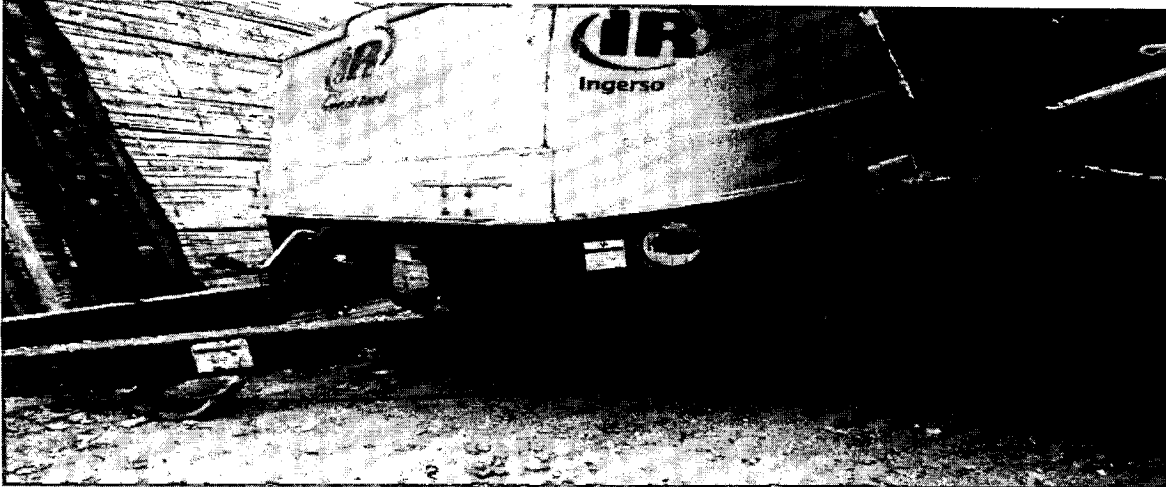
Durante la visita, se encontró un equipo en mantenimiento, el cual ocasionó derrame de hidrocarburos sobre el suelo que aunque está provisto de acabados, se encuentra a la intemperie, sin ninguna medida de manejo ambiental que impidiera la contaminación del recurso hídrico que por escorrentía puede llegar a afectar el suelo y el agua. El derrame ocasionado cubrió un área determinada visualmente de aproximadamente 0.0225 m² (0.15m * 0.15m).

Foto 1: derrame de hidrocarburo debajo de un equipo, en un area provista de acabado pero a la intemperie propiciando contaminación del recurso hídrico por acción de la lluvia y su esorrentía.

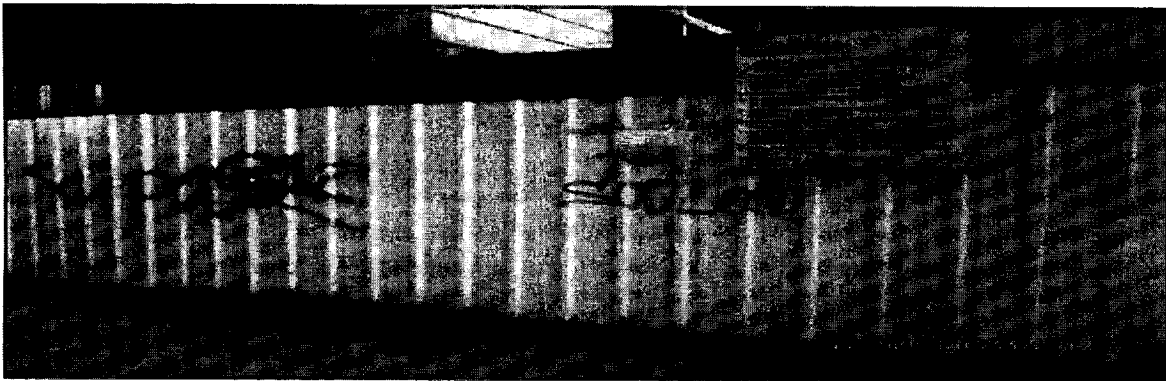
Adicionalmente, debido a la falta de medidas adecuadas, se evidenció derrame de hidrocarburos hacia el espacio público, contaminando las aguas lluvias que caen en el sector y que se encauzan a los cuerpos de agua a través del sistema de alcantarillado pluvial; este derrame es consecuencia de la ubicación del punto de almacenamiento, sin las medidas de manejo adecuadas de retención.

Foto 2: Derrame de hidrocarburo en la parte posterior de la zona de almacenamiento de los mismos, vertiéndose hacia espacio público.

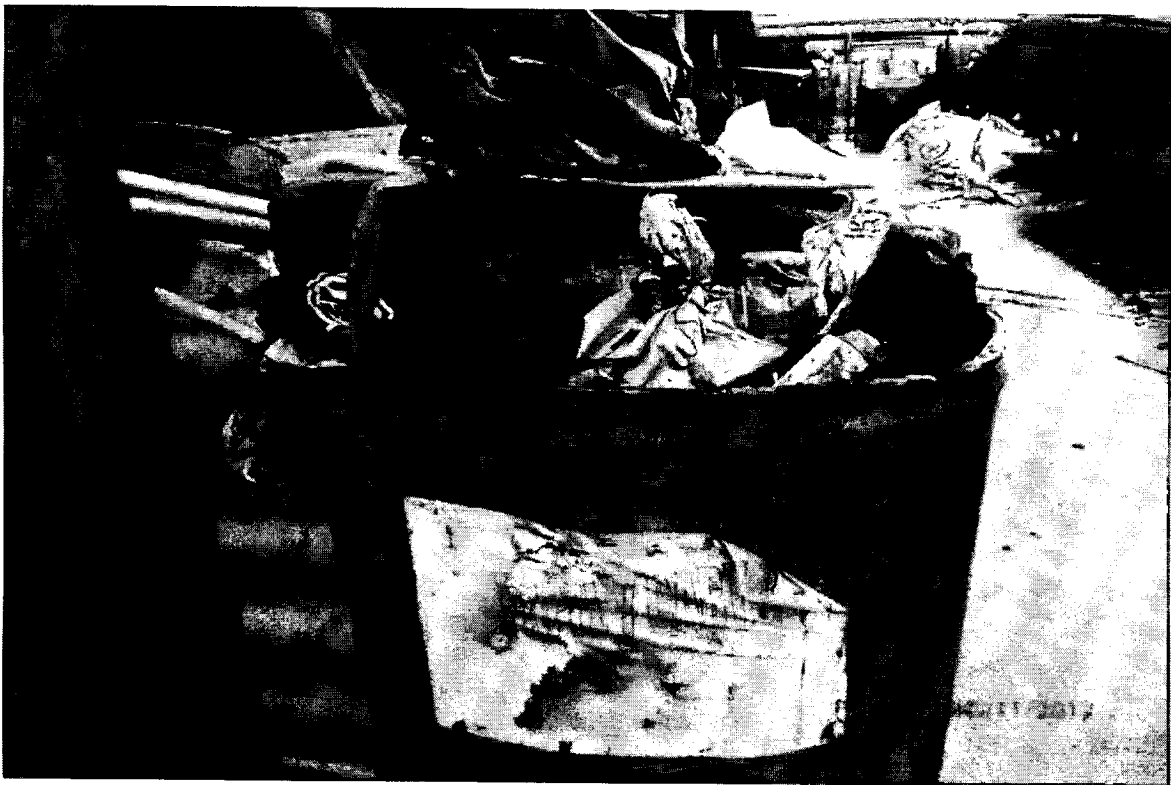
De acuerdo a la normatividad ambiental vigente, es obligatorio para los generadores en el área de la construcción la separación en la fuente, es por ello que durante el recorrido se evidenció el incumplimiento de esta norma, ya que se encontró mezcla de todo tipo de residuos, guantes y trapos que podrían estar contaminados con hidrocarburos y demás residuos que se observan en obra, entre los cuales se generan hasta de tipo especial y peligroso. Además de la falta de separación de residuos, se observan precarias condiciones de almacenamiento y sobrellenado de los recipientes que los contienen, colocados a la acción directa del agua, el sol y el viento, potencializando su degradación en el sitio, propiciando la contaminación del recurso agua y suelo.

Foto 8: Acopio de los residuos de obra sin actividades de separación en la fuente con posible presencia de residuos especiales y de tipo peligroso.

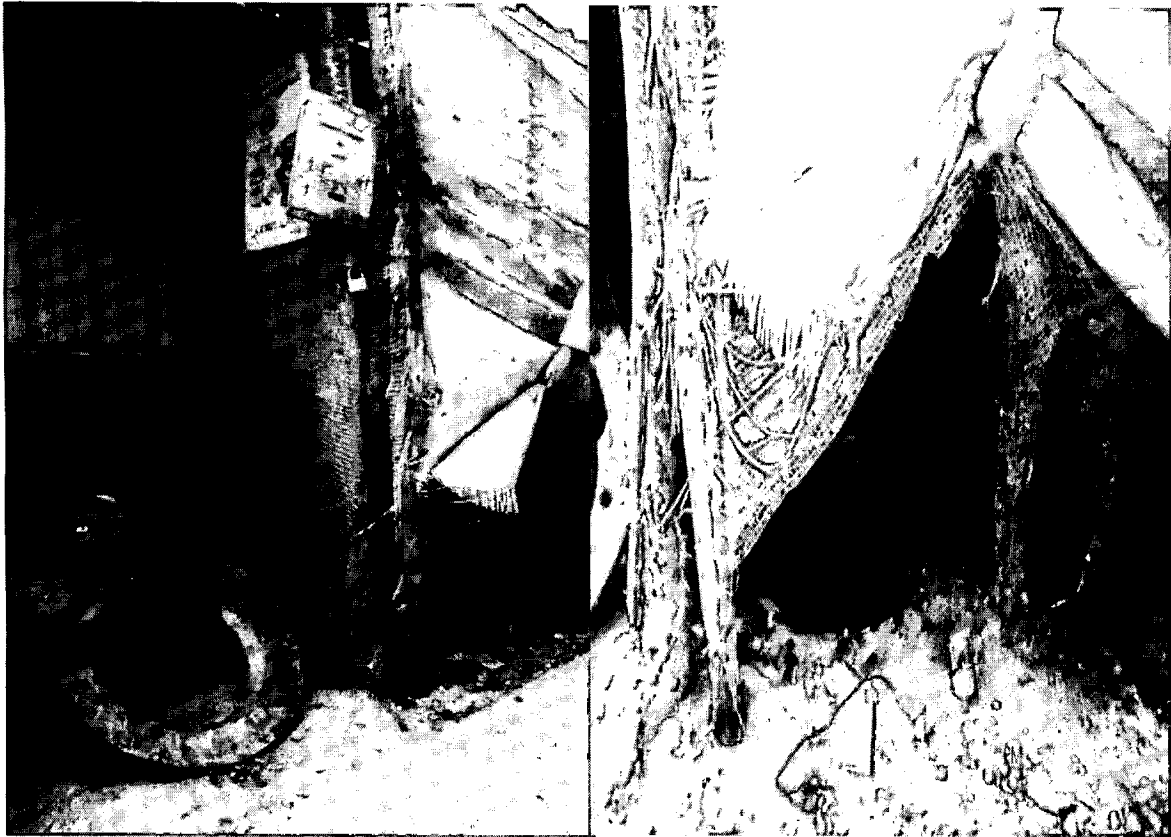
Para este programa, se evidenció la falta de medidas de manejo ambiental en el almacenamiento temporal de combustibles, en este sentido fue notorio el acopio en una zona cuyo cubrimiento se componía de materiales inflamables, el suelo de soporte se encontraba sin acabados potencializando la contaminación del suelo, sin dique perimetral de control de derrames y demás medidas que controlen los impactos que un manejo inadecuado puede llegar a generar.

Fotos 11 y 12: Almacenamiento de hidrocarburos sin medidas de manejo ambiental, sobre suelo blando, en la parte posterior fue el derrame en espacio público. (...)”

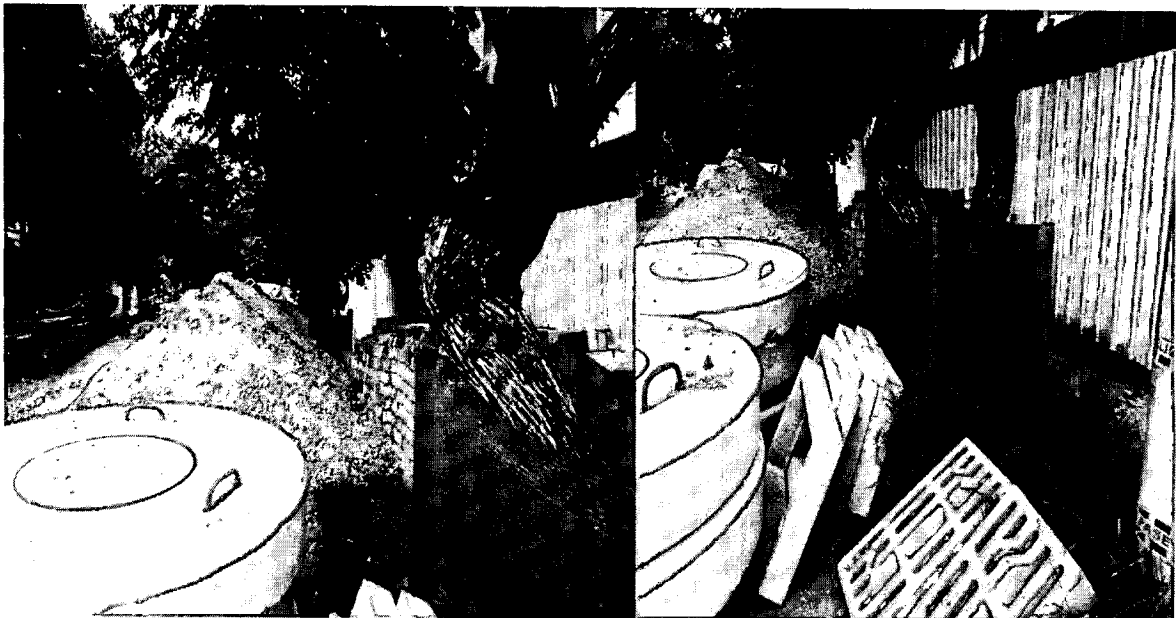
En la ejecución de las obras de urbanismo adelantadas por Gradeco Construcciones y Compañía S.A.S., se encontró que los materiales acopiados para la adecuación del sistema de alcantarillado, se encuentran afectando las zonas verdes y los árboles presentes alrededor del área a intervenir potencializando daños mecánicos a los mismos y cambiando los usos establecidos para las zonas blandas de la ciudad. Es de resaltar que aunque los árboles cuentan con la protección requerida, los acopios de gran cantidad de material de recebo fueron vertidos directamente sobre sus bases, causando posibles afectaciones a los mismos. Es de mencionar que durante el primer recorrido estas labores no se adelantaban, por lo que la actividad es nueva y sin embargo ya se había informado a la constructora mediante la capacitación dada sobre la Guía de Manejo Ambiental para el Sector de la Construcción que este tipo de actuaciones no podían realizarse sobre zonas verdes e individuos arbóreos, siendo estos últimos propiedad de la ciudad.

Fotos 13 y 14: Acopio de materiales sobre el fuste de árboles y en zonas verdes (ver el material de cantera derramado sobre el árbol y zonas blandas).

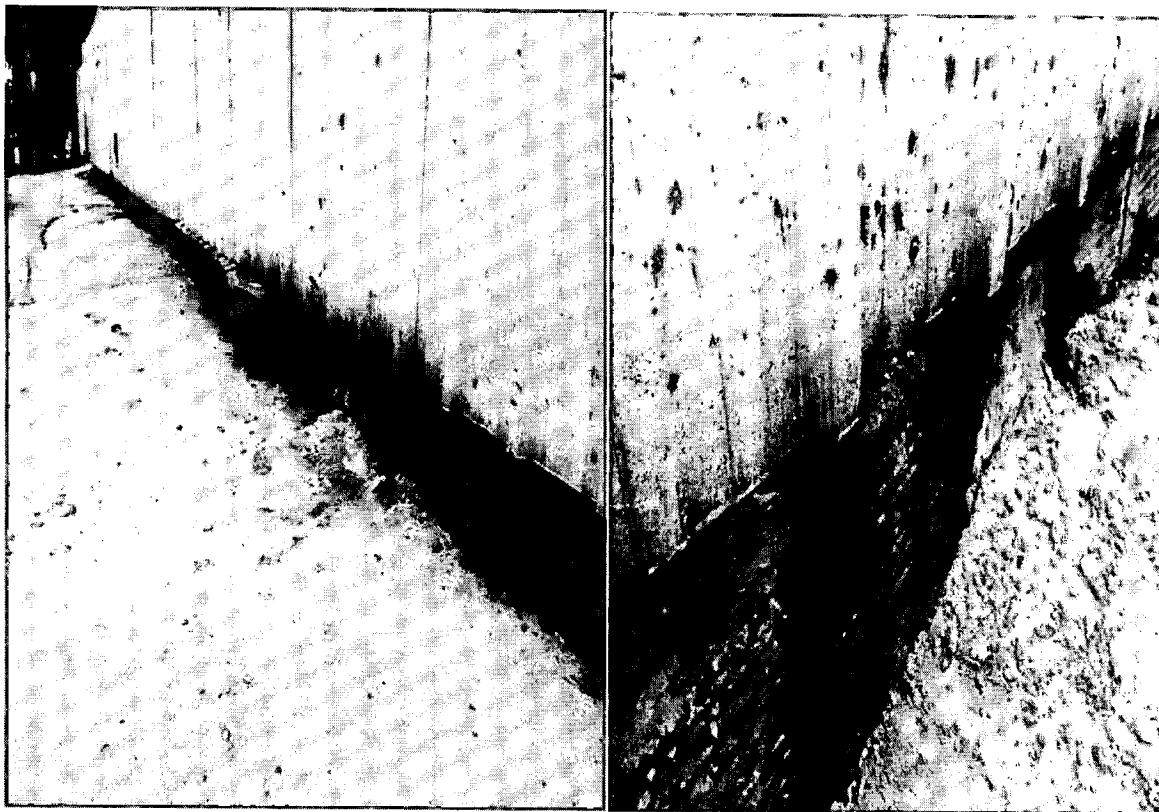
Adicionalmente, se observa una medida precaria de control del derrame evidenciado sobre el espacio público, producto del inadecuado almacenamiento de hidrocarburos, donde se escogió como medio de absorción arena de peña que aún se encuentra derramada sobre la zona afectada por el derrame. El 19 de diciembre de 2012 a las 5:30 pm hora de salida de la visita, aún se encontraba sobre espacio público el material contaminado, considerado residuo peligroso, sin un manejo adecuado del derrame, potencializando la contaminación de las aguas superficiales, subterráneas y del suelo.

Fotos 15 y 16: Derrame de hidrocarburos sobre espacio público con una medida de corrección precaria, sin la recolección adecuada, propiciándose un residuo peligroso

manejado inadecuadamente (en ese punto al interior del predio se encuentra el acopio de combustibles).

De acuerdo a lo anterior se requiere que el proyecto Altavista Country de Gradeco Construcciones y Compañía S.A.S, presente evidencia amplia y suficiente del manejo adecuado del material peligroso generado durante el proceso de recolección de los derrames de hidrocarburos encontrados, con soporte certificado de un gestor autorizado para este tipo de residuos, con registro fotográfico del paso a paso de su recolección y tratamiento hasta entregar al gestor.

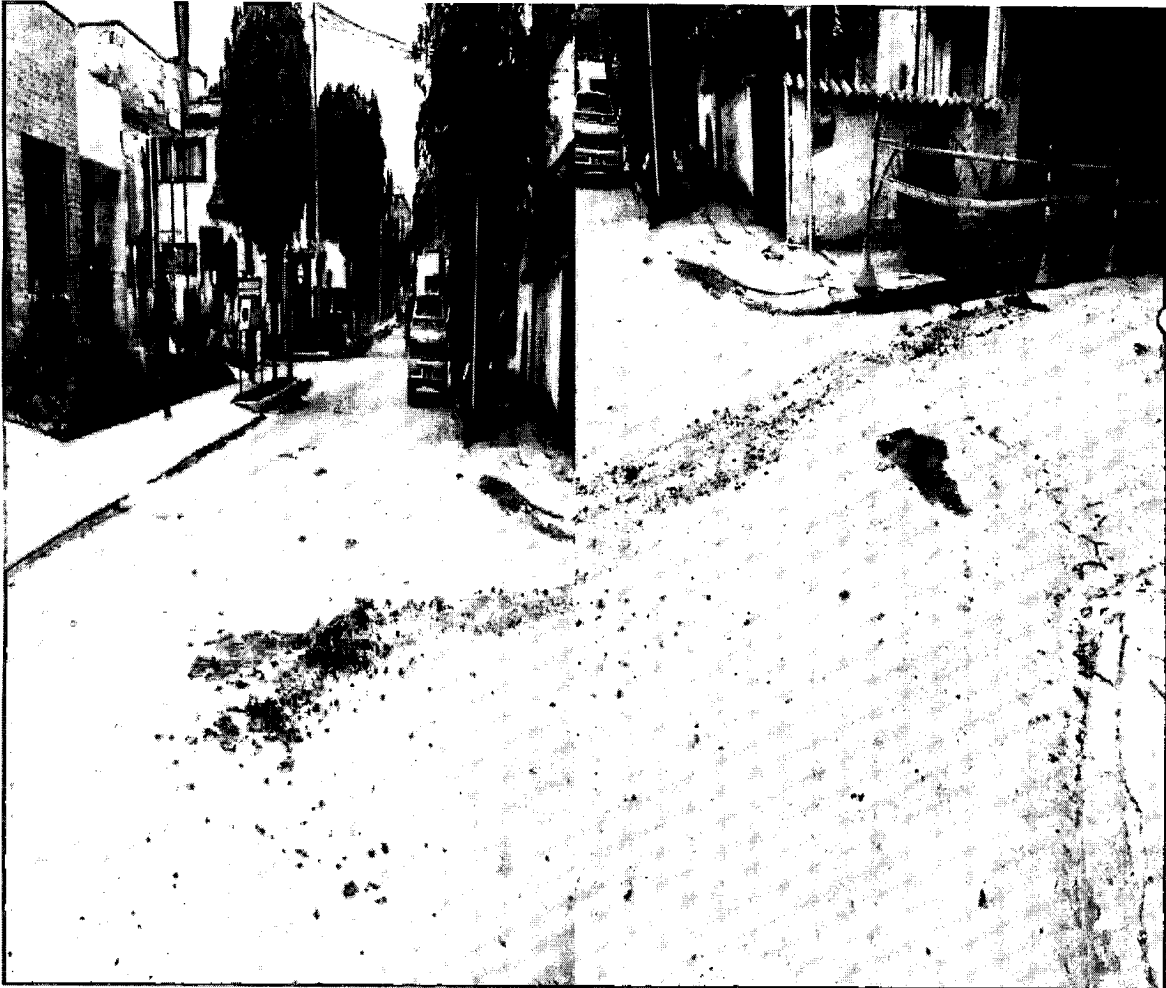
Fotos 18 y 19: Material de arrastre sobre espacio público, cercano a estructuras de recolección de aguas lluvias
