## **AUTO No. 06016**

### **“POR EL CUAL SE INICIA UN PROCESO SANCIONATORIO AMBIENTAL Y SE TOMAN OTRAS DETERMINACIONES”**

#### **LA DIRECTORA DE CONTROL AMBIENTAL DE LA SECRETARIA DISTRITAL DE AMBIENTE**

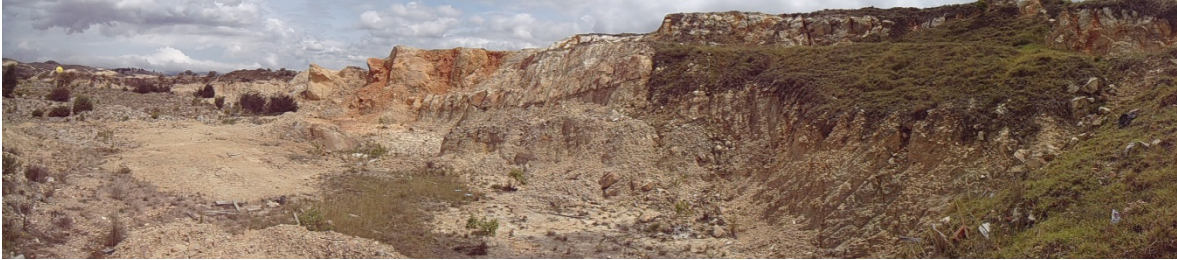
*roca como suelo orgánico. En dicho talud no se han ejecutado obras de estabilización ni recuperación morfológica por parte de los titulares.*

**Fotografía No. 1. Predios La Azotea. Panorámica Frente Norte.**

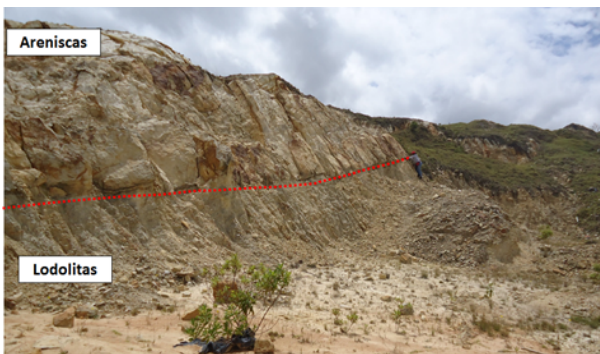
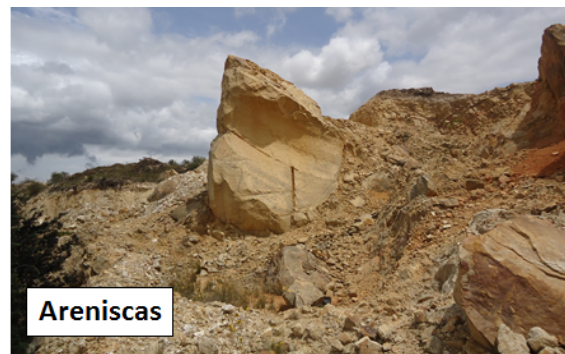
**Fotografías Nos. 2 y 3. Predios La Azotea. Frente Norte, en la fotografía de la izquierda se observa el contacto neto entre las capas de lodolitas y las capas gruesas de areniscas y en la fotografía de la derecha se aprecian la inestabilidad de bloque de arenisca.**

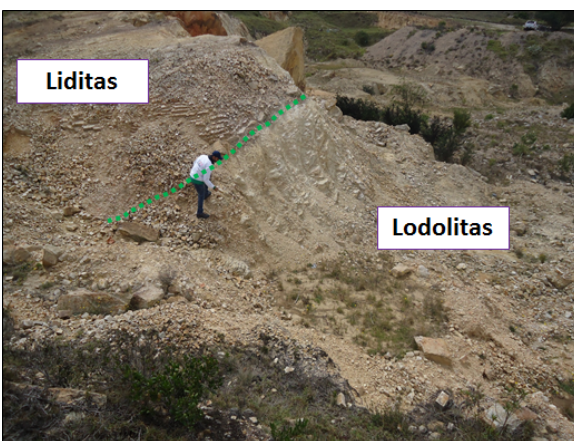
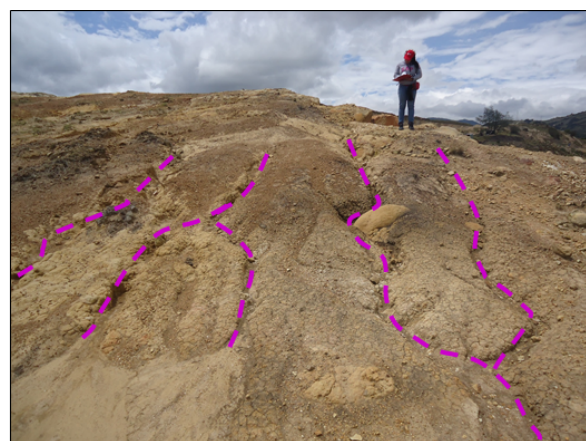
**Fotografías Nos. 4 y 5. Predios La Azotea. Frente Norte.** En la fotografía de la izquierda se observa el contacto entre las capas de lodolitas en la base, y las capas de liditas en el topo. La fotografía de la izquierda muestra procesos erosivos representados por cárcavas.

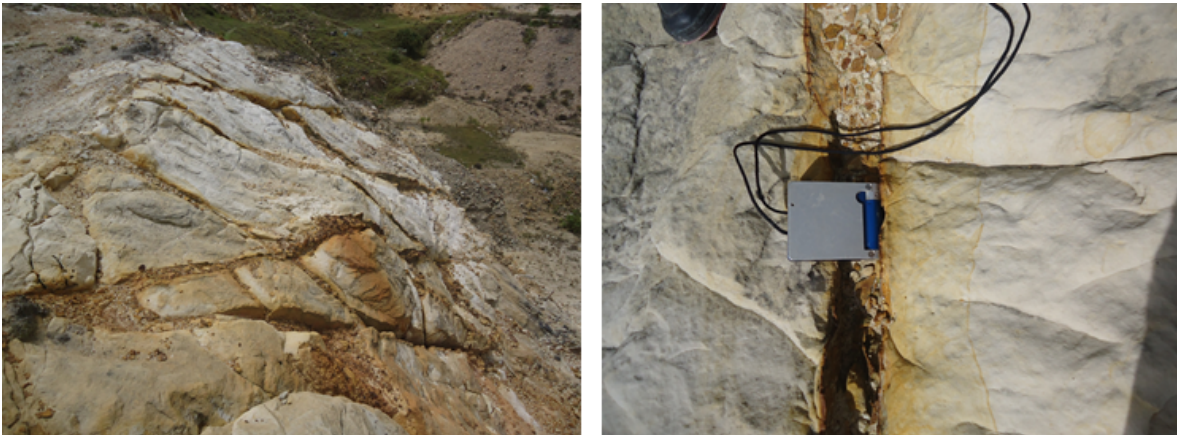
**Fotografías Nos. 6 y 7. Predios La Azotea. Frente Norte.** Aureolas de oxidación en fracturas abiertas, parcialmente rellenas.

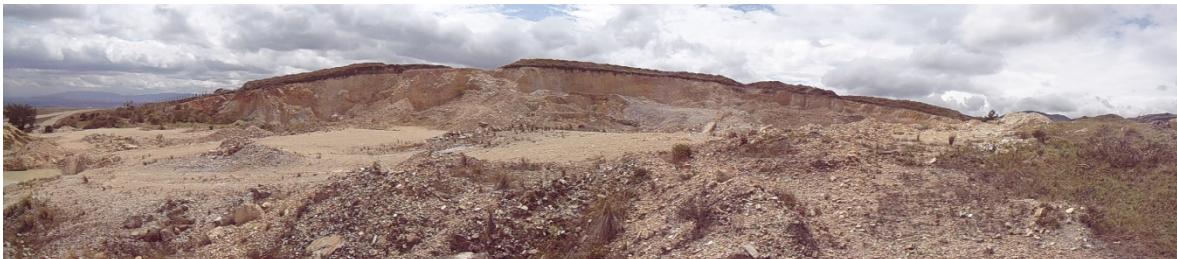
**Fotografía No. 8. Predios La Azotea. Frente Sur.** Fotografía panorámica del antiguo talud.

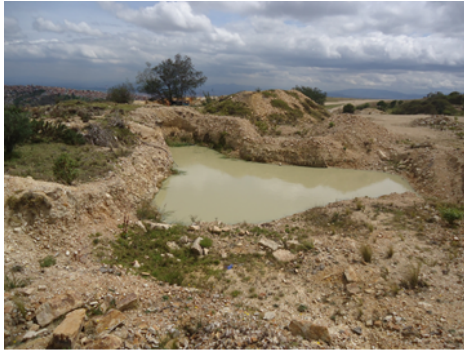
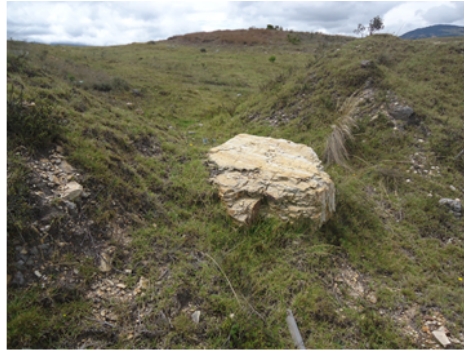
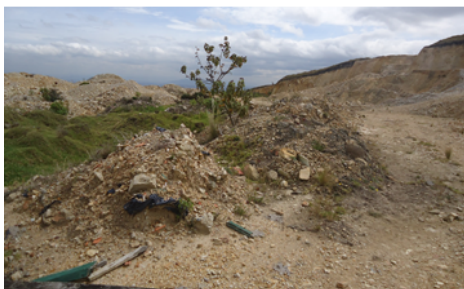
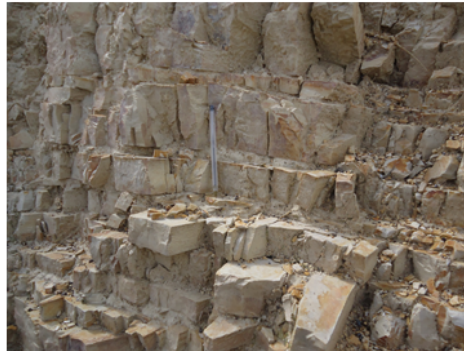
**Fotografías Nos. 9, 10, 11 y 12. Predios La Azotea. Frente Sur.** Se observa pequeño cuerpo de agua con aspecto turbio. Rodado de roca de aproximadamente 70 cm de diámetro. Votados de cantera y capas de liditas.

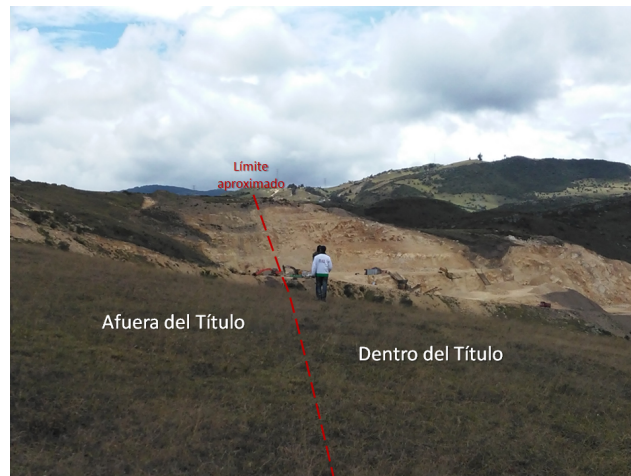
**Fotografía No. 13. Predio La Azotea - Frente Fuera de Título.** Límite del polígono de título minero, destacando zonas que se encuentra por fuera de éste.

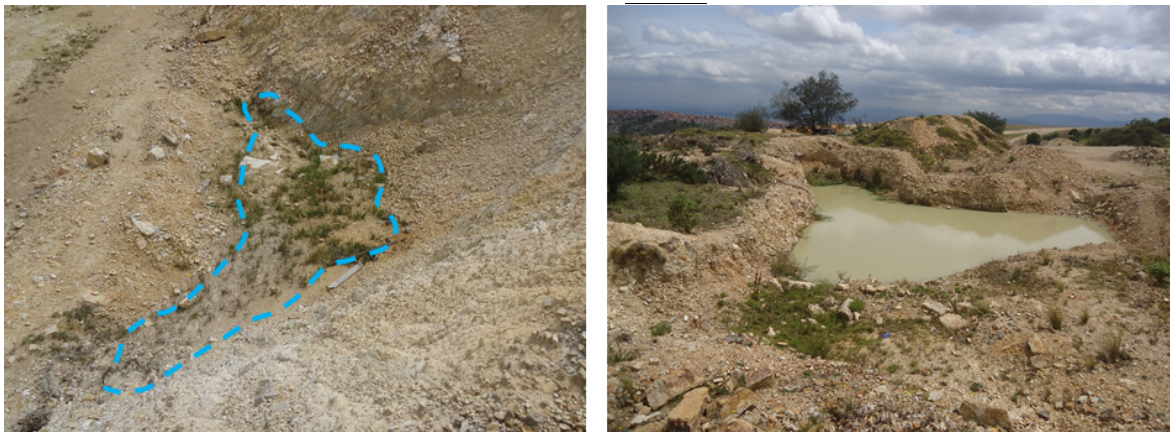
El vertimiento que se genera en el Predio La Azotea, es ocasionado por la falta de implementación de medidas u obras para el manejo de las aguas de escorrentía que circulan en periodo de lluvia por los antiguos frentes de extracción y patio, tales como canales perimetrales, zanjias de coronación, cunetas, disipadores de energía, sedimentadores; obras que permitirían controlar y retener los sedimentos que transportan las aguas superficiales, evitándose ser descargados a la red de drenaje del sector.

**Fotografía No. 14. Predios La Azotea. Zonas anegadas presentes principalmente en el frente sur.**

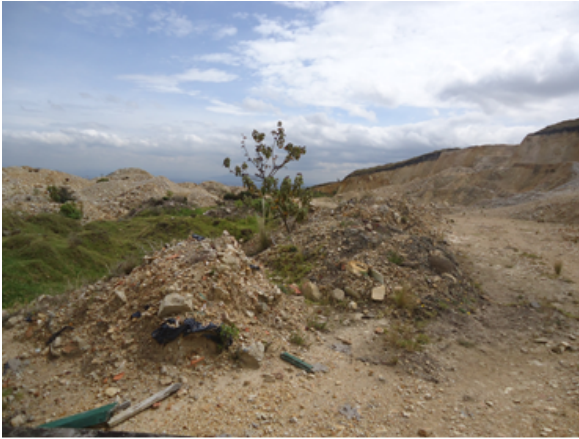
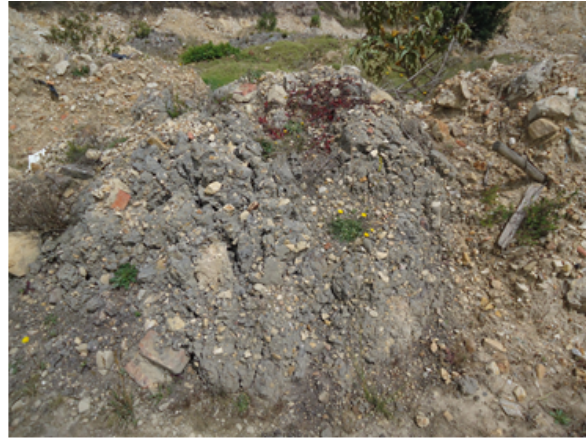
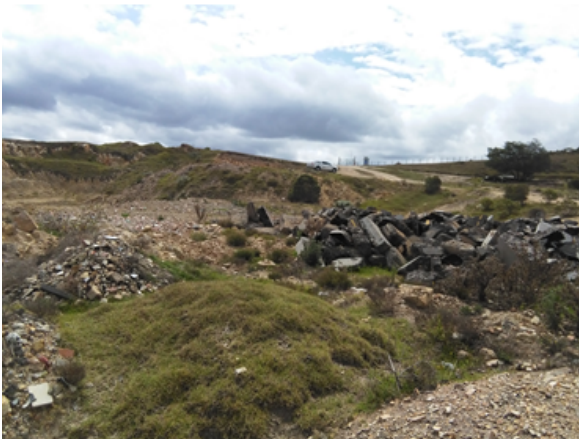
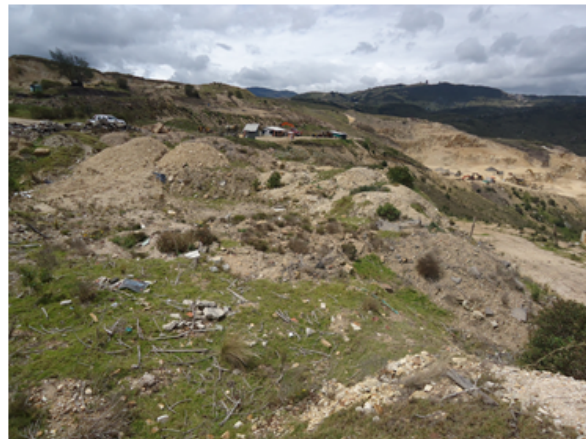
**5.5.** En el Predio La Azotea se continúan disponiendo inadecuadamente residuos sólidos de construcción, demolición, excavación, etc.

**Fotografías No. 15, 16, 17 y 18. Predios La Azotea. Disposición de residuos sólidos no clasificados y de concreto**

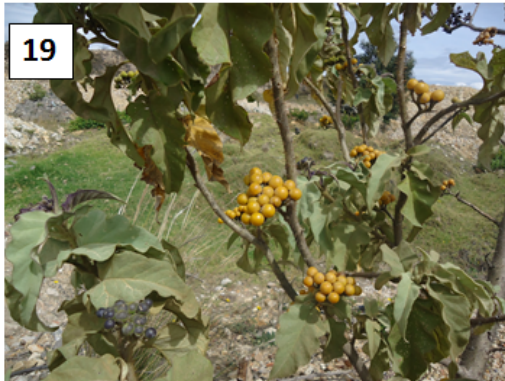
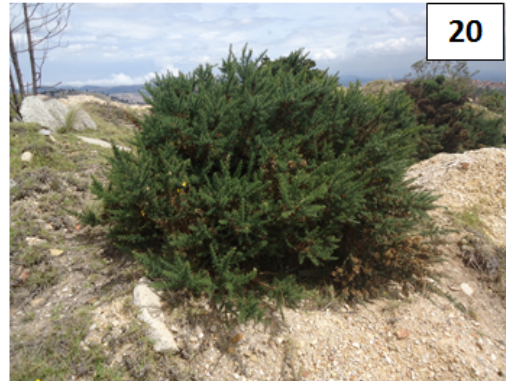
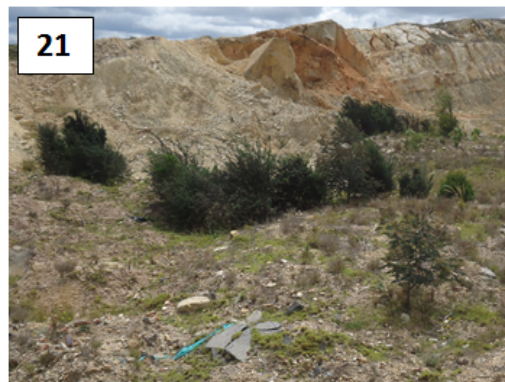
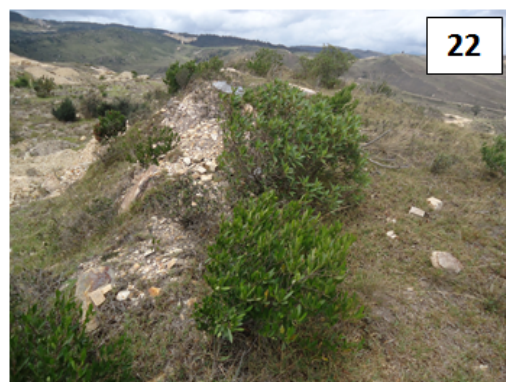
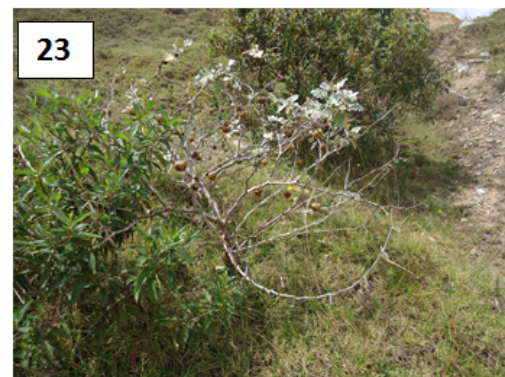
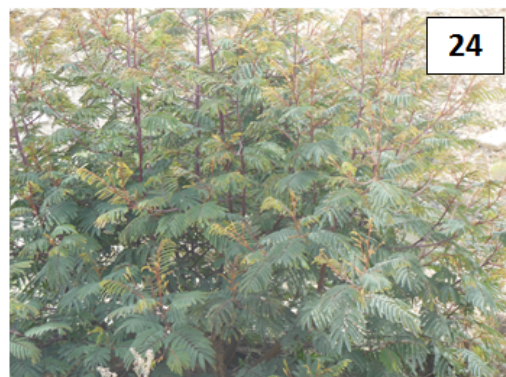
*En algunos sectores del predio se presentan especies invasoras de retamo espinoso *Ulex europaeus* y liso *Teline momspussulana*, las cuales producen gran cantidad de semillas y son de fácil dispersión, arbustos de chilco *Baccharis latifolia*, el cual es una especie que coloniza áreas alteradas, como es el caso de las áreas afectadas por la actividad extractiva de minerales, acacia negra sp y flor de cardo. Fotografías Nos. 19, 20, 21, 22, 23 y 24*

**Fotografía No. 19** *Solanum Crinitipes*, **Fotografía No. 20** Presencia de retamo espinoso *Ulex europaeus*, **Fotografía No. 21** *Acacia decurrens*, **Fotografía No. 22** chilco *Baccharis latifolia*, **Fotografía No. 23**. *Solanum sp.* **Fotografía No. 24**. *Acacia decurrens*.
