SECRETARÍA DISTRITAL DE AMBIENTE Folios: . Anexos: No.
Radicación #: 2018EE290311 Proc #: 4284128 Fecha: 07-12-2018
Tercero: MU-290870 – ESTACION DE SERVICIO TERPEL JAVERIANA
Dep Radicadora: DIRECCION DE CONTROL AMBIENTAL Clase Doc: Externo
Tipo Doc: Acto Administrativo

AUTO N. 06322
“POR EL CUAL SE ORDENA EL INICIO DE UN PROCESO SANCIONATORIO
AMBIENTAL Y SE TOMAN OTRAS DETERMINACIONES”

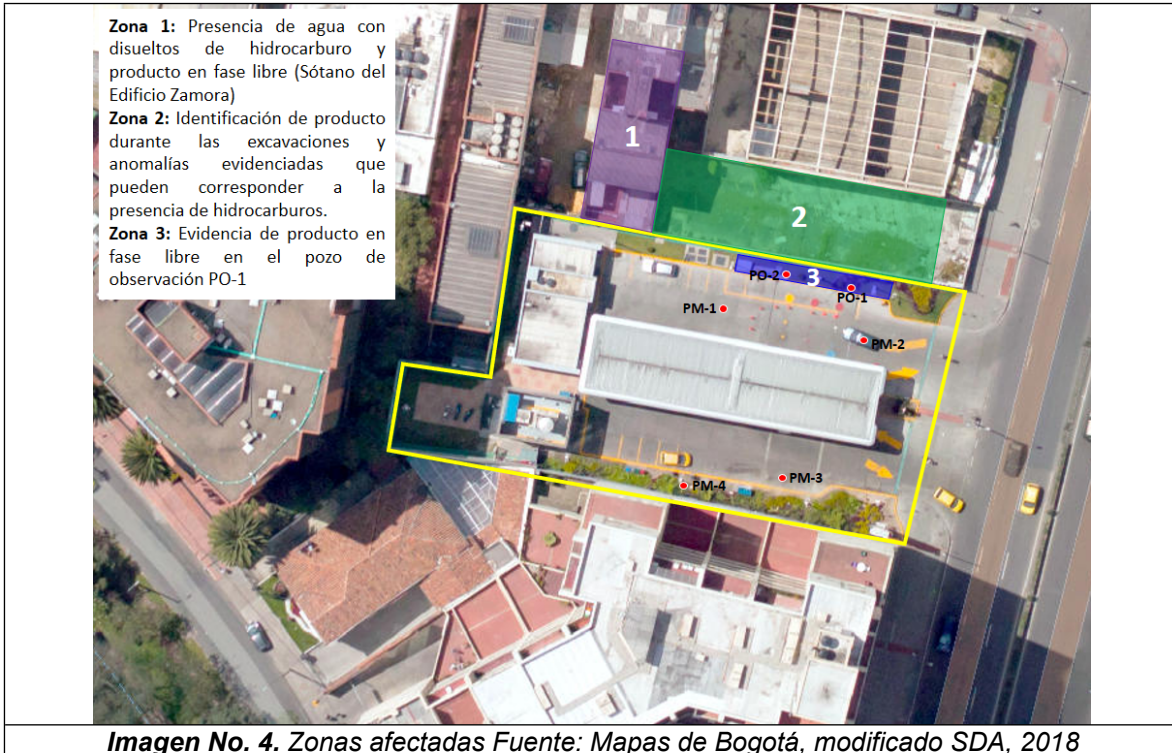
Teniendo en cuenta lo descrito anteriormente es necesario el desarrollo de actividades de investigación en dichas zonas, además de tener en cuenta áreas adicionales de control para establecer la migración de las sustancias contaminantes, a través de las capas del suelo y el flujo subterráneo de agua. (Ver Imagen No. 4)
