AUTO N. 01482
“POR EL CUAL SE ORDENA EL INICIO DE UN PROCESO SANCIONATORIO
AMBIENTAL Y SE TOMAN OTRAS DETERMINACIONES”

LA DIRECCION DE CONTROL AMBIENTAL DE LA SECRETARIA DISTRITAL
DE AMBIENTE

Que mediante los **Radicados Nos. 2019ER46006 de 25 de febrero de 2019, 2019ER55984 del 08 de marzo de 2019, 2019ER 80228 del 09 de abril de 2019, 2019ER95928 del 02 de mayo de 2019, 2019 ER114026 del 24 de mayo de 2019, 2019ER195861 del 27 de agosto de 2019, 2019ER262231 del 08 de noviembre de 2019 y 2020ER65640 del 31 de marzo de 2020**, por parte de la **ORGANIZACIÓN TERPEL S.A.**, identificada con el NIT. 830095213-0, da respuesta al **Requerimiento No. 2018EE311795 del 28 de diciembre de 2018**, en virtud de visita técnica del **19 de noviembre de 2018** por parte de la Subdirección del Recurso Hídrico y del Suelo de la SDA, en la **ESTACIÓN DE SERVICIO TERPEL BETANIA**, dentro del expediente **SDA-05-2008-223**.

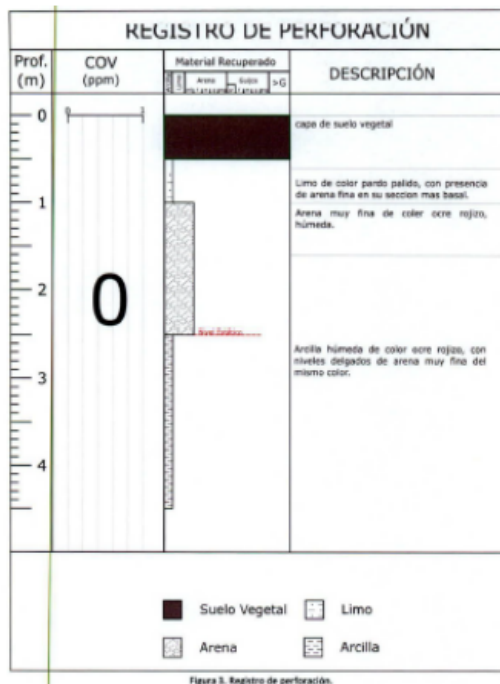
Adjunta le siguiente perfil de la perforación, relacionando que la concentración de los compuestos orgánicos volátiles en el total de las muestras de suelo fue de 0 ppm, y se perforo a una profundidad de 4.50 metros.

Posteriormente ilustra el diseño de cada uno los pozos de la EDS sin realizar una ubicación geográfica de los mismos.

Pronunciamento Secretaría Distrital de Ambiente: Acorde con la información relacionada por establecimiento EDS TERPEL BETANIA se considera que no da respuesta al requerimiento 3 del oficio 2018EE311795 del 28/12/2018, toda vez que a pesar de remitir las profundidades de los pozos de monitoreo y observación existentes para el año 2019, se desconoce si estos están un metro por debajo de la cota de los tanques de almacenamiento; por otro lado, de acuerdo al registro fotográfico entregado en el informe, la profundidad los pozos se tomó con flexómetro y no con una sonda calibrada para tal fin, por lo cual existe una alta incertidumbre acerca de la profundidad de los pozos; por otro lado no se relaciona la metodología utilizada para realizar la medición de los Compuestos Orgánicos Volátiles COV's ni el registro de calibración y verificación del fotoionizador.

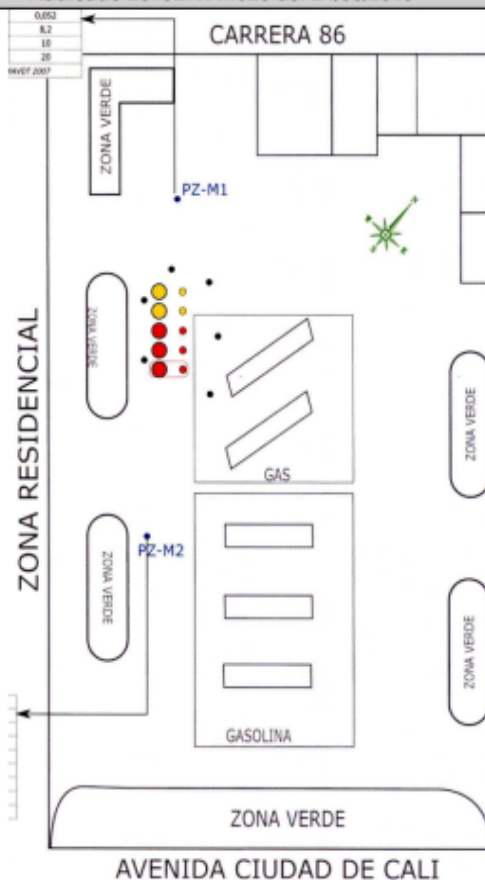
Radicado 2019ER114026 del 24/05/2019

- Inicialmente se tiene en cuenta la ubicación de los pozos en mención de informe, los cuales corresponden a los pozos de monitoreo identificados como PM1 y PM3 en la visita del 29/03/2022 (ver figura2), de acuerdo la ubicación geográfica remitida.

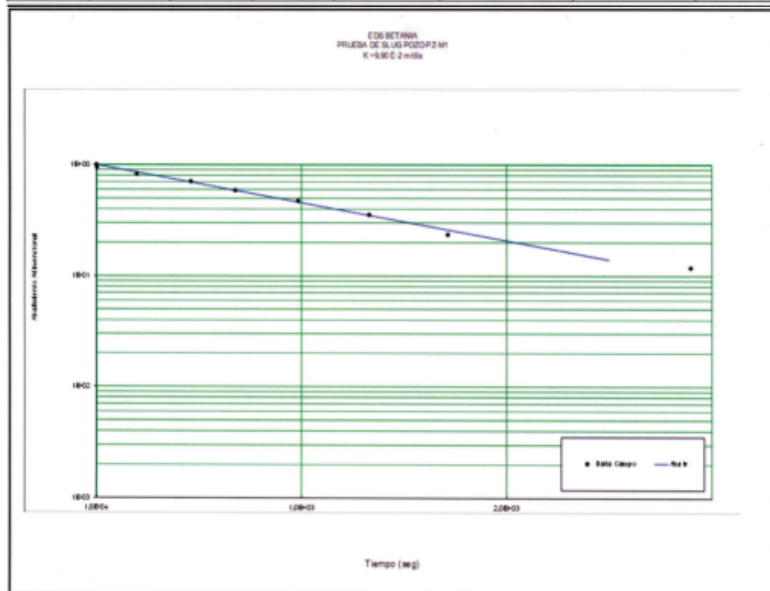
Nivel Estático (m): 2,610 Diám. Perfo=4" Diám. Reves(pul) 2
 $Vol = \pi r^2 h$ Vol= $\pi(r_{bailer}^2) \cdot h_{bailer} \cdot \#bailer$ so=vol/ $\pi(r)^2$
 Vol (m3)= 0,001194 hl (m)= 0,589001

Hr.	Min.	seg.	Nivel	Tiempo (seg)	Nivel Corregido	OBSERVACIONES
0	0	0	2,695	0	2,695	Ho=0.58 m
0	0	5,000	2,690	5	2,690	
0	0	198,000	2,680	198	2,680	
0	0	460,000	2,670	460	2,670	
0	0	678,000	2,660	678	2,660	
0	0	985,000	2,650	985	2,650	
0	0	1332,000	2,640	1332	2,640	
0	0	1715,000	2,630	1715	2,630	
0	0	2897,000	2,620	2897	2,620

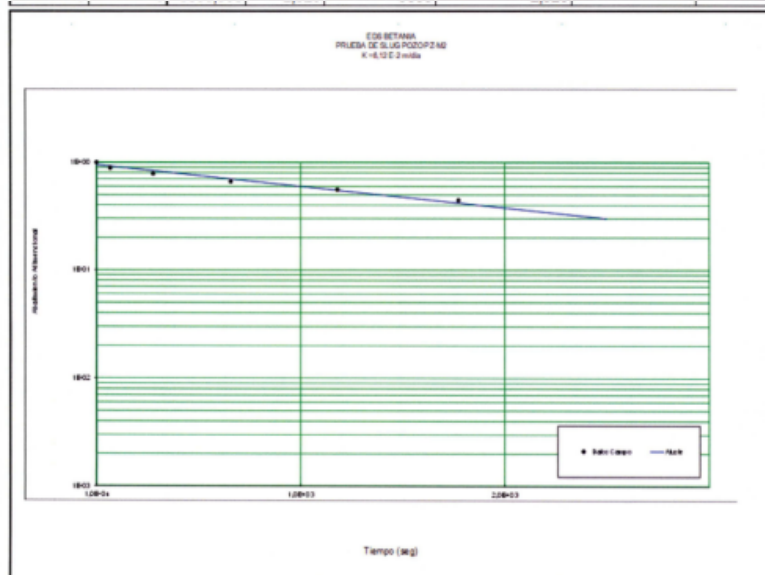
DATOS DE CAMPO PRUEBA DE SLUG						
Nombre de la Estación		EDS BETANIA				
Localización:		CARRERA 86 A No. 52-19 SUR				
Ciudad:		BOGOTÁ D.C.				
Fecha:		18/03/2019				
Pozo de monitoreo:		PZ-M2				
Realizada por:		J. López				
Nivel Estático (m):		2,910 Diám. Perfo="4"		Diám. Reves(pul)		2
Vol = $\pi r^2 h$		Vol=($\pi(r_{\text{bailer}}^2) \cdot h_{\text{bailer}}$)#bailer			so=vol/($\pi(r)^2$)	
Vol (m3)=		0,001194		h (m)=		0,589001
Hr	Min	seg	Nivel	Tiempo (seg)	Nivel Corregido	OBSERVACIONES
0	0	0	3	0	3,000	Ho=0.58 m
0	0	68,000	2,990	68	2,990	
0	0	278,000	2,980	278	2,980	
0	0	655,000	2,970	655	2,970	
0	0	1180,000	2,960	1180	2,960	
0	0	1774,000	2,950	1774	2,950	
0	0	3130,000	2,940	3130	2,940	
0	0	5280,000	2,930	5280	2,930	
0	0	8880,000	2,920	8880	2,920

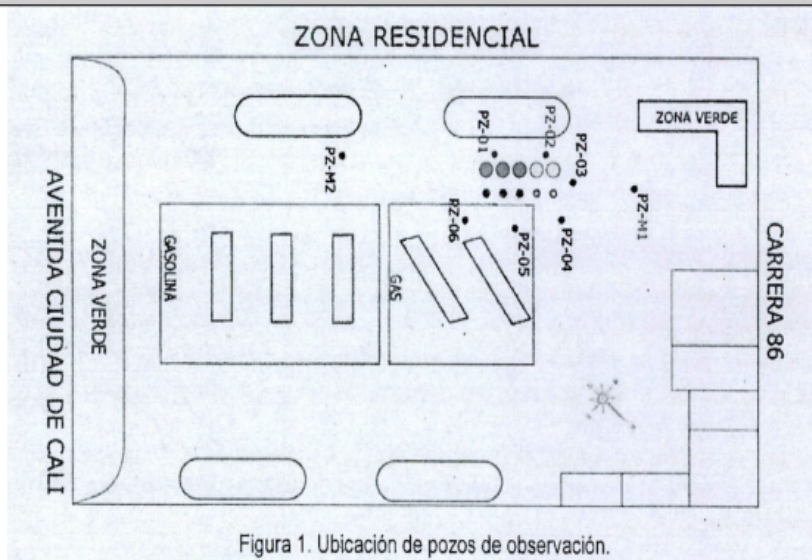
Figura 1. Ubicación de pozos de observación.

Dado lo anterior, la sociedad informa que se determinó realizar el sellamiento de los pozos de observación PZ-02, PZ-05 y PZ-06, los cuales contaban con la siguiente ubicación de acuerdo al gráfico remitido.

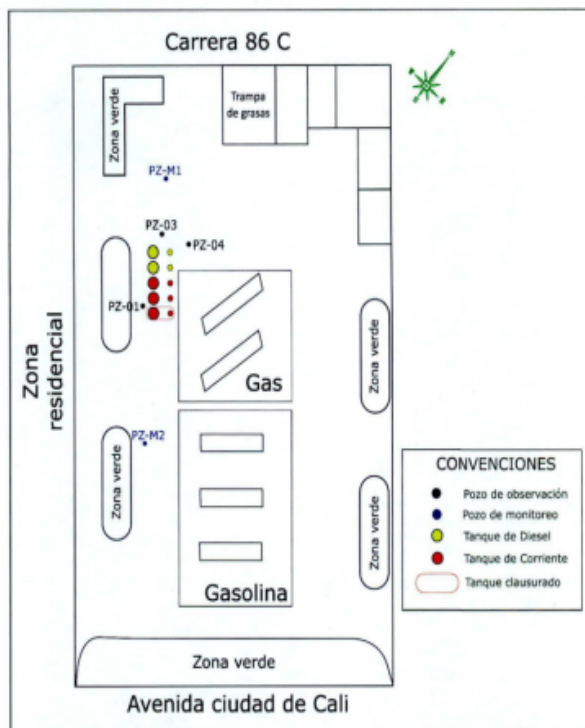
Inicialmente el informe resalta la ubicación de los pozos de monitoreo y observación existentes en la EDS de acuerdo al siguiente gráfico.

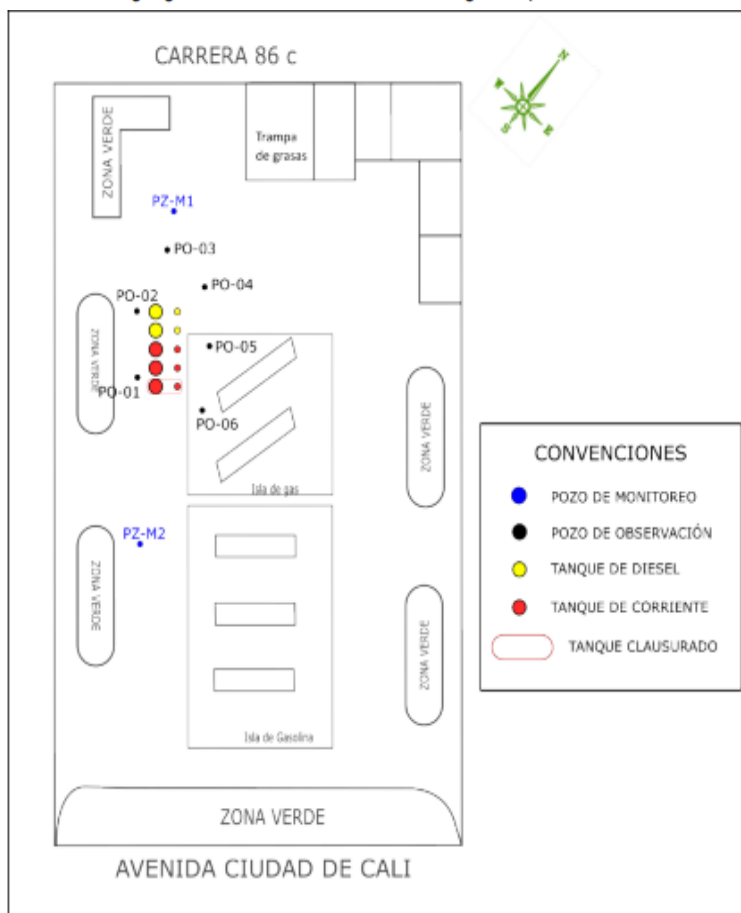
El consultor remite la ubicación geográfica donde identifica en color negro los pozos de observación sellados.
