AUTO N. 05470

“POR EL CUAL SE ORDENA EL INICIO DE UN PROCESO SANCIONATORIO AMBIENTAL Y SE TOMAN OTRAS DETERMINACIONES”

LA DIRECCIÓN DE CONTROL AMBIENTAL DE LA SECRETARÍA DISTRITAL DE AMBIENTE – SDA

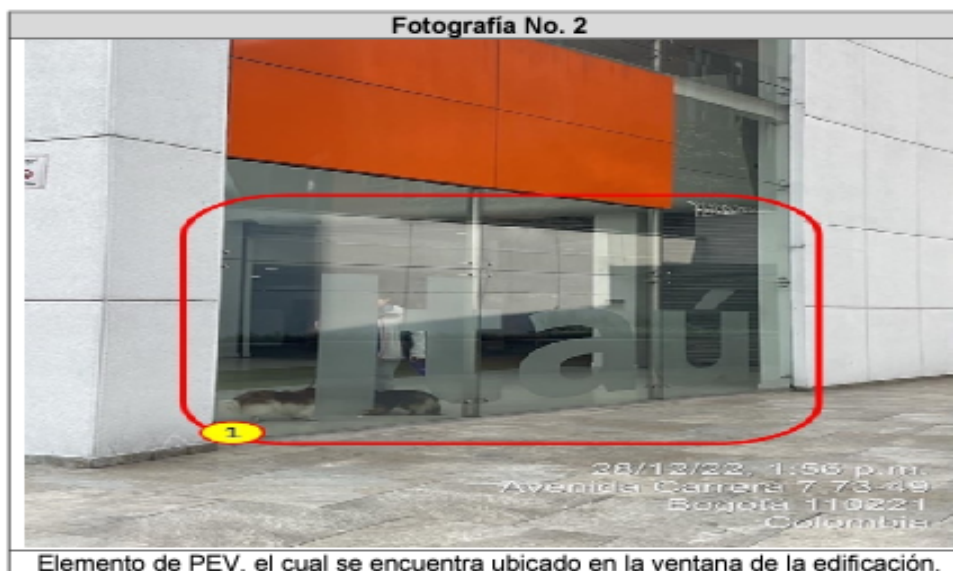
- *El aviso se encuentra pintado o incorporado a las ventanas o puertas de la edificación.*

REFERENTE NORMATIVO	DESCRIPCIÓN DE LOS HECHOS EVIDENCIADOS
AVISO EN FACHADA	
El aviso se encuentra pintado o incorporado a las ventanas o puertas de la edificación. (Literal c), artículo 8, Decreto 959 de 2000)	Ver fotografías No. 2. Se evidencia un (1) elemento de PEV, el cual se encuentra ubicado en la ventana de la edificación.

1. *Retirar el aviso que se encuentra pintado o incorporado a las ventanas de la edificación de conformidad con lo establecido en el literal c) artículo 8 del Decreto 959 de 1 de noviembre de 2000 “Por el cual se compilan los textos del Acuerdo 01 de 1998 y del Acuerdo 12 de 2000, los cuales reglamentan la publicidad Exterior Visual en el Distrito Capital de Bogotá”.*
