**Auto No. 01975**

**“POR MEDIO DEL CUAL SE ADOPTA UN PLAN DE DESMANTELAMIENTO Y SE TOMAN OTRAS DETERMINACIONES”**

**LA SUBDIRECCIÓN DEL RECURSO HIDRICO Y DEL SUELO DE LA SECRETARÍA DISTRITAL DE AMBIENTE**

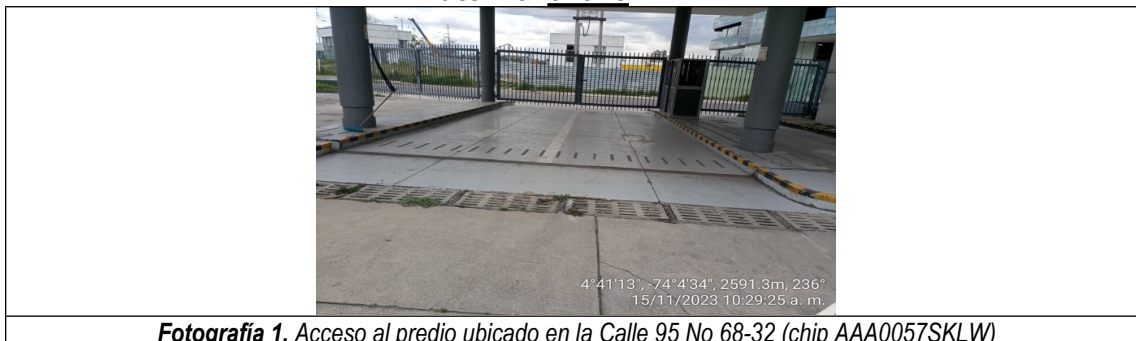
**Fotografía 1.** Acceso al predio ubicado en la Calle 95 No 68-32 (chip AAA0057SKLW)  
Fuente. SDA, visita 15/11/2023

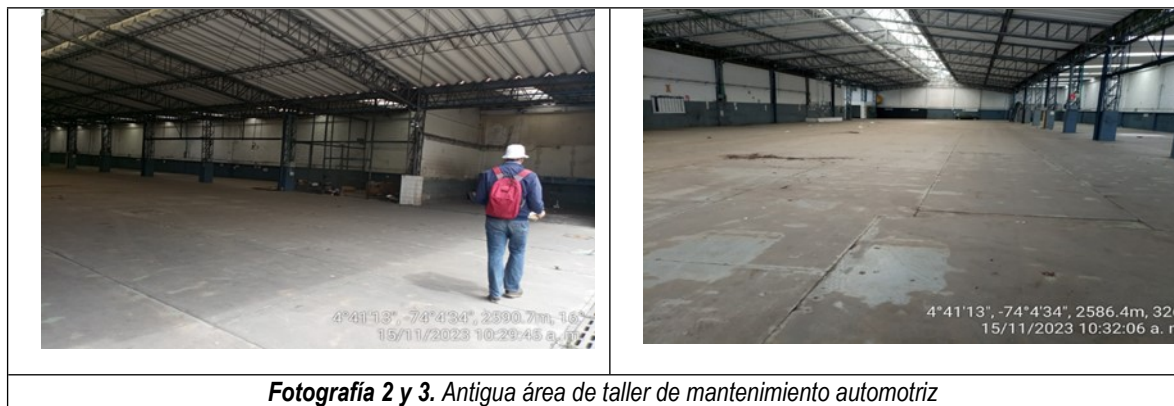
**Fotografía 2 y 3.** Antigua área de taller de mantenimiento automotriz

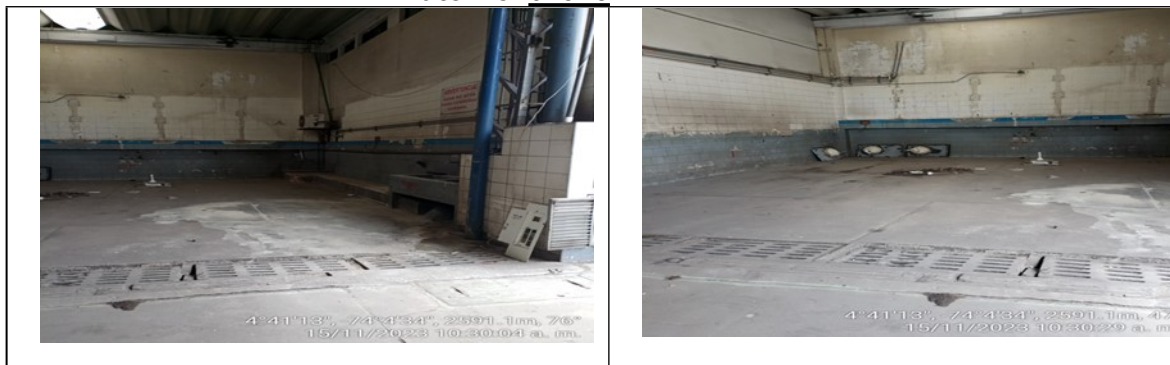
Fotografía 4 y 5. Antigua área de lavadero Taller 1

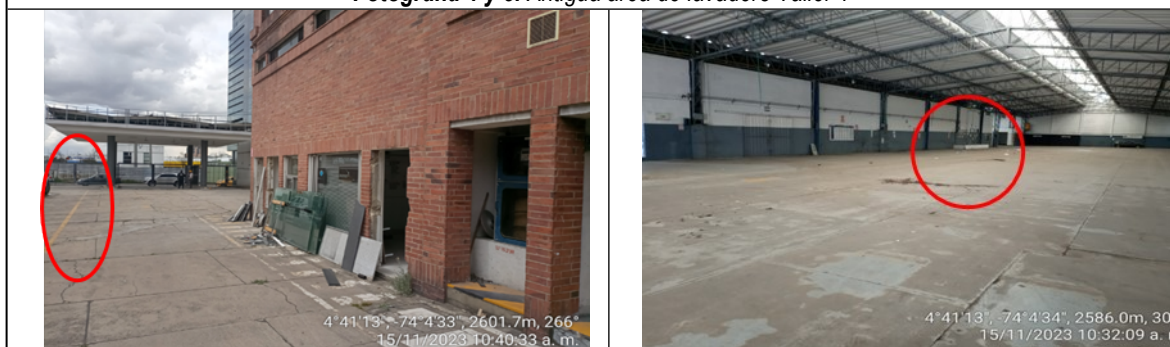
Fotografía 6. Antigua área de lavadero cerca a antiguo parqueadero

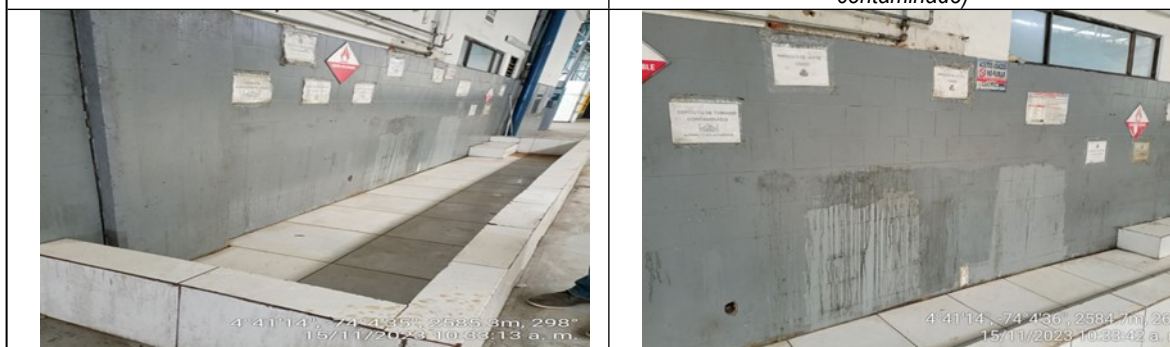
Fotografía 8 y 9. Antiguo espacio para depósito de RESPEL (aceite usado, thinner y material contaminado)

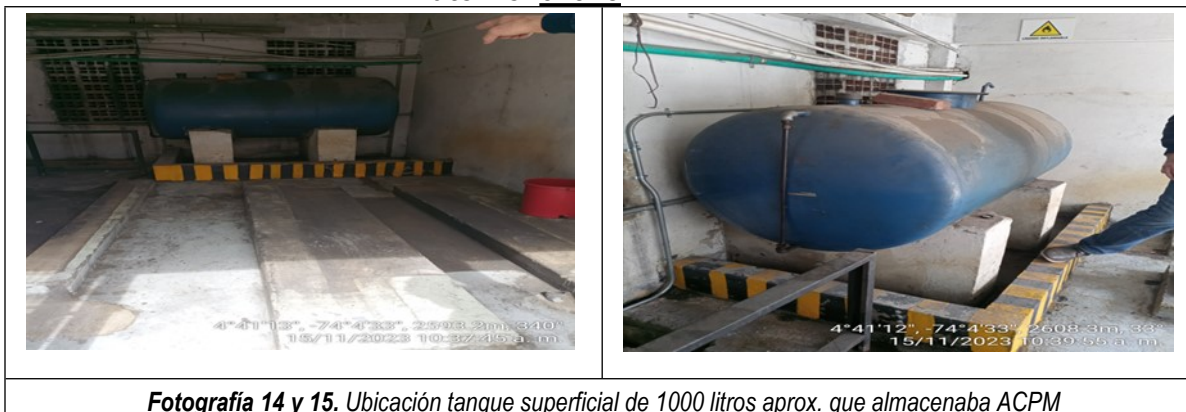
Ahora bien, durante el recorrido se identifican dos espacios donde: i) se ubica un transformador eléctrico en uso (no se identifica su potencia) y ii) un tanque superficial metálico con capacidad de 1000 litros aproximadamente, el cual contenía ACPM, producto utilizado eventualmente para la planta eléctrica de respaldo, igualmente localizados en espacios cubiertos y sobre placa de concreto en buen estado, sin observar manchas o impregnación alguna.

<p>4°41'13", -74°4'33", 2601.7m, 334° 15/11/2023 10:40:37 a. m.</p>	  <p>4°41'13", -74°4'33", 2594.2m, 234° 15/11/2023 10:38:28 a. m.</p>
<p><b>Fotografía 12.</b> Área donde actualmente se ubica un (1) transformador eléctrico y un (1) tanque superficial que almacenaba ACPM</p>	<p><b>Fotografía 13.</b> Ubicación del transformador eléctrico en uso</p>

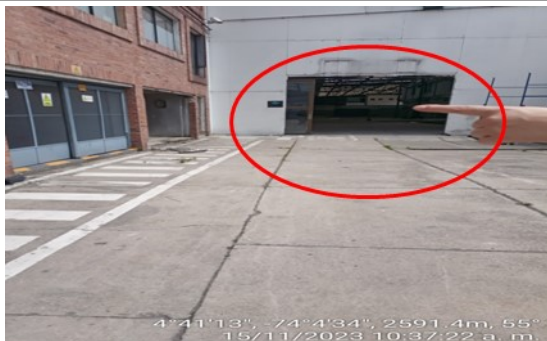
**Fotografía 18.** Ingreso al predio ubicado en la Av. Carrera 68 No. 95-73 (chip AAA0058YFKL)

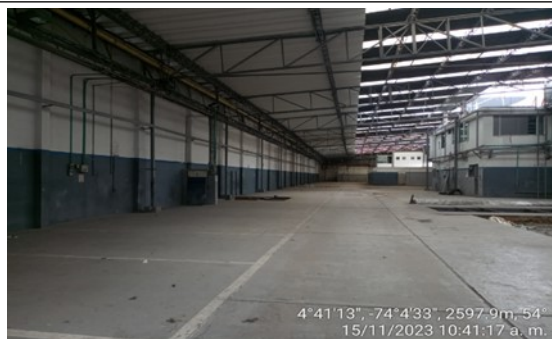
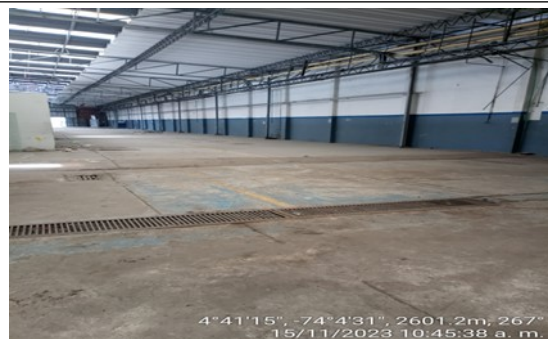
**Fotografía 19 y 20.** Antigua área del segundo taller de mantenimiento automotriz

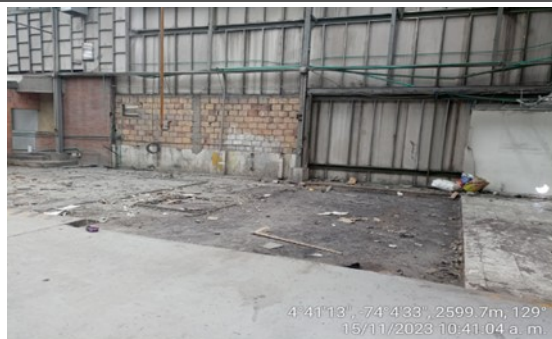
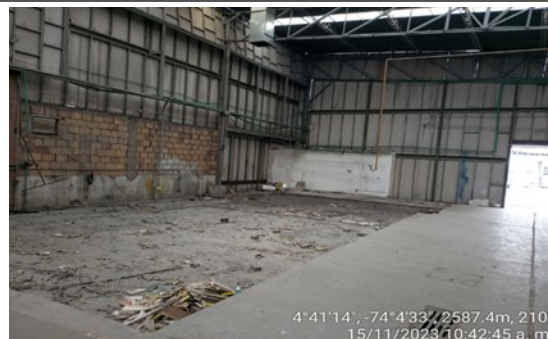
**Fotografía 21 y 22.** Antigua área donde ubicaban cabinas de pintura

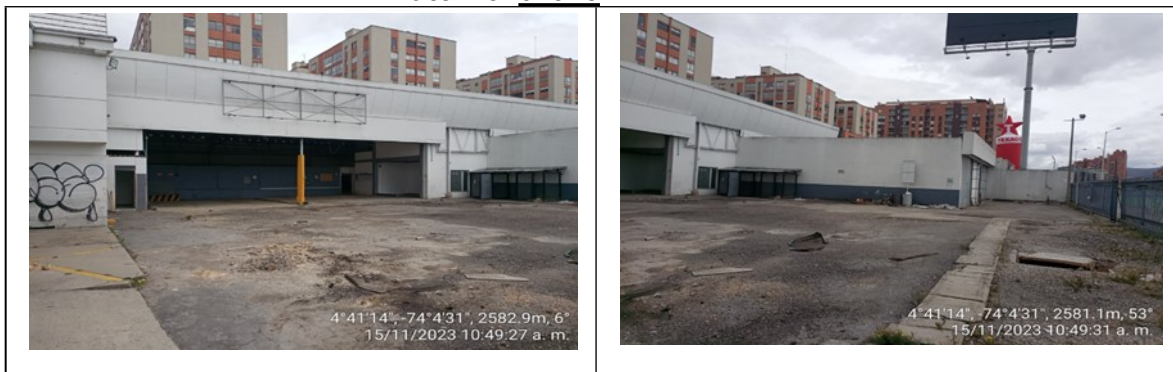
*Igualmente, dentro de este predio se ubican otros antiguos parqueaderos, uno de ellos con placa de concreto fracturada y el otro también con placa de concreto, pero en buen estado, en ambos, no se identifica afectación consistente en manchas o impregnación de sustancias derivadas de hidrocarburos. Además, indican que una fracción de este último espacio fue objeto de expropiación para ampliación de la Av. Carrera 68, cuyos escombros resultantes se encuentran allí acopiados.*

**Fotografía 30 y 31. Antiguo parqueadero con placa de concreto fracturada**

- Placa de concreto en buen estado, sin evidencia de impregnación o manchas derivadas de hidrocarburos, en espacios a cielo abierto (antiguos parqueaderos) salvo uno de ellos con placa fracturada.

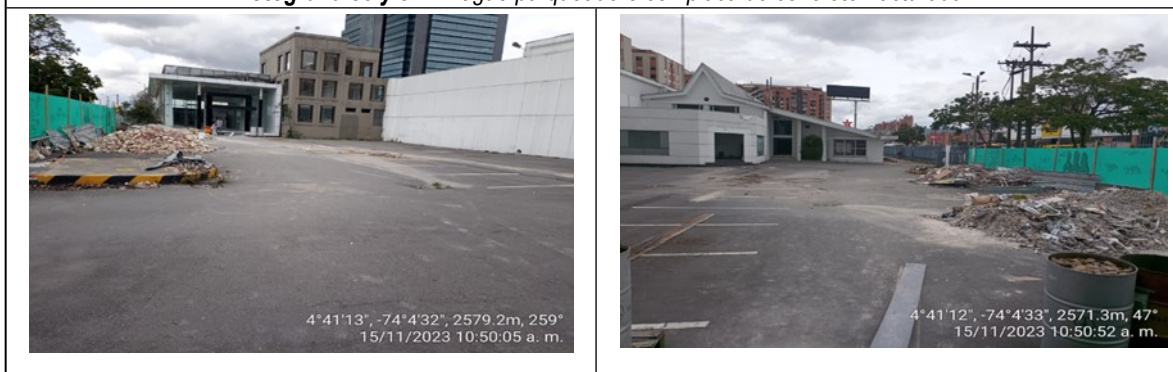
**Fotografía 32 y 33. Antiguo parqueadero con placa de concreto en buen estado y localización de escombros resultantes de la expropiación ampliación Av. Carrera 68**
