<b>EVALUACIÓN, CONTROL Y SEGUIMIENTO</b>	
	<b>PUBLICACIÓN AVISO DE NOTIFICACIÓN</b>	
	Código: PM04-PR49-M4	Versión: 12

Que se ha proferido el **AUTO No. 06428**, dada en Bogotá, D.C., a los 03 días del mes de octubre del año 2022.

Cuyo encabezamiento y parte resolutive dice **“POR MEDIO DEL CUAL SE HACE UN REQUERIMIENTO Y SE TOMAN OTRAS DETERMINACIONES”**

**Figura 3.** Ubicación de pozos de SERVICENTRO ESO CORABASTOS CRA 86  
**Fuente:** Plano suministrado durante la visita técnica del 09/06/2022

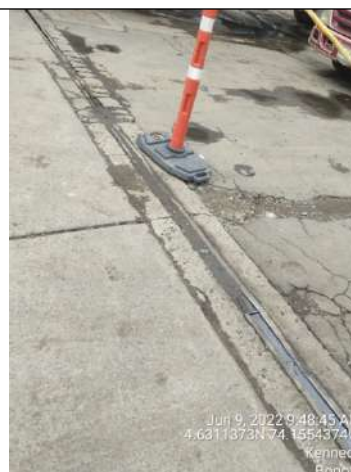
Foto 2. Pisos área de distribución y canaletas perimetrales

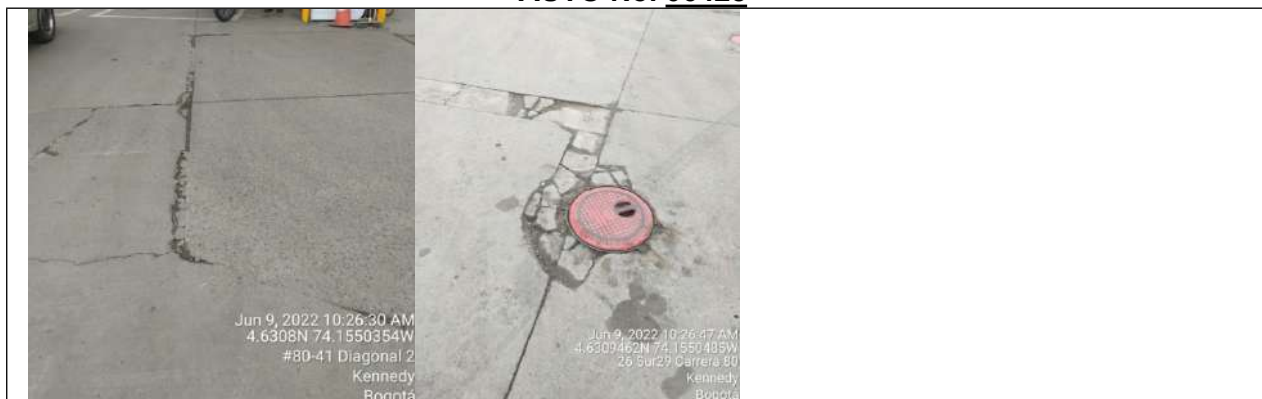
**Foto 3. Pisos patio de maniobras y área de almacenamiento**

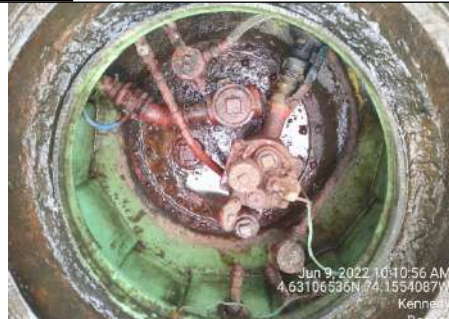
Con respecto a las cajas contenedoras de los dispensadores y los spill-container, no se evidenció agua hidrocarburada ni deterioro aparente (Ver Fotos 4 a 20). Sin embargo, las cajas contenedoras de las bombas de gasolina corriente y ACPM se encontró agua hidrocarburada y las estas mismas bombas se encontraban con indicios de corrosión (Ver Fotos 15 a 19)

<p>Jun 9, 2022 10:10:56 AM 4.63106536N 74.1554087W Kennedy Bogotá</p>
<p><i>Foto 14. Spill-container gasolina corriente</i></p>	<p><i>Foto 15. Bomba sumergible del tanque de gasolina corriente</i></p>

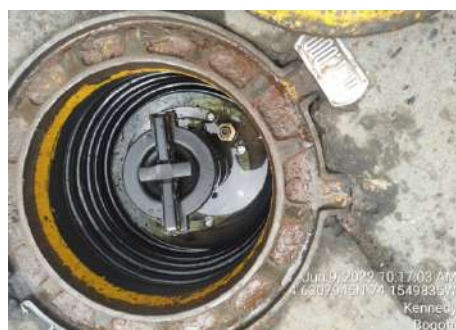
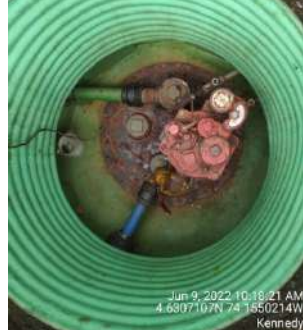
<p>Jun 9, 2022 10:18:21 AM 4.6307107N 74.1550214W Kennedy Bogotá</p>
<p><i>Foto 18. Spill-container del tanque de ACPM de 7000 gal</i></p>	<p><i>Foto 19. Bomba sumergible del tanque de gasolina</i></p>

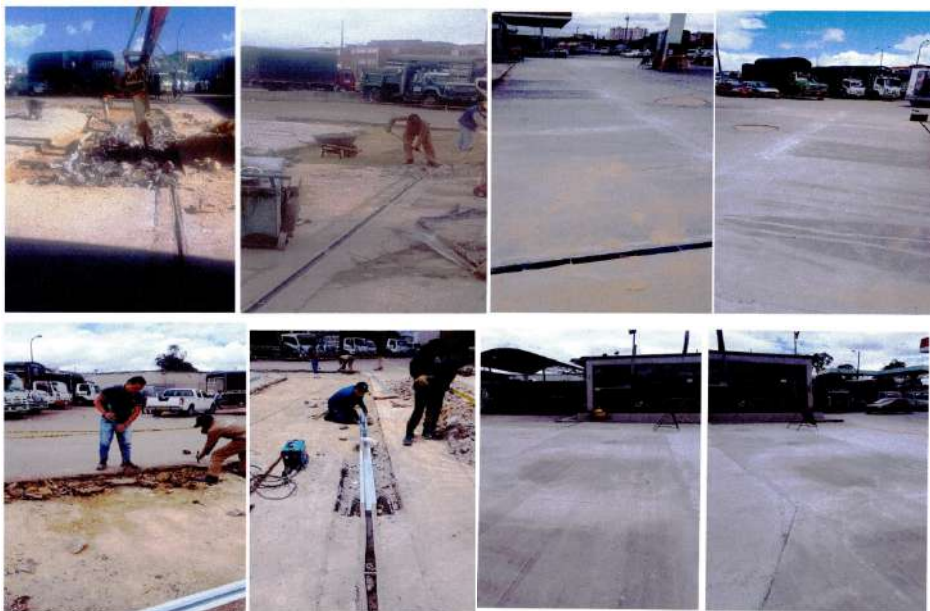
*La sociedad presenta el registro fotográfico de las adecuaciones realizadas a los pisos y a las canales perimetrales de la EDS, a saber:*

**Consideraciones de esta Autoridad:** *Teniendo en cuenta que la sociedad remite evidencia de los correctivos tomados sobre el estado del piso, a fin de garantizar que las áreas de almacenamiento, distribución y patio de maniobras, eviten la infiltración de sustancias de interés al suelo natural y, adicionalmente, se evidencia las adecuaciones realizadas a las canaletas circundantes a la zona de almacenamiento y distribución, es posible dar cumplimiento a los requerimientos 1 y 2 del oficio 2018EE67967 del 02/04/2018.*

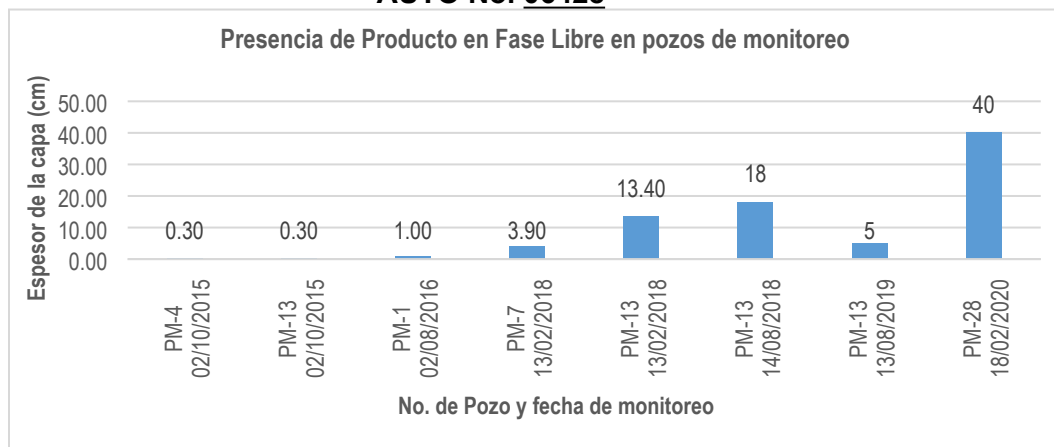
- Desde la emisión de la Resolución 3660 del 21/11/2014 a la fecha, en el predio se han ejecutado en total trece (13) muestreos de agua subterránea entre el 10/02/2015 y 31/05/2021, asimismo, en cada informe trimestral, se presentan resultados de inspecciones realizadas en los pozos.
- Durante los muestreos para análisis de laboratorio, se evidenció presencia de producto en fase libre en los pozos de monitoreo PM-1, PM-4, PM-7, PM-13 y PM-28, siendo el pozo PM-13 el más afectado por esta situación.

- Asimismo, en las inspecciones realizadas a pozos, presentadas en los informes trimestrales por parte del usuario, se evidencia producto en fase libre en los pozos de manera recurrente, incluso en el último informe allegado, correspondiente al periodo comprendido entre 08/2021 – 11/2021 (radicado 2022ER24373 del 11/02/2022), y teniendo en cuenta que para los parámetros TPH-GRO, TPH-DRO, TPH-ERO, Tolueno, Etilbenceno y Xilenos, la Resolución 1072 del 01/08/2016 acogió lo indicado por el usuario en el momento que se realizó el análisis de riesgos, respecto a que, siempre y cuando no exista presencia de producto en fase libre, no representa teóricamente riesgo para la salud humana; la mencionada situación en los pozos de monitoreo corresponde a una excedencia de las metas de remediación, aún más de cinco años después de proyectado el cierre de caso por parte del usuario (marzo 2017 - 2014ER137389 de 21/08/2014)

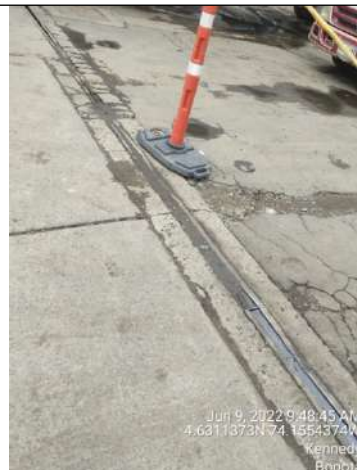
Foto 2. Pisos área de distribución y canaletas perimetrales

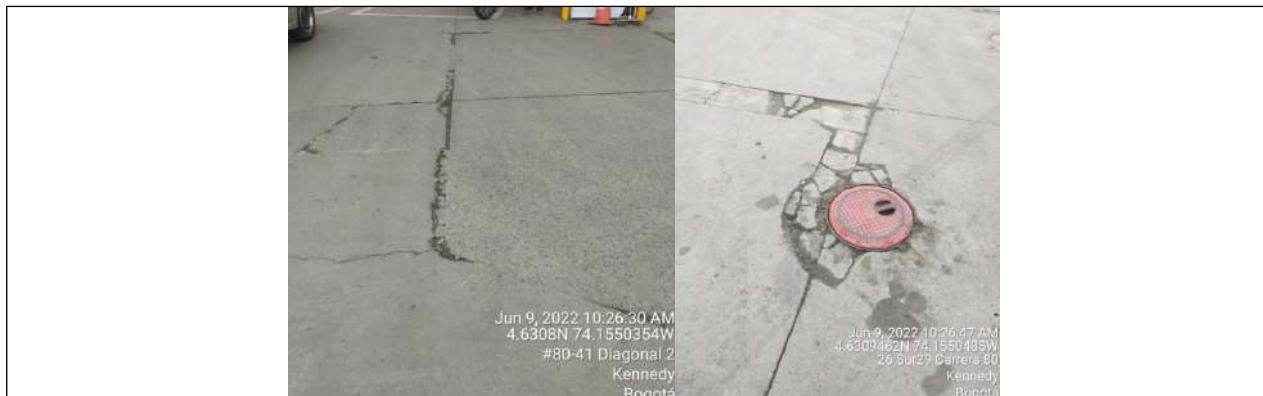
Foto 3. Pisos patio de maniobras y área de almacenamiento

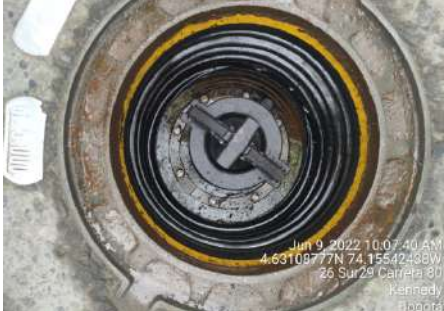
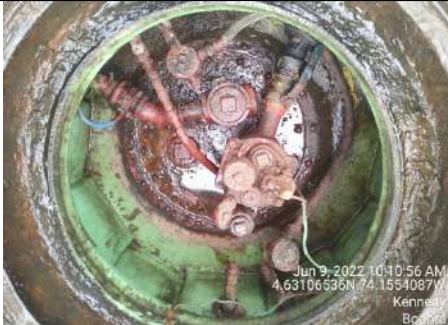
<p>Foto 14. Spill-container gasolina corriente</p>	<p>Foto 15. Bomba sumergible del tanque de gasolina corriente</p>

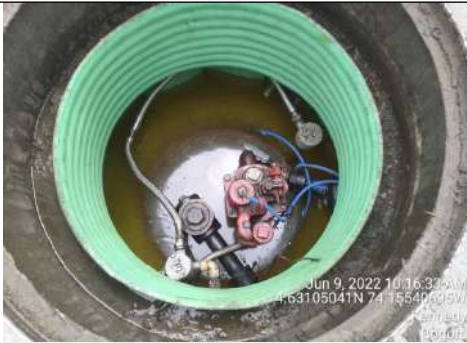
<p>Foto 16. Spill-container de tanque gasolina</p>	<p>Foto 17. Bomba sumergible del ACPM</p>

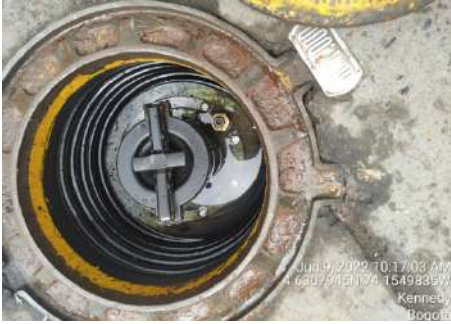
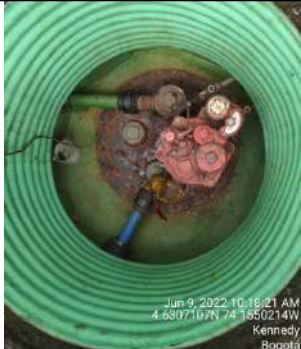
<p>Foto 18. Spill-container del tanque de ACPM de 7000 gal</p>	<p>Foto 19. Bomba sumergible del tanque de gasolina</p>

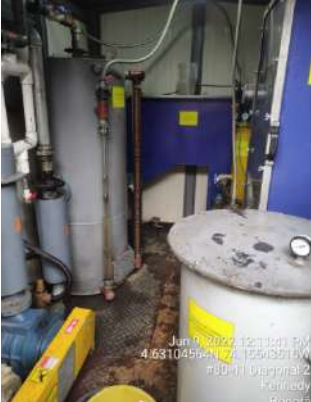
<p>Foto 24. Kit de derrames</p>	<p>Foto 25. Sistema de remediación operando en la EDS</p>

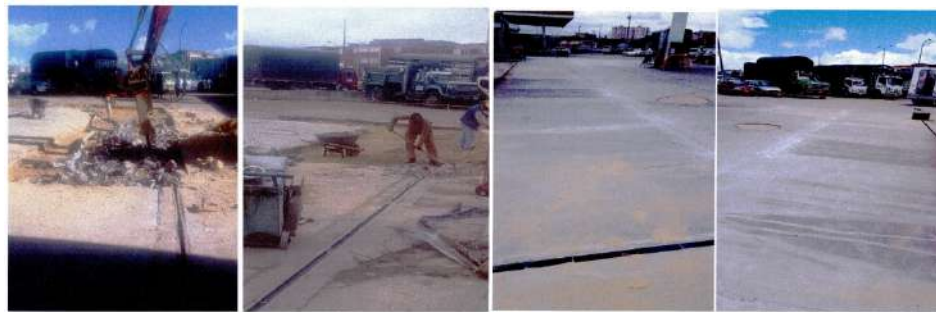
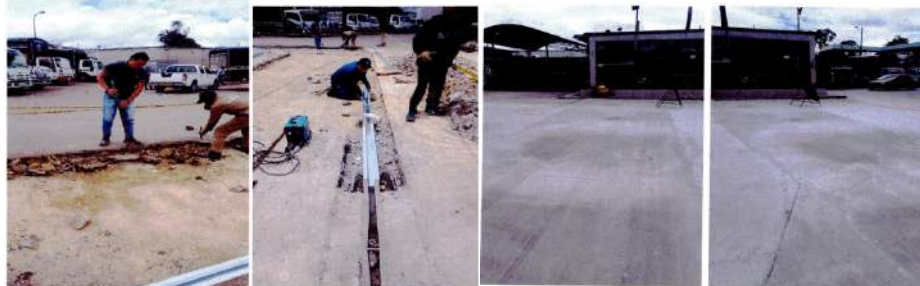
La sociedad presenta el registro fotográfico de las adecuaciones realizadas a los pisos y a las canales perimetrales de la EDS, a saber:

**Consideraciones de esta Autoridad:** Teniendo en cuenta que la sociedad remite evidencia de los correctivos tomados sobre el estado del piso, a fin de garantizar que las áreas de almacenamiento, distribución y patio de maniobras, eviten la infiltración de sustancias de interés al suelo natural y, adicionalmente, se evidencia las adecuaciones realizadas a las canaletas circundantes a la zona de almacenamiento y distribución, es posible dar cumplimiento a los requerimientos 1 y 2 del oficio 2018EE67967 del 02/04/2018.

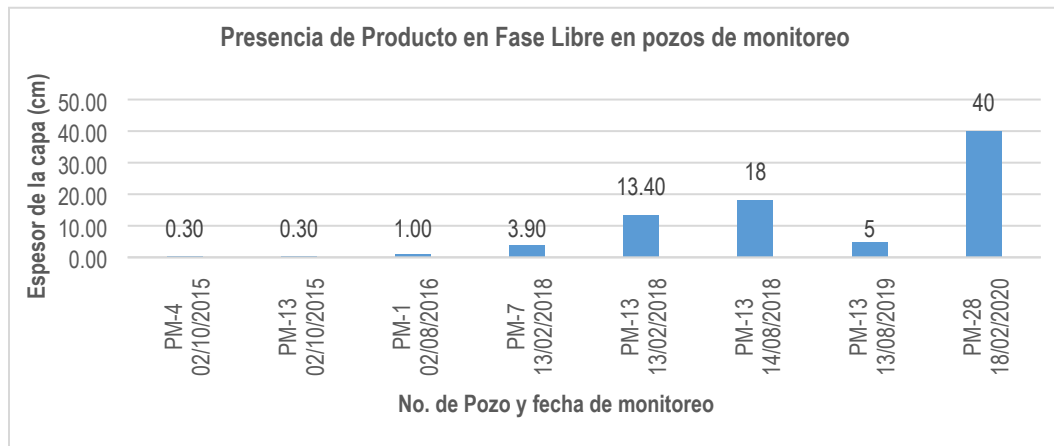
- Desde la emisión de la Resolución 3660 del 21/11/2014 a la fecha, en el predio se han ejecutado en total trece (13) muestreos de agua subterránea entre el 10/02/2015 y 31/05/2021, asimismo, en cada informe trimestral, se presentan resultados de inspecciones realizadas en los pozos.
- Durante los muestreos para análisis de laboratorio, se evidenció presencia de producto en fase libre en los pozos de monitoreo PM-1, PM-4, PM-7, PM-13 y PM-28, siendo el pozo PM-13 el más afectado por esta situación.

- Asimismo, en las inspecciones realizadas a pozos, presentadas en los informes trimestrales por parte del usuario, se evidencia producto en fase libre en los pozos de manera recurrente, incluso en el último informe allegado, correspondiente al periodo comprendido entre 08/2021 – 11/2021 (radicado 2022ER24373 del 11/02/2022), y teniendo en cuenta que para los parámetros TPH-GRO, TPH-DRO, TPH-ERO, Tolueno, Etilbenceno y Xilenos, la Resolución 1072 del 01/08/2016 acogió lo indicado por el usuario en el momento que se realizó el análisis de riesgos, respecto a que, siempre y cuando no exista presencia de producto en fase libre, no representa teóricamente riesgo para la salud humana; la mencionada situación en los pozos de monitoreo corresponde a una excedencia de las metas de remediación, aún más de cinco años después de proyectado el cierre de caso por parte del usuario (marzo 2017 - 2014ER137389 de 21/08/2014)
