EVALUACIÓN, CONTROL Y SEGUIMIENTO	
	PUBLICACIÓN AVISO DE NOTIFICACIÓN	
	Código: PM04-PR49-M4	Versión: 12

AUTO No. 08410

“POR MEDIO DEL CUAL SE HACE UN REQUERIMIENTO Y SE TOMAN OTRAS DETERMINACIONES”

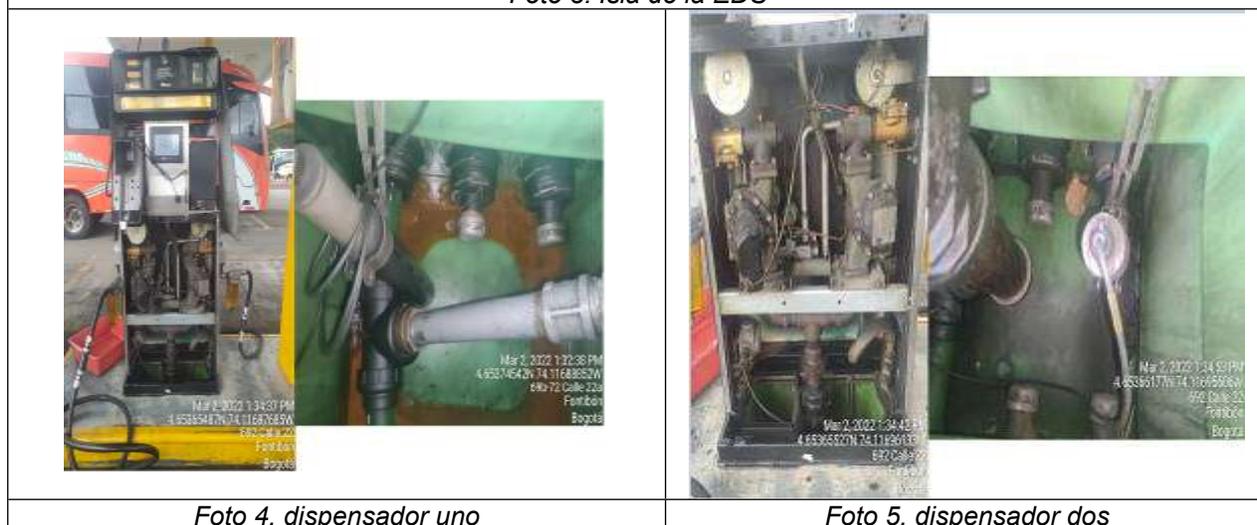
Con respecto a las cajas contenedoras de las bombas, y los spill-container, se evidenció agua hidrocarbonada ni deterioro aparente (Ver Fotos 4 a 23). Sin embargo, las cajas contenedoras de los dispensadores uno, tres y cuatro, se identificó agua hidrocarbonada y, por lo tanto, se va a requerir la limpieza de las cajas contenedoras y mantenimiento al sistema interno de los dispensadores de la EDS (Ver Foto 4, 6 y 7).

Foto 4. dispensador uno

Foto 5. dispensador dos

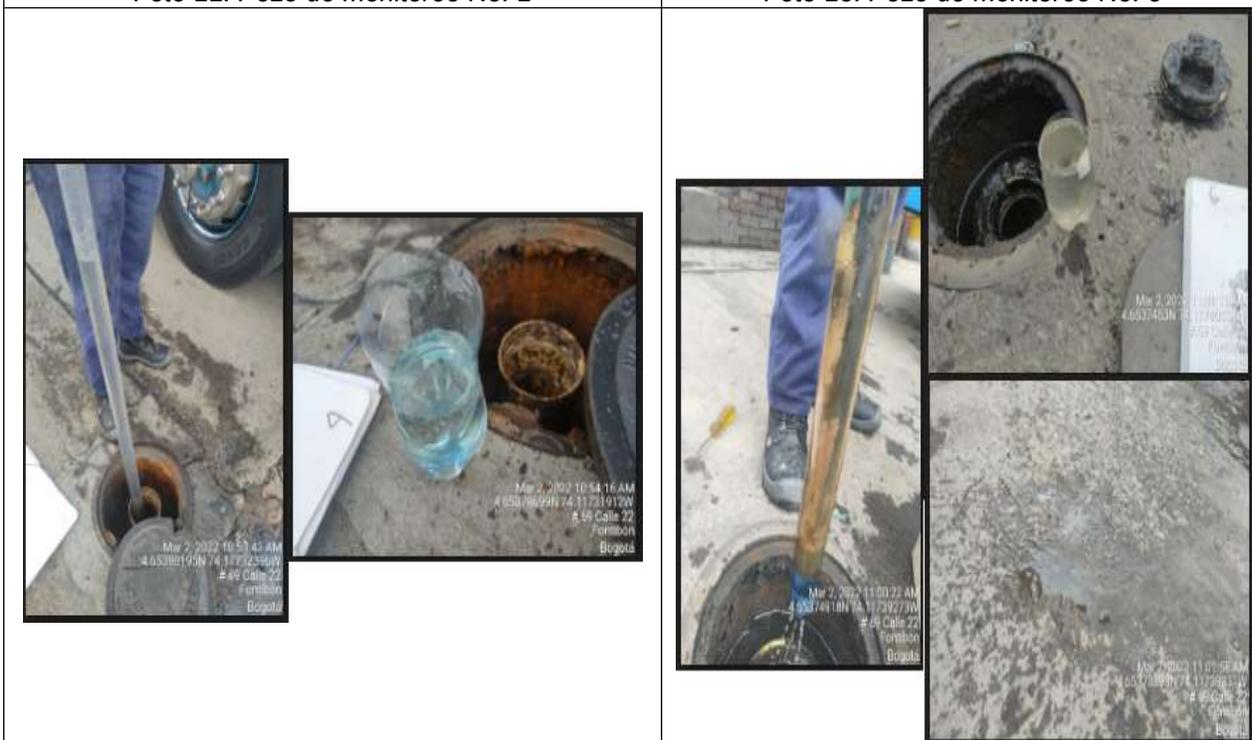
Foto 24. Pozo de monitoreo No. 4

Foto 25. Pozo de monitoreo No. 6 – Fase Libre No Acuosa

El usuario señala que no existe a la fecha una causa de afectación al recurso, no obstante, se tienen antecedentes de producto en fase libre encontrado en los pozos PM-4, PM-6 y PM-10 los cuales pueden ser de referencia para evaluar posibles fugas, derrames o remanentes y definir el área impactada.

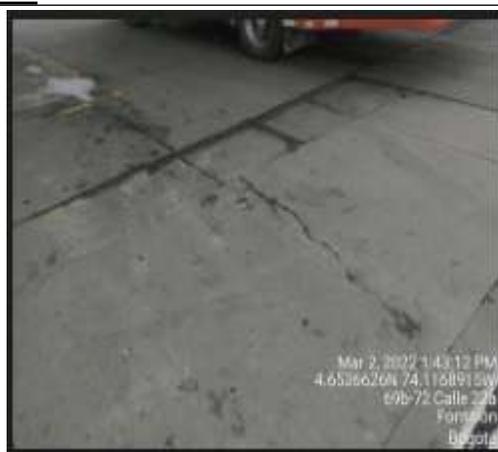
Foto 35. Pisos área de distribución en mal estado

Consideraciones de esta Autoridad: teniendo en cuenta que el usuario ha manifestado que no ha sido posible el arreglo total de las placas de la EDS y en virtud de lo evidenciado por esta autoridad durante la visita técnica del 02/03/2022, donde se identificaron fisuras y grietas en el piso de la zona de distribución de combustible de la EDS, es no posible dar cumplimiento al parágrafo quinto del Artículo Primero del Auto 04890 del 24/09/2018.

“PARÁGRAFO QUINTO: Realice las obras o actividades necesarias para reparar todas las grietas y fisuras ubicadas en el predio donde opera la **ESTACIÓN DE SERVICIO DISTRACOM EL TERMINAL BOGOTÁ**, así como las juntas entre las placas que se encuentren en mal estado.”

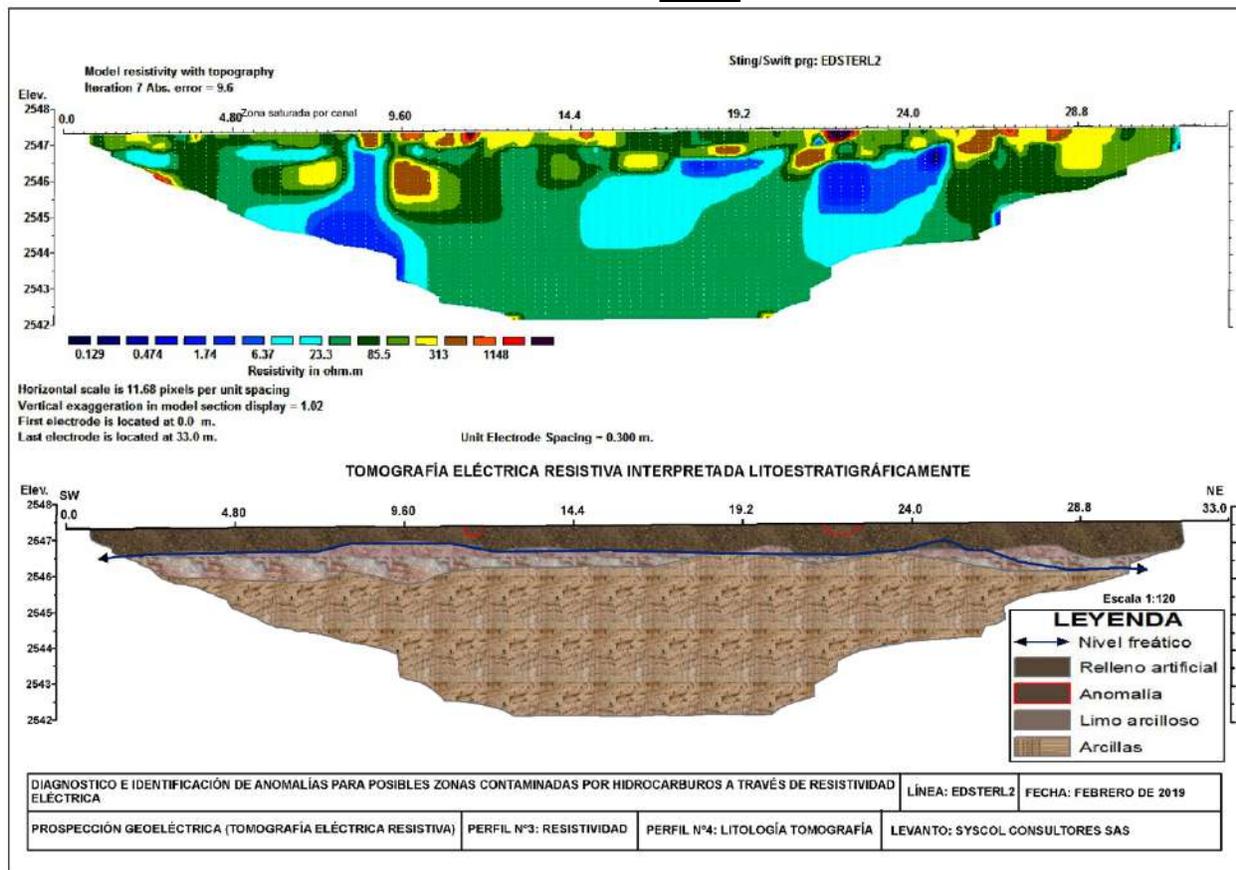
“Se observa la presencia de dos anomalías una hacia los 10 m X-distantes y los 23 m X-distantes, que como en el caso anterior se plantea la hipótesis de derrame por parte de vehículos, esto en consecución de que no presenta profundidad mayor a los 0.27 m”

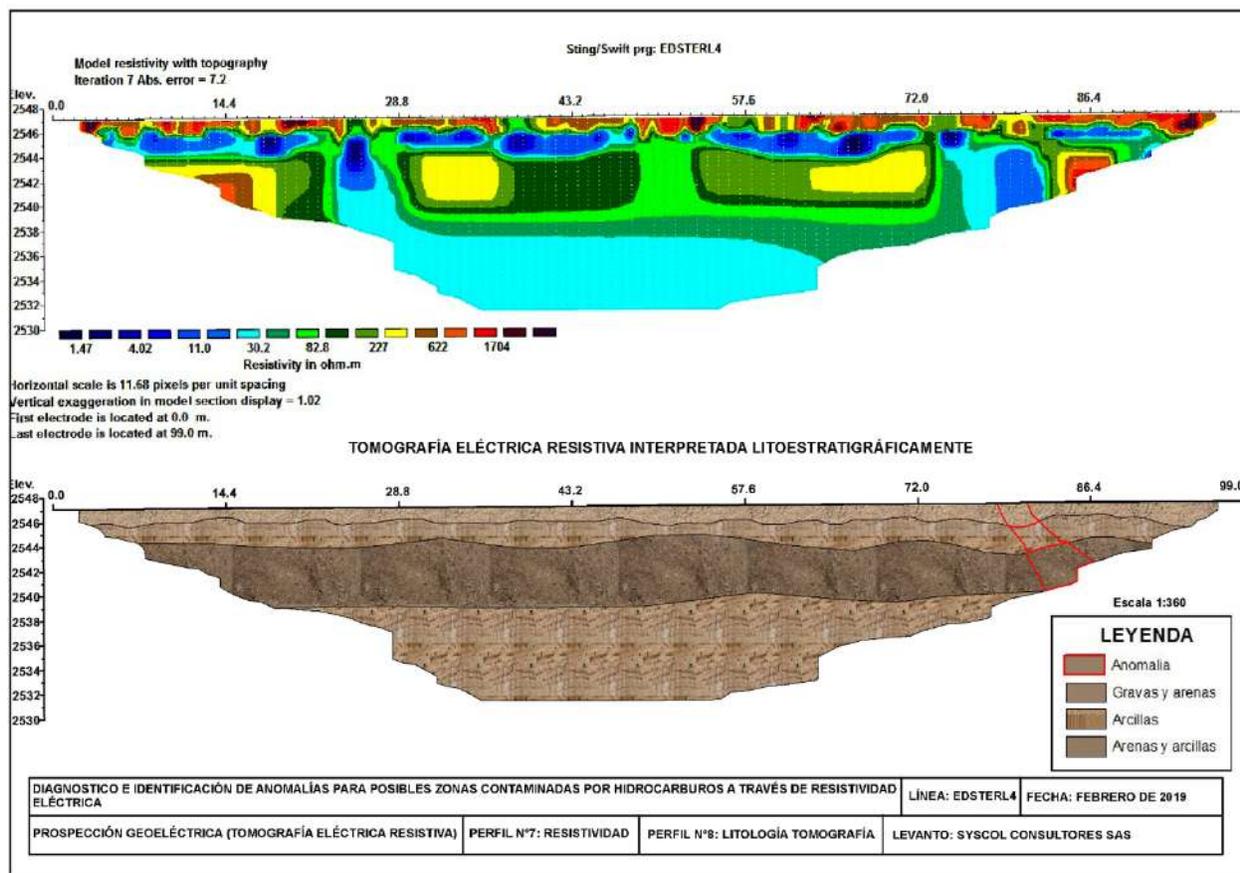
“La presencia de resistividades altas y que poseen continuidad a lo largo de todo el tramo de superficie, da a entender que este sector no ha sido afectado para construcción como el de los suelos donde estas dispuesta la EDS, sin embargo, se propone explorar el sector hacia los 80 m X-distantes donde se marcó la presencia de una anomalía con resistividades que alcanzan los 1704 ohm.m, con el fin de reducir posibilidades de posible contaminación hacia este sector.”

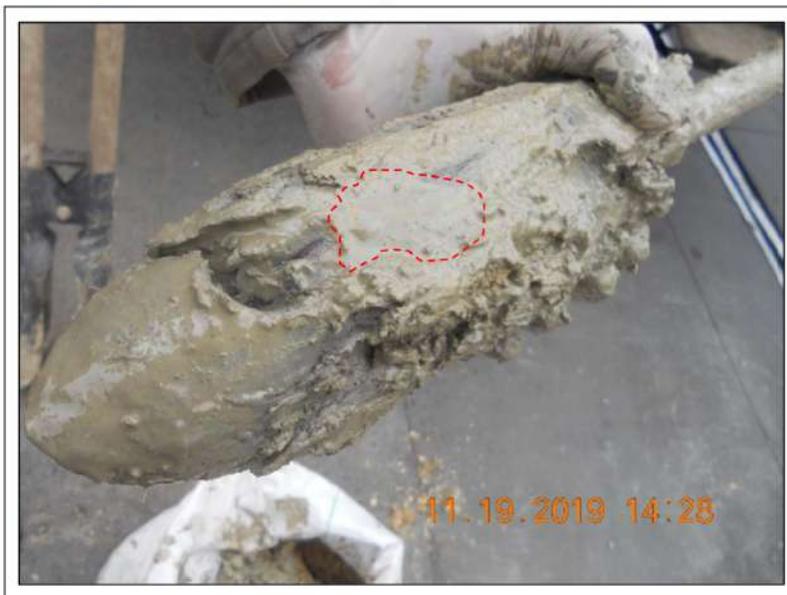
Foto 4. Iridiscencia identificada en muestra de suelo tomada en el punto PE-2

Figura 4. Manchas de hidrocarburos e iridiscencia durante la perforación del Pozo PE-2 (PzM-16)
Fuente: Radicado 2021ER51550 del 19/03/2021, documento “Anexo 2. DIS-EDS ESSO Terminal Bogota”, página 19.
