## RESOLUCIÓN No. 02467

### “POR LA CUAL SE IMPONE UNA MEDIDA PREVENTIVA DE SUSPENSIÓN DE ACTIVIDADES Y SE TOMAN OTRAS DETERMINACIONES”

#### LA DIRECTORA DE CONTROL AMBIENTAL DE LA SECRETARÍA DISTRITAL DE AMBIENTE

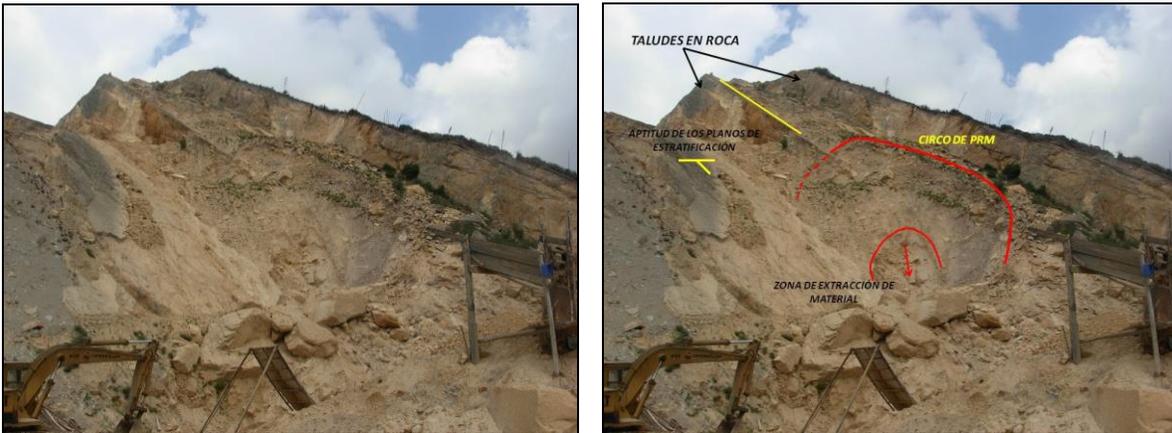
*Se observó que se extrae material de la base de taludes constituidos por material suelto, lo que provoca inestabilidad hacia las partes superiores, induciendo intencionalmente deslizamientos de los materiales sueltos y en roca, lo que obliga a la remoción de éste, por lo que se determina que esta actividad no corresponde a las proyectadas en el Plan de Manejo, Recuperación y Restauración Ambiental –PMRA: Dicha extracción tiene como objetivo único y exclusivo la explotación económica de la cantera. Se deja evidencia documental a través de las fotografías 1, 2, 3, 4, 5, 6, 7 y 8.*

***Fotografías Nos. 1 y 2. Sociedad Industrial y Minera La Quebrada Ltda. En Liquidación.*** Cerca al patio inferior se observa cómo se extrae material suelto acumulado al pie de la ladera. Esta extracción provoca la dinamización de los procesos de remoción en masa, lo cual se deja entrever en rasgos morfológicos como coronas o circos de deslizamiento.

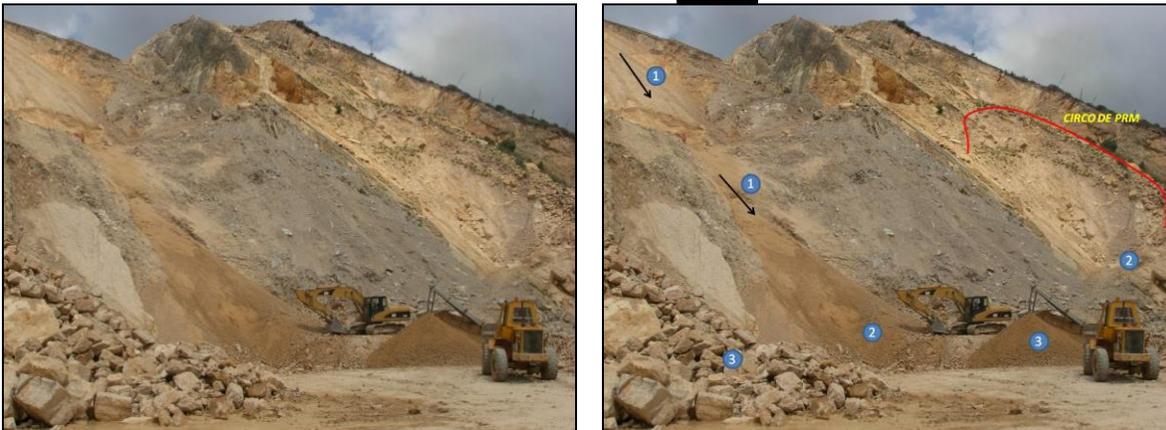
*Se pudo observar en la visita, que el personal que se encuentra en la base de los taludes inestables en el proceso de extracción de material está en condiciones de riesgo laboral y que en cualquier instante se puede presentar un accidente de consecuencias fatales. Por lo cual se le sugirió al señor Daniel Fernando Garibello Wilches tomar las medidas inmediatas en cuanto a la seguridad industrial del personal contratado en el predio de la Sociedad Industrial y Minera la Quebrada Ltda. En Liquidación. Fotografías Nos. 3 y 4.*

**Fotografías Nos. 3 y 4. Sociedad Industrial y Minera La Quebrada Ltda. En Liquidación.** En el patio inferior se observa cómo se extrae material suelto acumulado al pie de la ladera y proveniente de la reconfiguración de terrazas en las partes altas. 1.) El material es arrojado sobre la pared estructural y acopiado en el patio inferior. 2.) Extracción de material en zonas de acumulación de material suelto y rocas. 3.) Acopio de material. Se observa a la pata de este talud una retroexcavadora en situación de riesgo por el posible colapso del material.

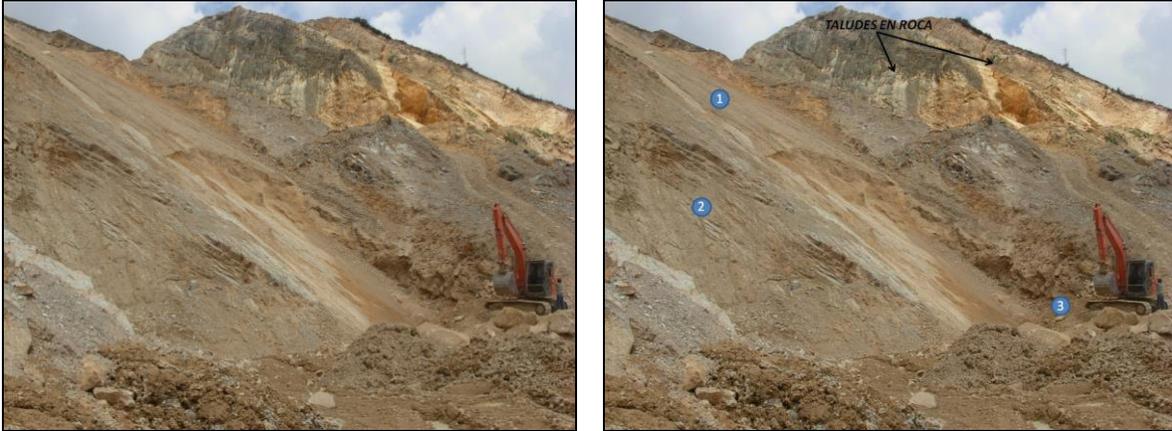
En las fotografías 5 y 6 se observa la extracción que se hace de material proveniente de la reconfiguración de terrazas en el nivel 2800 msnm. En las fotografías se muestra como se construyó una berma en el nivel 2730 msnm, de unos 10 m de ancho, que no cumple lo establecido en el PMRRA y que se utiliza como patio de acopio donde trasladan el material que es enviado desde el nivel superior y que posteriormente es enviado al patio inferior. Se observó que no solo se extrae material de la reconfiguración sino que se recupera material en la base de los taludes constituidos por material suelto, lo que provoca inestabilidad hacia las partes superiores provocando intencionalmente deslizamientos en materiales sueltos y en roca, obligando a la remoción de este material, por lo que se ha determinado que esta actividad no corresponde a las proyectadas en el PMRRA y que tiene como objetivo único y exclusivo la explotación económica de la cantera. Se determinó además que se hace arranque de material del macizo rocoso (lo cual no está permitido en las medidas establecidas en el PMRRA) y se dejan libres discontinuidades asociadas a los planos de estratificación induciendo posibles fallas traslacionales o planares que pueden provocar procesos de remoción en masa que no existen en el momento, razón por la cual se induce una nueva condición de riesgo geológico.

**Fotografías Nos. 5 y 6. Sociedad Industrial y Minera La Quebrada Ltda. En Liquidación.** En la cota 2730 msnm se observa la construcción de una berma de unos 10 m de ancho en donde se realiza acopio del material que viene de la reconformación de las partes altas. 1.) Pared estructural por donde se arroja el material. 2.) Arranque de material sobre el macizo rocoso. 3.) Arranque de material a la pata del talud que provoca desestabilización.

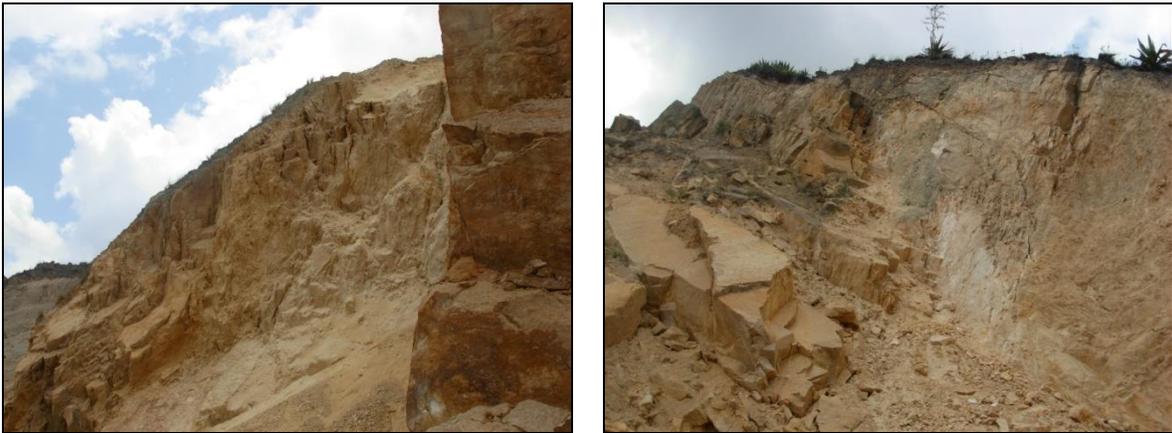
Hacia las partes altas de la cantera el macizo rocoso se encuentra muy fracturado y con procesos de remoción en masa que corresponde a deslizamiento en roca, volteos y caídas de bloques que han sido inducidos tanto por el antigua actividad de minería realizada antitécnicamente, como por la actual extracción de material en la base de la ladera que desestabiliza niveles superiores.

**Fotografías Nos. 7 y 8. Sociedad Industrial y Minera La Quebrada Ltda. En Liquidación.** Se aprecia el fracturamiento del macizo rocoso que es acentuado por los procesos de desestabilización generados en el arranque de material a la pata del talud.

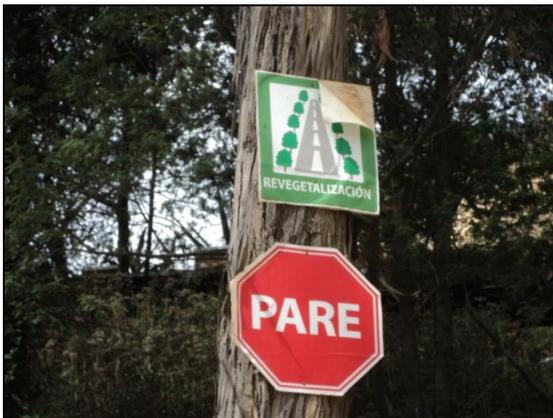
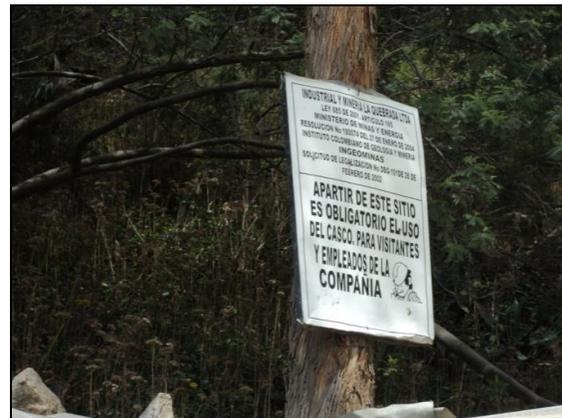
*En esta visita, se observó que el programa de señalización no se ha desarrollado en el predio, actualmente se identifican tres (3) señales.*

**Fotografías Nos. 9 y 10. Sociedad Industrial y Minera La Quebrada Ltda. En Liquidación. Se aprecian señales que se encuentran en el predio objeto del PMRRA.**

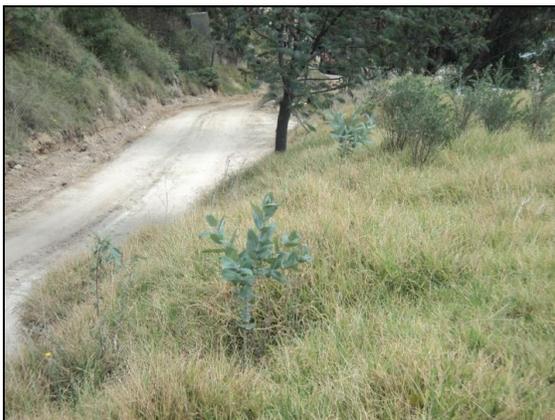
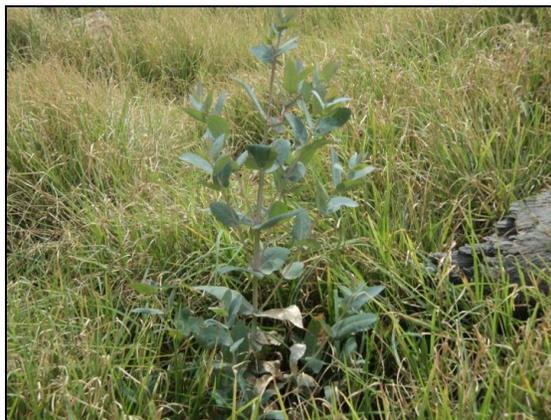
*La Sociedad Industrial y Minera la Quebrada Ltda. En Liquidación ha llevado a cabo la plantación de ocho (8) individuos de Eucaliptus globulus dentro de la Zona de Manejo y Preservación Ambiental- ZMPA de la Quebrada Limas, esta especie exótica no es recomendada para la recuperación de áreas y no se encuentra dentro del Protocolo Distrital de Restauración.*

***Fotografías Nos. 11 y 12. Sociedad Industrial y Minera La Quebrada Ltda. En Liquidación. Siembra de individuos de Eucaliptus globulus dentro de la Zona de Manejo y Preservación Ambiental- ZMPA de la quebrada Limas***

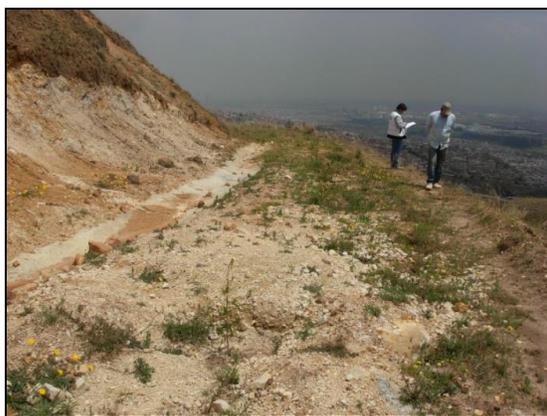
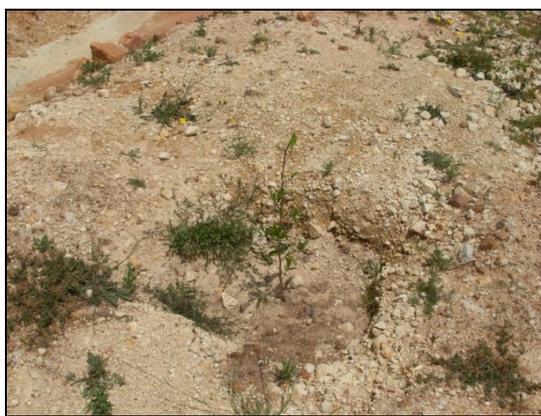
*En la parte alta del predio cota 2800 msnm, se ha adelantado en una de las bermas la siembra de veinte (20) individuos de chilco *Alnus acuminata* e individuos de ciro *Baccharis bogotensis* Benth, los cuales se han visto afectados por el ramoneo o pastoreo de cabras, falta de riego y de sustrato entre otros factores . Cabe anotar que la parte alta no cuenta con cerramiento lo que favorece la presencia de estos rumiantes.*

***Fotografías Nos. 13 y 14. Sociedad Industrial y Minera La Quebrada Ltda. En Liquidación. Alguna de las plántulas sembradas en la berma ubicada a 2800 m.s.n.m., se puede observar la falta de suelo orgánico lo que dificulta la supervivencia del material vegetal***

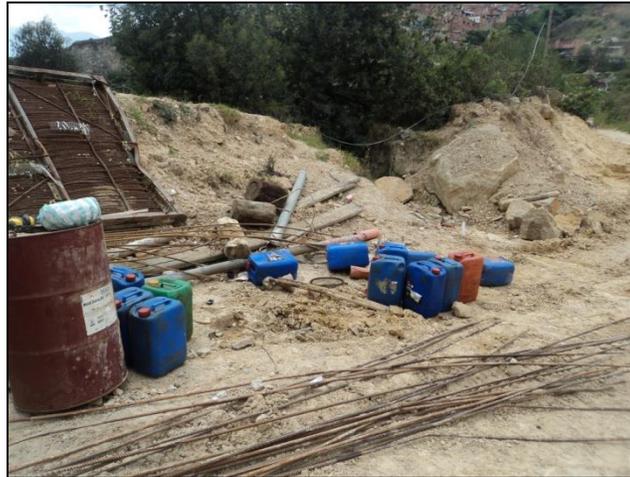
*Dentro del predio, no se observa la implementación de puntos ecológicos para depositar los desechos, al contrario se aprecian residuos de todo tipo de elementos dispuestos de forma inadecuada*

**Fotografía No. 15. Sociedad Industrial y Minera La Quebrada Ltda. En Liquidación.** En el predio se observa la forma desordenada sin señalización donde se dispone algunos materiales.
