RESOLUCIÓN No. 02318

“POR LA CUAL SE DECLARA RECUPERADO O RESTAURADO AMBIENTALMENTE UN PREDIO Y SE TOMAN OTRAS DETERMINACIONES”

LA SECRETARIA DISTRITAL DE AMBIENTE

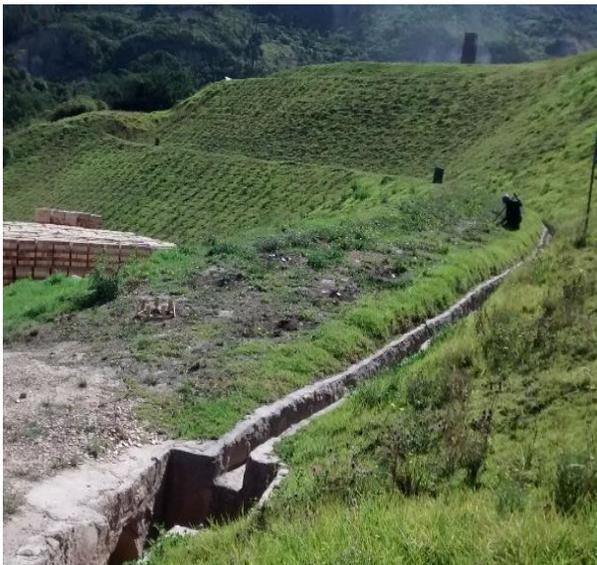
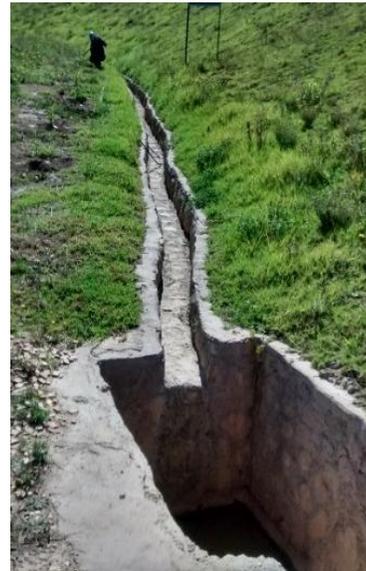
Fotografías Nos. 1 y 2. Ladrillera Helios S.A. (Antigua Ladrillera Famorú Ltda.). Construcción de cunetas Tipo 2 y desarenador o sedimentador. Las cunetas se encuentran limpias y el desarenador no presenta colmatación por sedimentos.

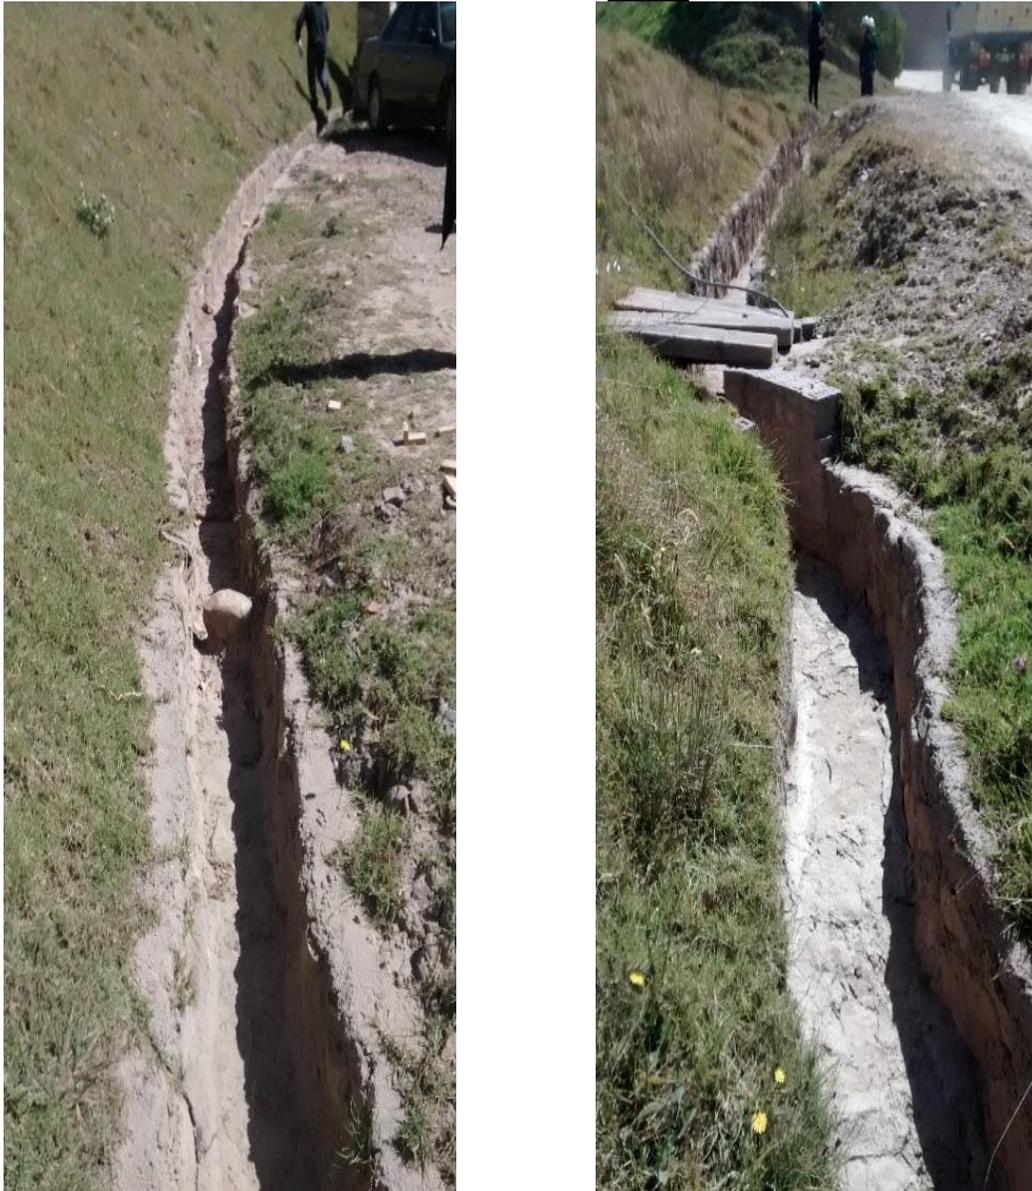
Fotografías Nos. 3 y 4. Ladrillera Helios S.A. (Antigua Ladrillera Famorú Ltda.). Construcción de cunetas Tipo 1. Dentro de la estructura se implementaron reductores de velocidad de flujo.

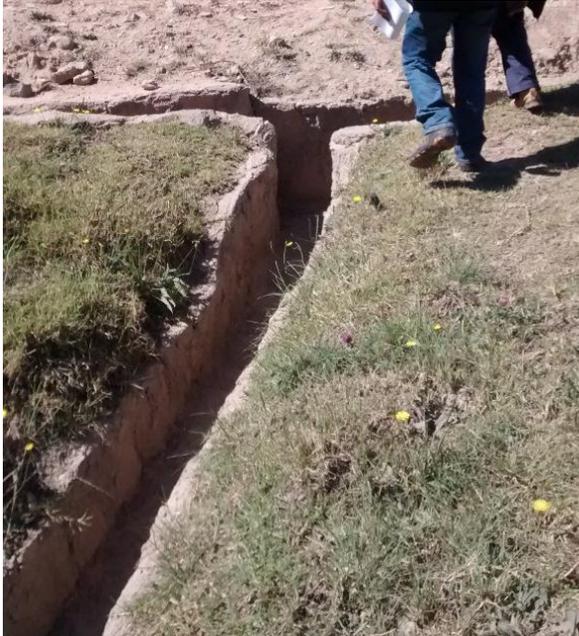
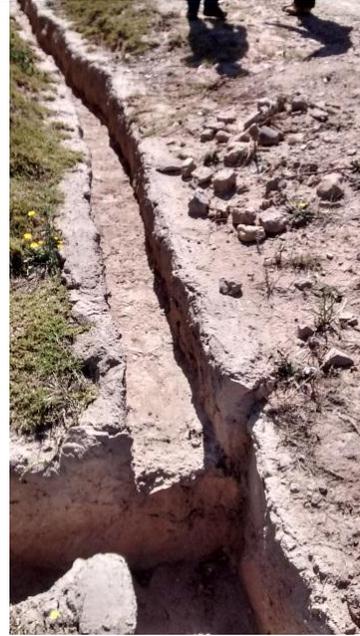
Fotografías No. 5 y 6. Ladrillera Helios S.A. (Antigua Ladrillera Famorú Ltda.). Cunetas tipo 2 donde el flujo se conecta con la cuneta Tipo 1 de manera integral, para el manejo de aguas de escorrentía.

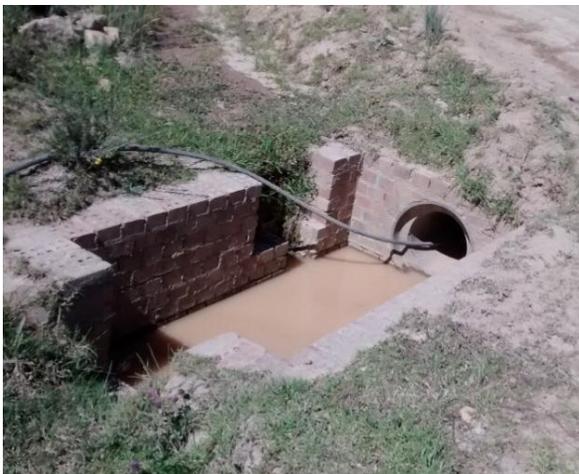
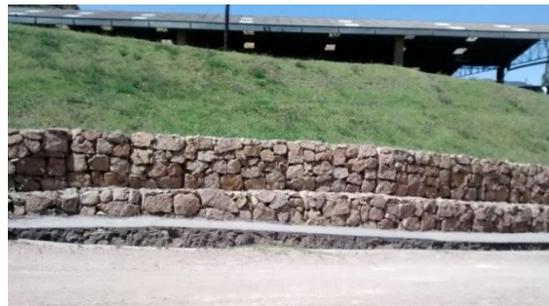
Fotografías Nos. 7 y 8. Ladrillera Helios S.A. (Antigua Ladrillera Famorú Ltda.). En la Fotografía 7 se observa el desarenador localizado en la parte baja del predio. En la Fotografía No. 8. Se ilustra la estructura de contención construida, tipo Gavión.

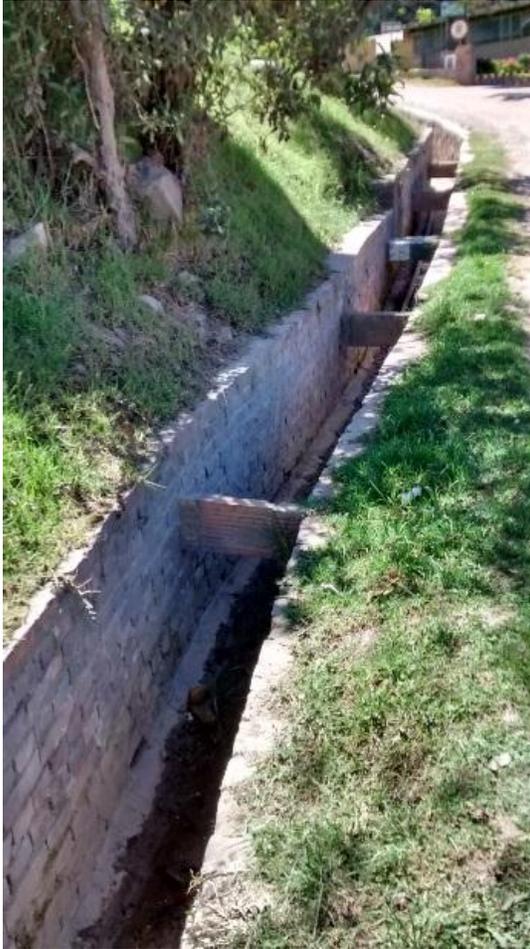
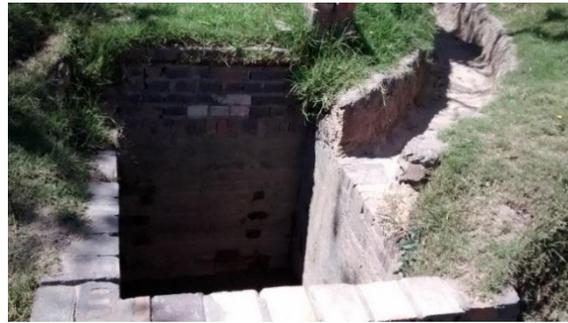
Fotografías Nos. 9 y 10. Ladrillera Helios S.A. (Antigua Ladrillera Famorú Ltda.). Cuneta tipo 2 localizada en la parte baja del predio. En la Fotografía No. 10 se ilustra el desarenador a donde entrega la cuneta de la Fotografía 9.

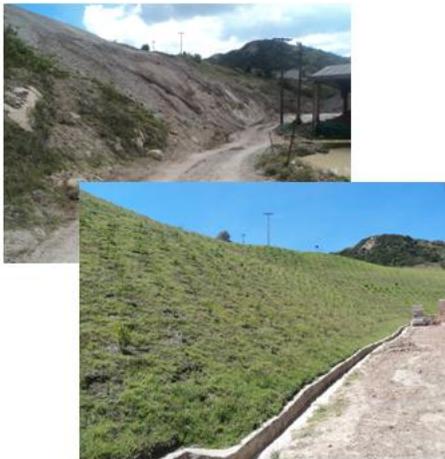
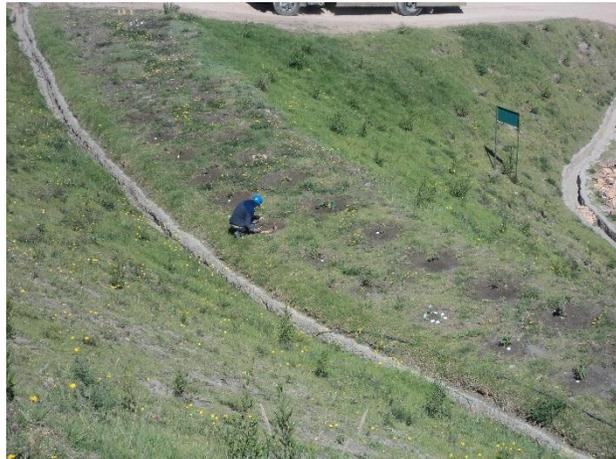
Fotografías Nos. 11 y 12. Ladrillera Helios S.A. (Antigua Ladrillera Famorú Ltda.). Registro fotográfico que evidencia el avance de la actividad de empradización, revegetalización y reforestación de especies frutales para aumentar la presencia de avifauna en el sector, desde el 2012 a la fecha.

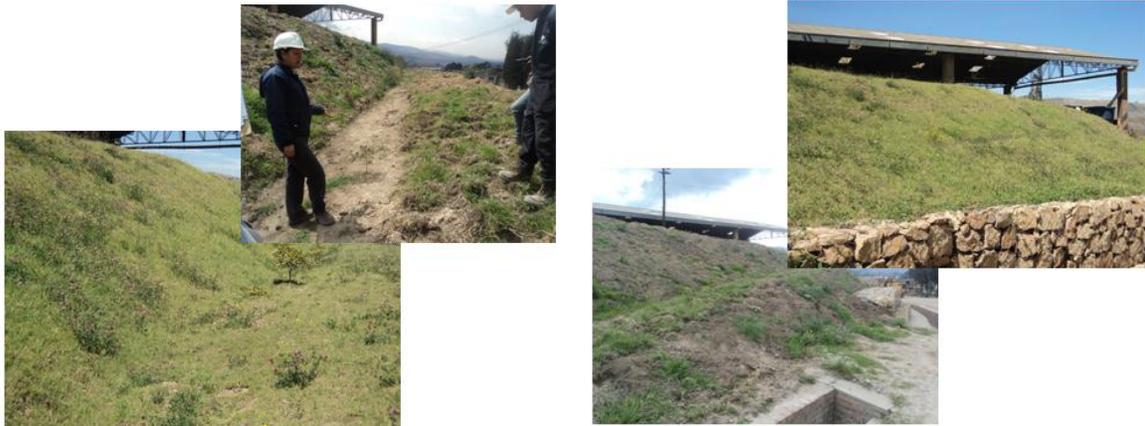
Fotografías Nos. 13 y 14. Ladrillera Helios S.A. (Antigua Ladrillera Famorú Ltda.). Registro fotográfico que evidencia el avance de la actividad de empradización y revegetalización dentro del PMRRA, desde el 2012 a la fecha.

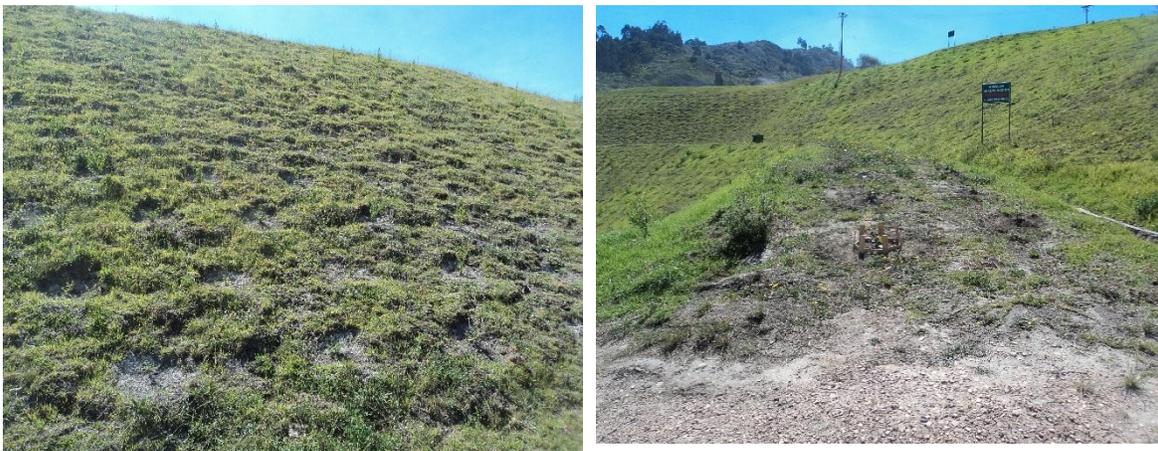
Fotografías Nos. 15 y 16. Ladrillera Helios S.A. (Antigua Ladrillera Famorú Ltda.). Se presentan áreas empradizadas que deben ser objeto de mantenimiento.

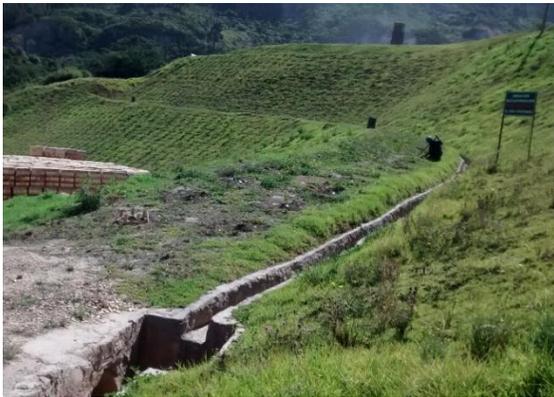
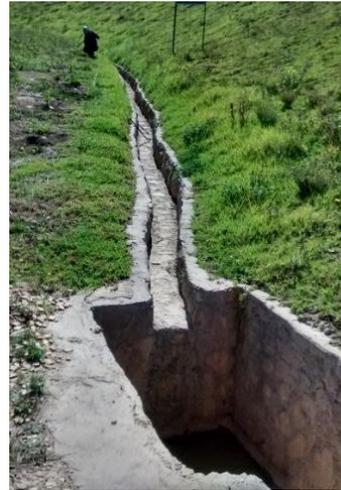
Fotografías Nos. 1 y 2. Ladrillera Helios S.A. (Antigua Ladrillera Famorú Ltda.). Construcción de cunetas Tipo 2 y desarenador o sedimentador. Las cunetas se encuentran limpias y el desarenador no presenta colmatación por sedimentos.

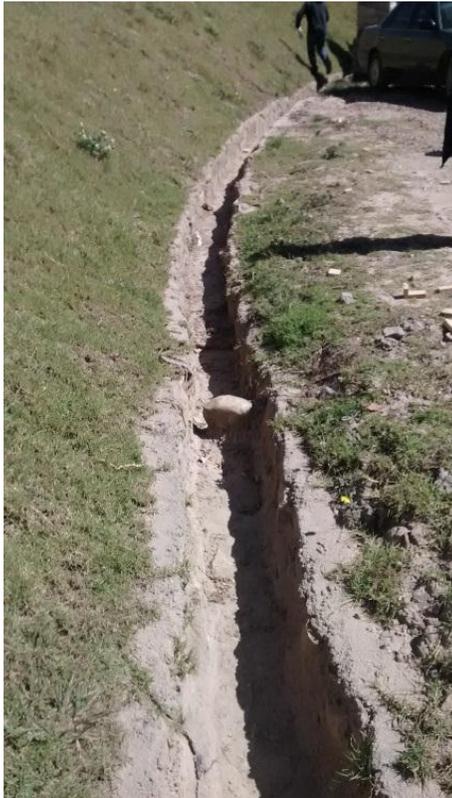
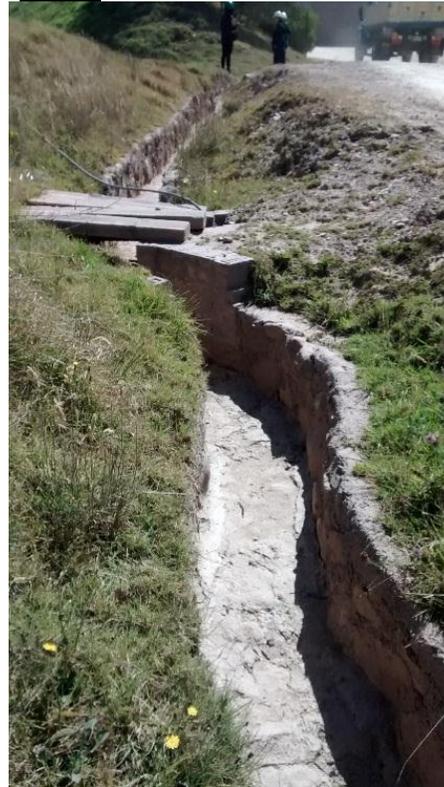
Fotografías Nos. 3 y 4. Ladrillera Helios S.A. (Antigua Ladrillera Famorú Ltda.). Construcción de cunetas Tipo 1. Dentro de la estructura se implementaron reductores de velocidad de flujo.

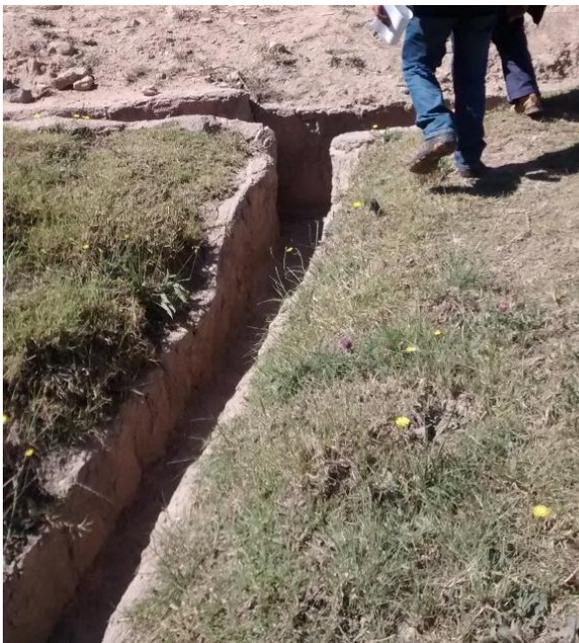
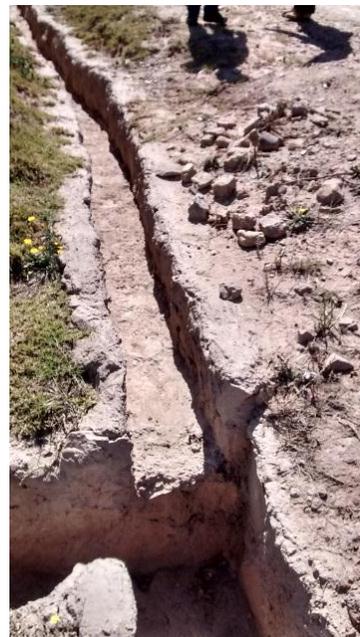
Fotografías No. 5 y 6. Ladrillera Helios S.A. (Antigua Ladrillera Famorú Ltda.). Cunetas tipo 2 donde el flujo se conecta con la cuneta Tipo 1 de manera integral, para el manejo de aguas de escorrentía.

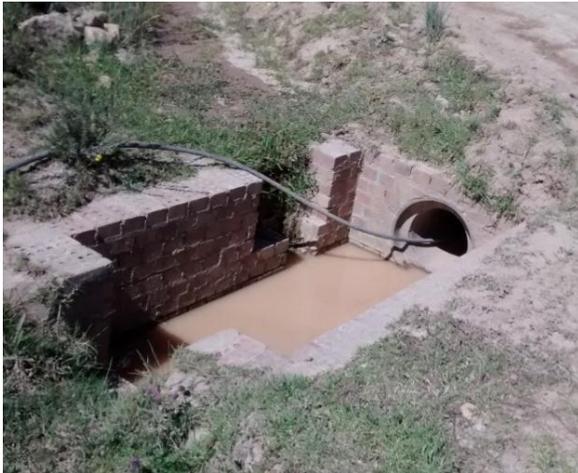
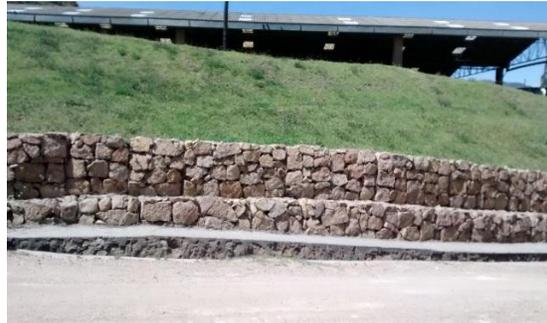
Fotografías Nos. 7 y 8. Ladrillera Helios S.A. (Antigua Ladrillera Famorú Ltda.). En la Fotografía 7 se observa el desarenador localizado en la parte baja del predio. En la Fotografía No. 8. Se ilustra la estructura de contención construida, tipo Gavión.

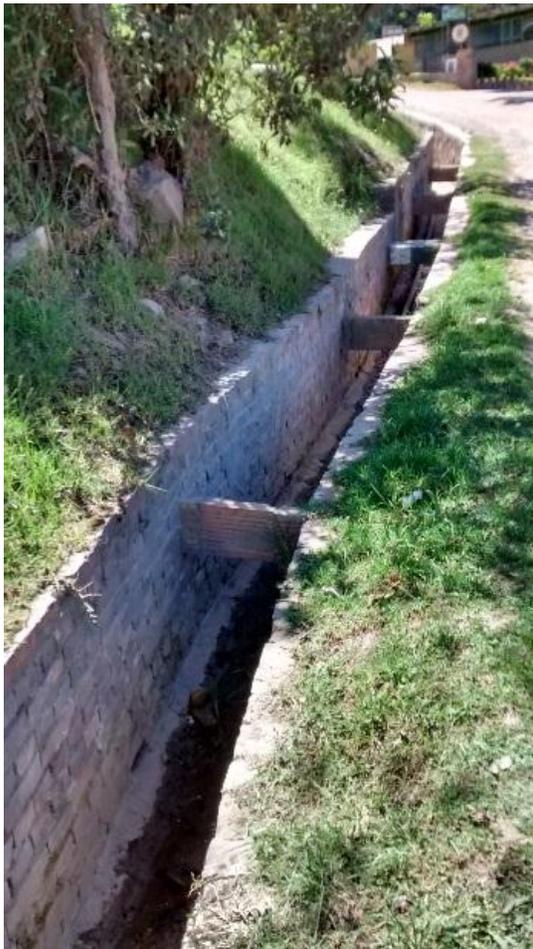
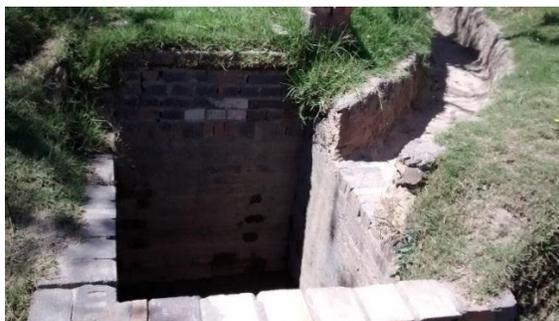
Fotografías Nos. 9 y 10. Ladrillera Helios S.A. (Antigua Ladrillera Famorú Ltda.). Cuneta tipo 2 localizada en la parte baja del predio. En la Fotografía No. 10 se ilustra el desarenador a donde entrega la cuneta de la Fotografía 9.

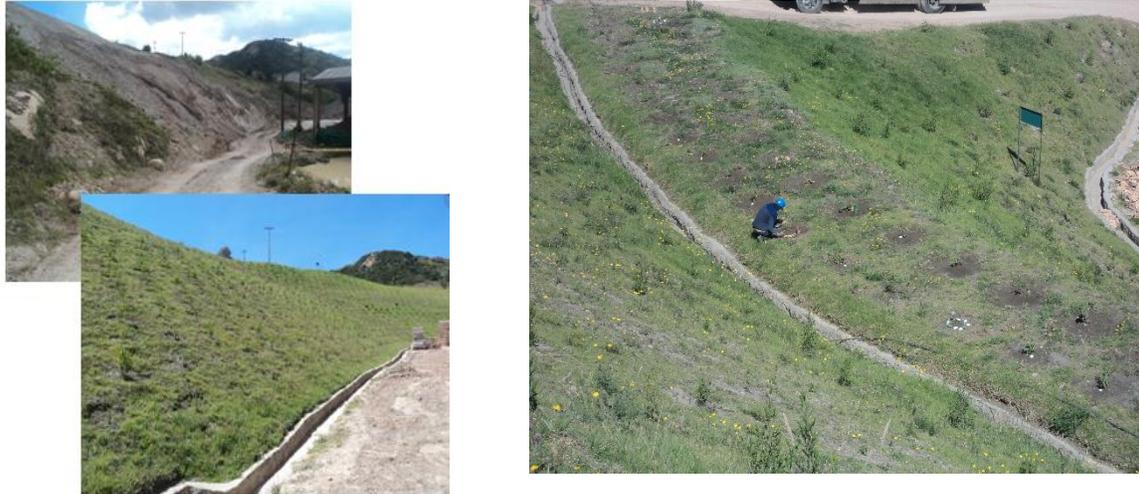
Fotografías Nos. 11 y 12. Ladrillera Helios S.A. (Antigua Ladrillera Famorú Ltda.). Registro fotográfico que evidencia el avance de la actividad de empradización, revegetalización y reforestación de especies frutales para aumentar la presencia de avifauna en el sector, desde el 2012 a la fecha.

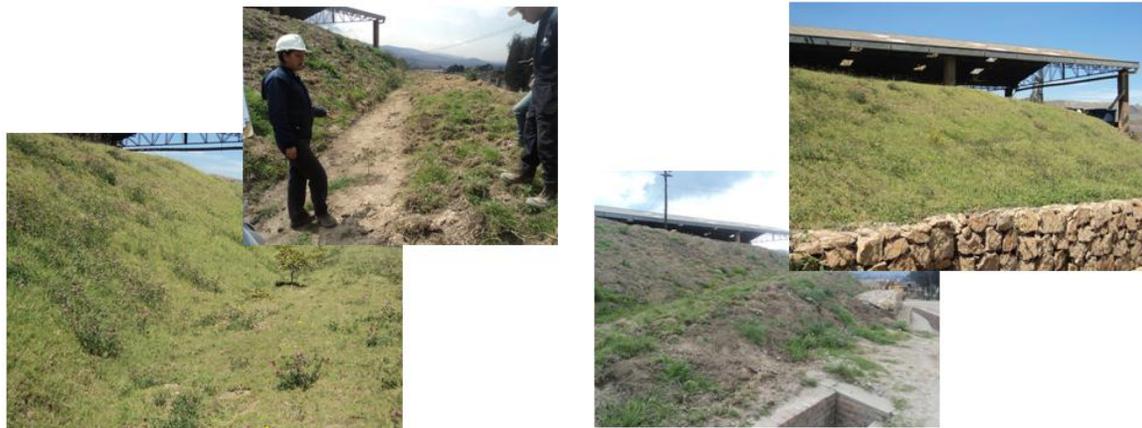
Fotografías Nos. 13 y 14. Ladrillera Helios S.A. (Antigua Ladrillera Famorú Ltda.). Registro fotográfico que evidencia el avance de la actividad de empradización y revegetalización dentro del PMRRA, desde el 2012 a la fecha.

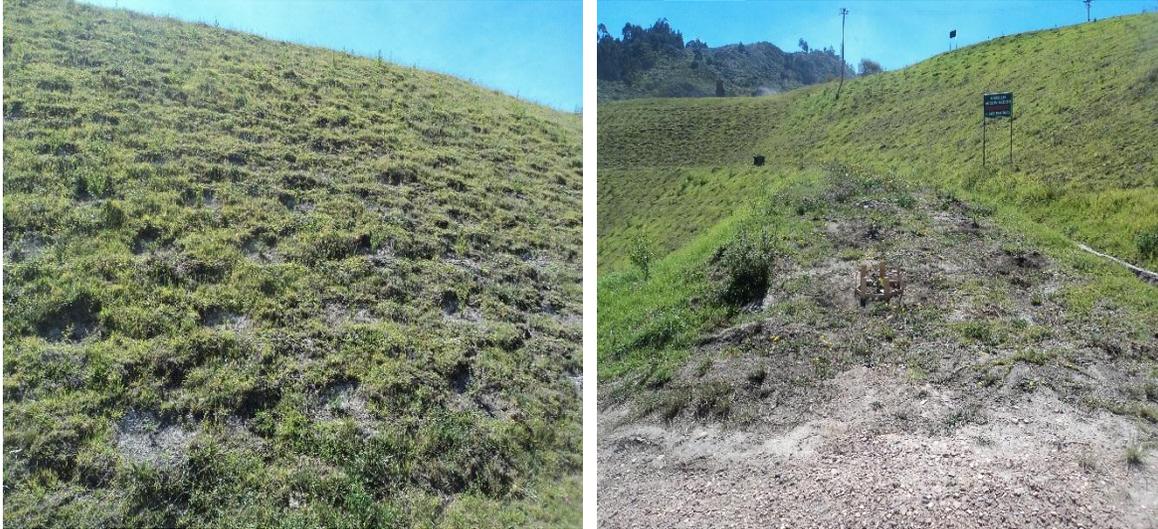
Fotografías Nos. 15 y 16. Ladrillera Helios S.A. (Antigua Ladrillera Famorú Ltda.).
Se presentan áreas empradizadas que deben ser objeto de mantenimiento.
