## RESOLUCIÓN No. 01944

**“POR MEDIO DEL CUAL SE DECLARA EL CUMPLIMIENTO DE LA RESOLUCIÓN No. 00177 DEL 26 DE ENERO DEL 2018, POR LA CUAL SE ESTABLECIÓ UN PLAN DE REMEDIACIÓN DE SUELOS CONTAMINADOS Y SE ADOPTARON OTRAS DETERMINACIONES”.**

### LA DIRECCIÓN DE CONTROL AMBIENTAL DE LA SECRETARÍA DISTRITAL DE AMBIENTE

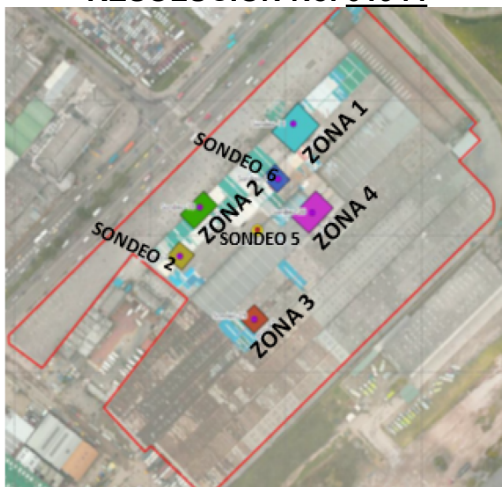
*De acuerdo a lo estipulado en el Parágrafo Tercero del Artículo Segundo de la Resolución 0177 de 2018 se establecen las siguientes siete (7) áreas de interés objeto de intervención en el marco del plan de remediación a implementar en el sitio.*

**Figura 1. Áreas de intervención plan de remediación**  
Fuente: Concepto Técnico 11717 del 11/09/2018

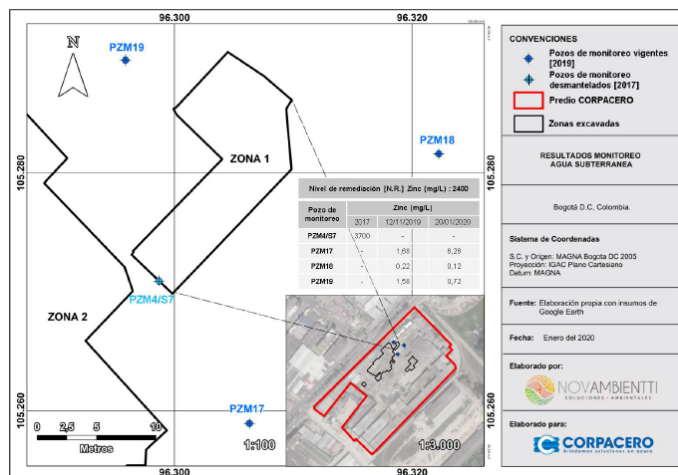
**Figura 2. Ubicación de los puntos de aguas subterráneas muestreados**  
Fuente: Figura 57 del Radicado 2019ER293675

N° Muestra Laboratorio Cima	Identificación Muestra	Fecha Muestreo	Zn Total (mg/L)
58041	PZM17	20/01/2020	6,26
58040	PZM18	20/01/2020	0,12
58042	PZM19	20/01/2020	0,72
Límite de remediación			<b>2400</b>
Límite de detección del método			<b>0,02</b>

El monitoreo de Zinc en agua subterránea fue sugerido por la SDA en la Resolución 00177, debido a que en los monitoreos realizados en el año 2017, las concentraciones detectadas del compuesto en el pozo PZM4/S7 fue de 3700 mg/l, concentración que se encontraba por encima del nivel de remediación (2400 mg/l) calculado específico para el sitio. Dado a lo anterior se

consideró como medida de remediación, el retiro del suelo impactado en los alrededores de esta zona.
