RESOLUCIÓN No. 00809

“POR MEDIO DE LA CUAL SE DECLARA EL CUMPLIMIENTO DEL AUTO 06662 DEL 21 DE DICIEMBRE DE 2018 Y SE ADOPTAN OTRAS DETERMINACIONES”

LA SECRETARIA DISTRITAL DE AMBIENTE

Que a través del **Concepto Técnico No. 12860 del 29 de octubre de 2021 (2021IE235479)**, se estableció:

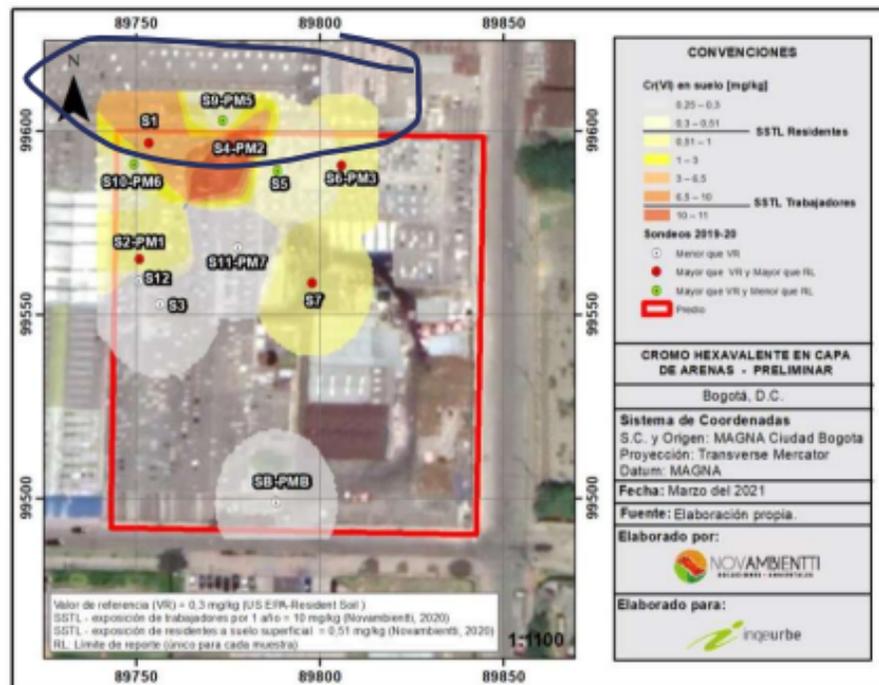
Figura 1. Modelo de iso concentración en la capa de arenas más superficial para cromo hexavalente preliminar

En las siguientes figuras se muestran las zonas en las cuales el límite del modelo de iso concentraciones está cortado en los costados norte y oeste del predio y no tiene continuidad hacia el centro del sitio.

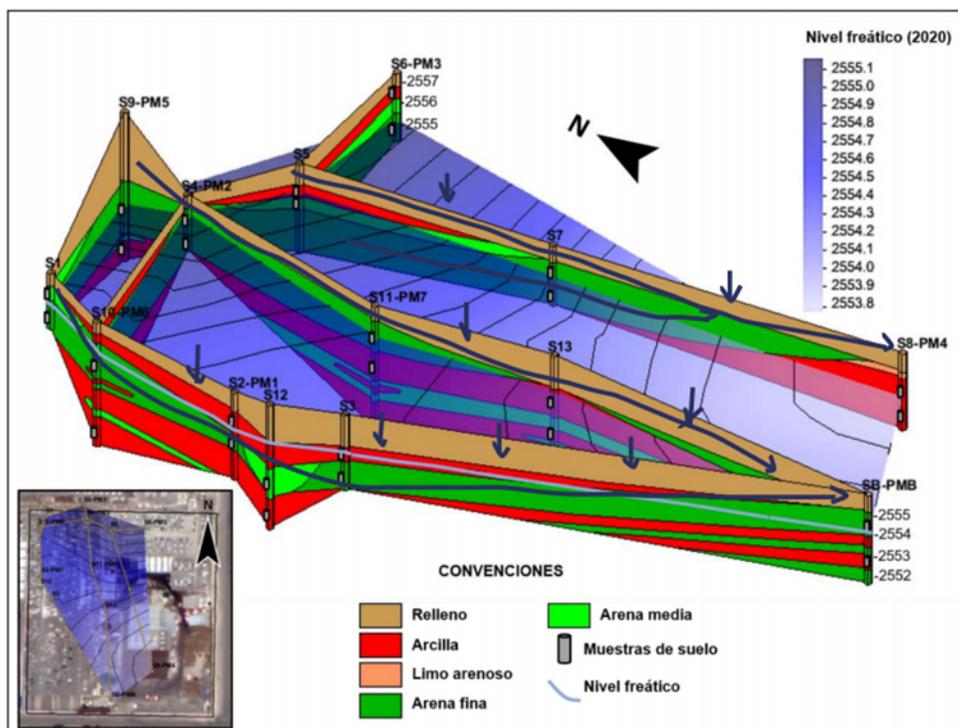
Figura 3. Superficie piezométrica incorporada al modelo litológico representado a través de cortes 3D

En la siguiente figura se resaltaron potenciales rutas de flujo de agua a nivel horizontal, de lo que se puede asumir que existe recarga del sistema por el norte del área analizada por un flujo que tiene una dirección norte – sureste, así como por infiltración de agua lluvia, estas rutas de flujo se resaltan manualmente a través de flechas.

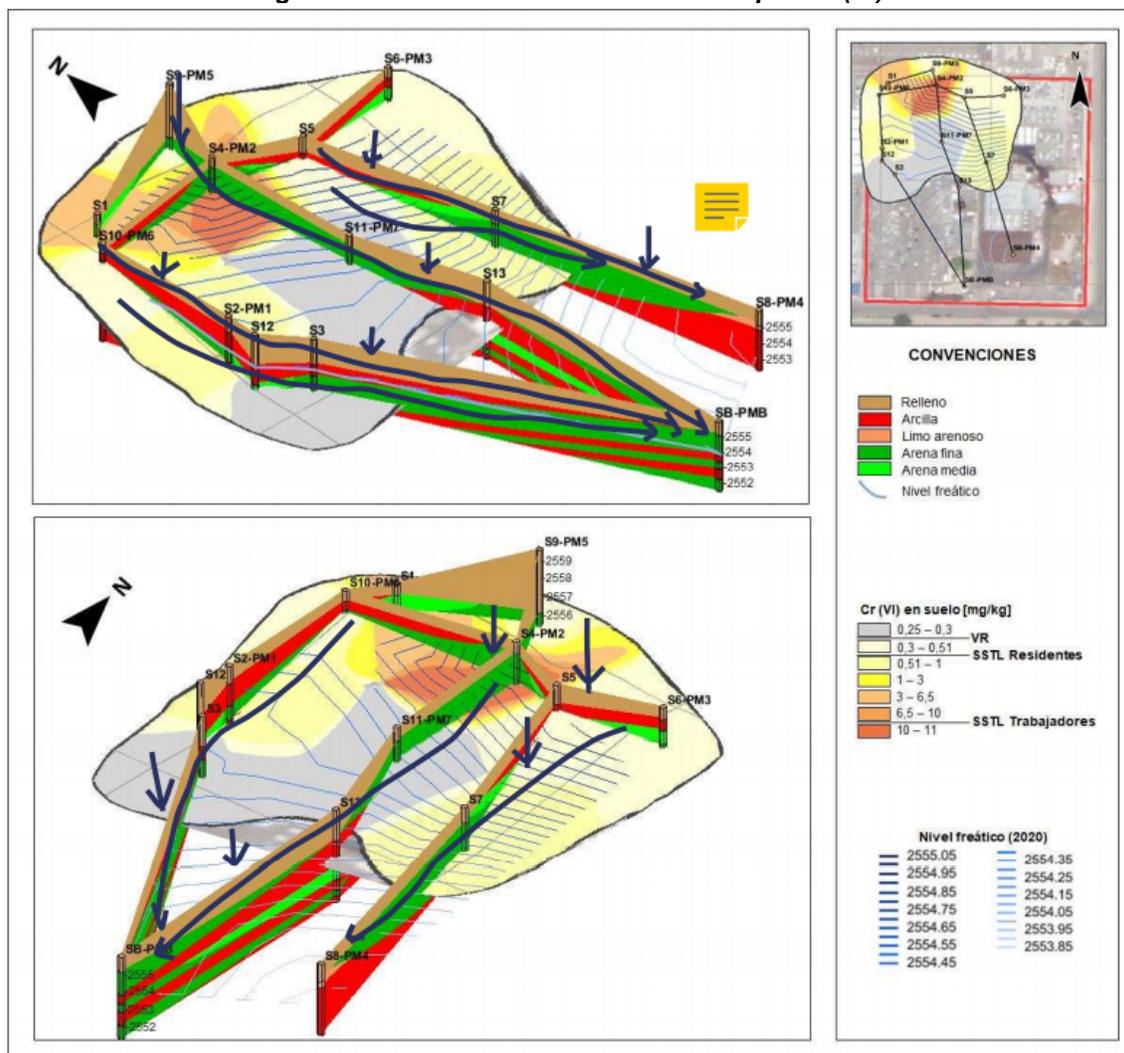
Figura 4. Zonas contaminadas en suelo por Cr (VI)

En el modelo de zonas contaminadas en suelo por Cr (VI), véase la Figura 4 y Figura 5, se encontraron los siguientes aspectos que no se soportan técnicamente:

En las siguientes figuras se muestra el modelo de zonas contaminadas en suelo, donde a través de flechas se muestran posibles rutas de movimiento por unidades permeables para superficies de concentraciones en diferentes profundidades.

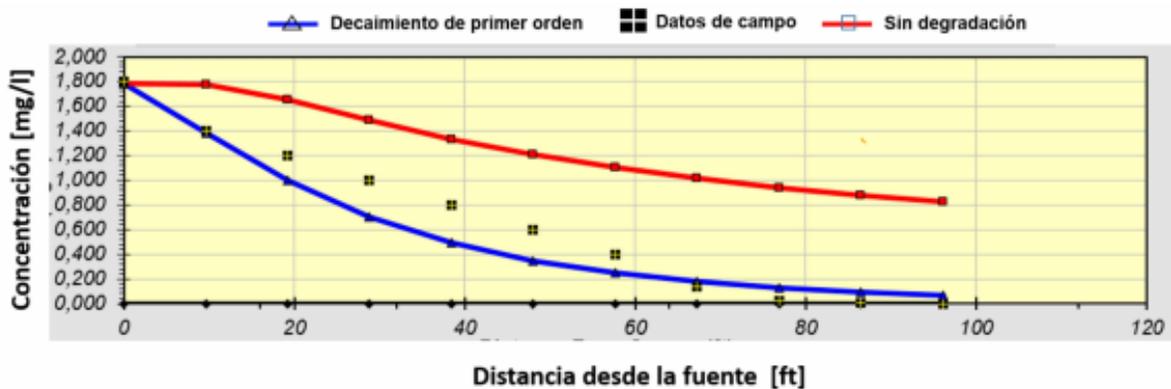
Figura 11. Alcance longitudinal de la pluma de Cr (VI) en agua luego de 15 años

- “... la curva de decaimiento de primer orden, la cual es utilizada para el análisis de transporte de Cr (VI) en el agua, no cambia. Por lo tanto, se continúa concluyendo que existe la posibilidad de tener un alcance longitudinal máximo de la pluma de 30.5 m (100 ft), si se considera que la dirección

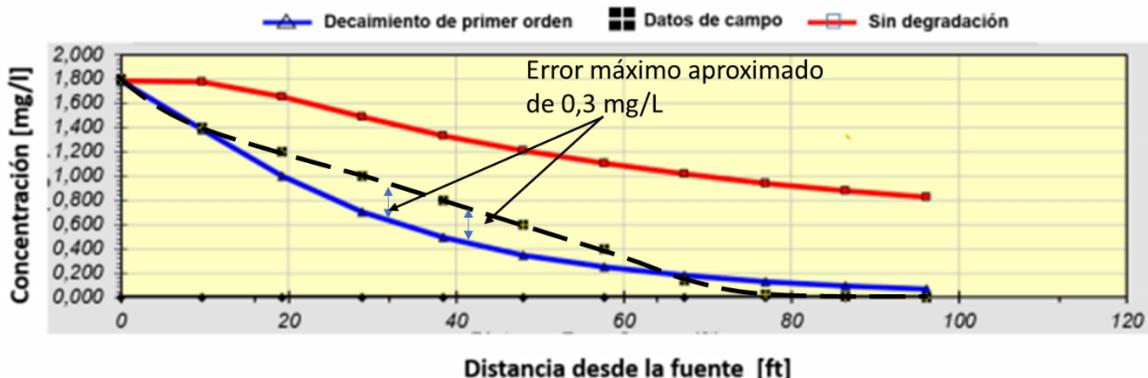
Figura 12. Resultados de distancia concentración de Cr(VI) vs distancia de la fuente obtenido a través de la aplicación de la herramienta Bioscreen

- Para esta autoridad el modelo presentado no es representativo del comportamiento de la sustancia de interés en el sitio.

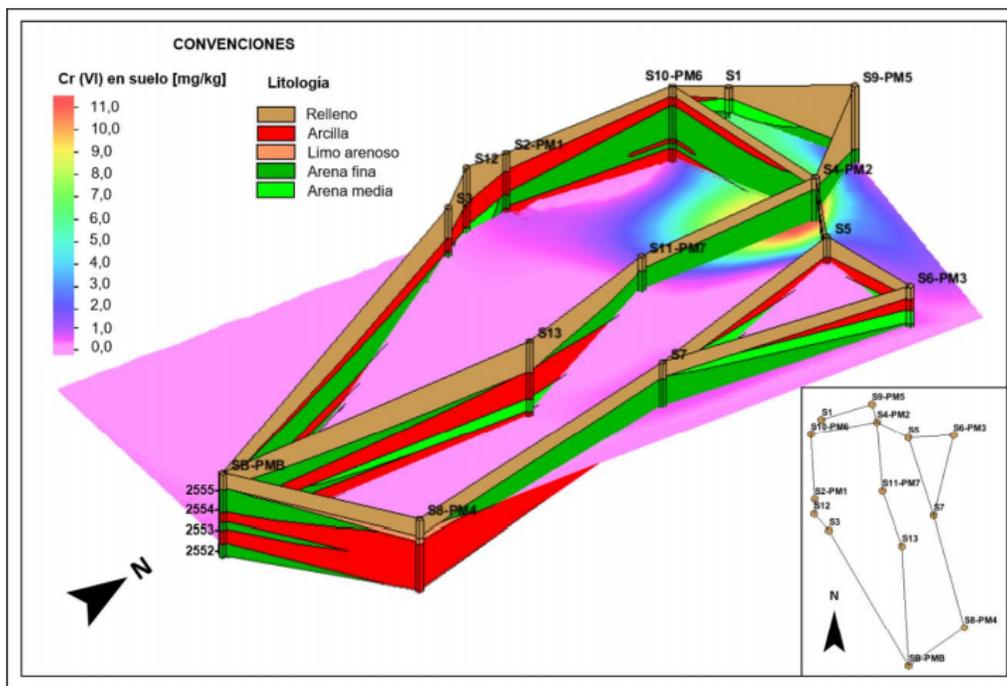
Figura 13. Distribución de Cr (VI) en suelo a partir de muestras tomadas en 2019 y 2020

En la Figura 13 se muestra el modelo de zonas contaminadas determinadas por el usuario. En la vista panorámica 3D solo se aprecia la superficie de la zona contaminada.

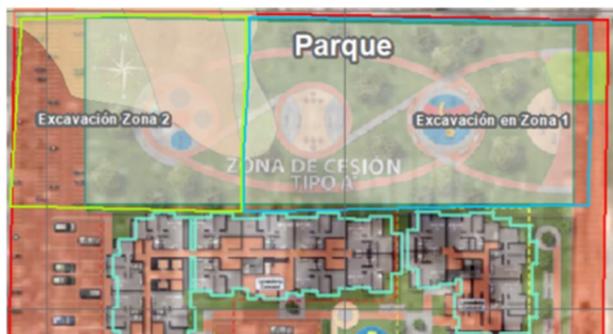
Figura 17. Área intervenida correspondiente a la Zona 1 y Zona 2

Se adelantó la intervención civil en el mes de noviembre de 2020 para retirar del área (parque al norte del predio) una capa superficial de suelo y rellenarla posteriormente con material limpio. En la Figura 17, presentan el área intervenida.

En total, se retiraron **1.210.150 Kg de la capa superficial de suelo** en el área de intervención, en un total de 71 viajes que transportaron el material al sitio de disposición final en celda de seguridad en el Parque

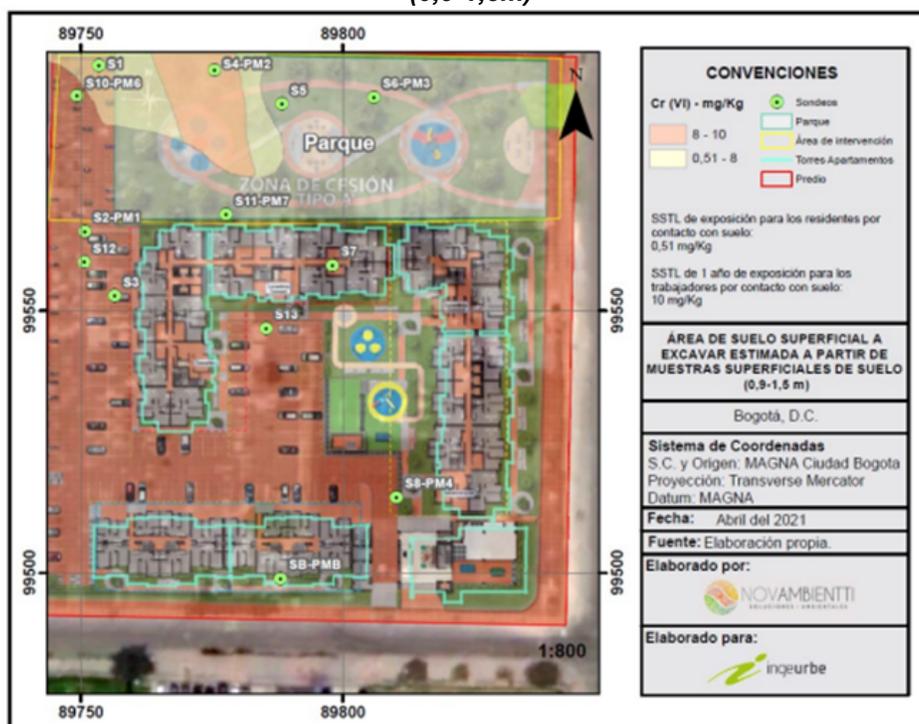
Figura 18. Área de suelo superficial a excavar estimada a partir de muestras superficiales de suelo (0,9-1,5m)

En la Figura 18 muestran el área de suelo superficial a excavar estimada a partir de muestras superficiales de suelo a una profundidad entre 0,9 y 1,5m:

Como se observa, el área del proyecto donde puede haber exposición de los futuros residentes por el posible contacto con suelo que potencialmente supere el SSTL (0,51 mg/Kg), es el parque que se construirá al costado norte del predio... **Esta área requiere entonces de una intervención para la protección de los futuros residentes**, con el fin de cumplir las condiciones y recomendaciones del análisis de riesgos nivel II...

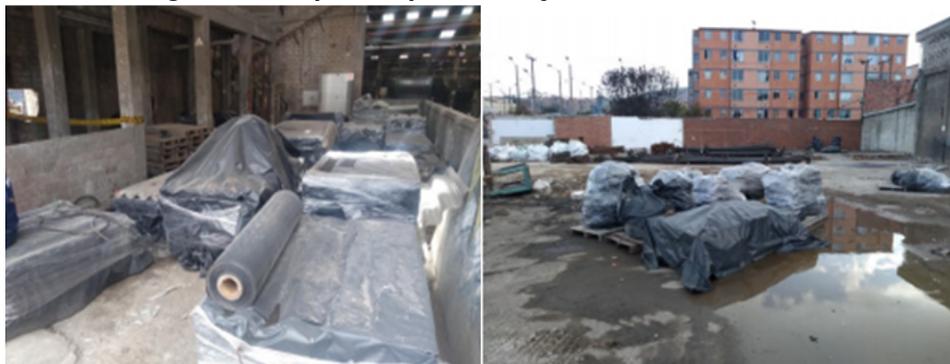
Imagen 11. Acopio temporal de tejas de asbesto-cemento

En la Imagen 12 muestran el acopio temporal de estos residuos dentro del predio.
