Resolución No. 01341

“POR MEDIO DE LA CUAL SE DECLARA EL CUMPLIMIENTO DE LOS REQUERIMIENTOS DISPUESTOS EN EL AUTO NO. 6566 DEL 24 DE DICIEMBRE DE 2021 Y SE ADOPTAN OTRAS DETERMINACIONES”

EL DESPACHO DE LA SECRETARÍA DISTRITAL DE AMBIENTE

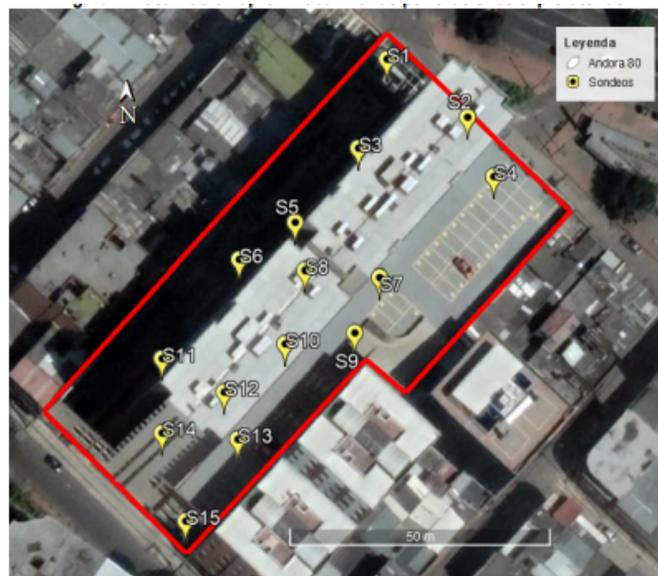
Figura 2. Localización de los puntos de muestreo

Como se describe en el Informe Técnico N° 01287 de 14/03/2023, las actividades de perforación exploratoria y captación de muestras en suelo de los 15 puntos fueron realizadas entre los días 25/07/2022 y 17/08/2022. Las actividades de perforación fueron acompañadas por la SDA. De la misma manera, en el informe técnico citado se menciona que "...De igual forma, debido a las condiciones presentadas en el subsuelo y la intervención que esta área tuvo (construcción de sótano para parqueaderos subterráneos), no fue posible encontrar zona saturada (nivel freático), por lo cual todas las perforaciones se realizaron a 6 m. En la Tabla 5 y en la Figura 3 se indican los puntos finales de perforación...". La localización de los puntos se muestra en la siguiente figura:

Finalmente, las condiciones reportadas en el radicado evaluado, fueron constatadas en campo por un profesional que acompañó las actividades de perforación.

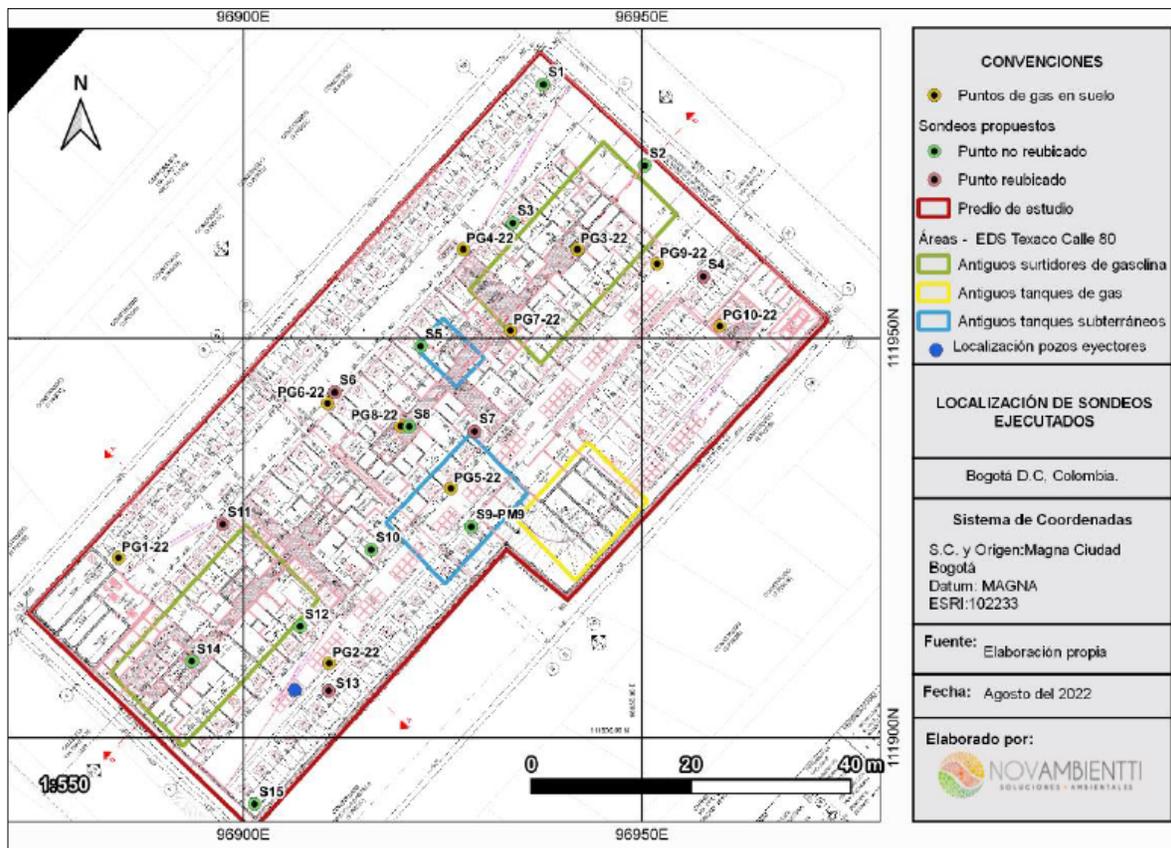
Figura 2. Localización de sondeos ejecutados

El usuario menciona que, luego de 10 perforaciones realizadas y al observar que no se encontró un nivel de agua subterránea para monitorear, se decidió reubicar los cinco (5) puntos restantes (S6, S7, S4, S11 y S13) ahora con el fin de delimitar las áreas de interés ambiental y teniendo como base los resultados de gas en suelo obtenidos en el marco de la presente investigación. Así las cosas, en la siguiente figura, se observa la distribución de los sondeos realizados; las localizaciones son aproximadas.

Como se describe en el Informe Técnico N° 01287 de 14/03/2023, debido a la condición visible en la que no se evidenció zona saturada, el usuario optó por tomar y enviar tres (3) muestras de suelo en cada punto. Las muestras colectadas fueron tomadas del primer tramo de suelo natural

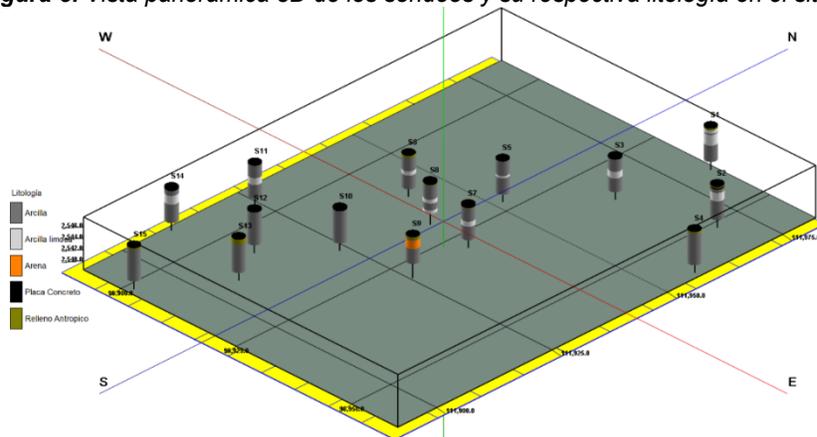
Figura 5. Vista panorámica 3D de los sondeos y su respectiva litología en el sitio.

El equipo evaluador de la SDA, en aras de establecer un marco geológico básico, a partir de la información presentada disponible implementó un modelo litoestratigráfico, (ver figuras). A partir de estos modelos es posible identificar que existen dos zonas con material de textura gruesa, uno localizado superficialmente, infrayaciendo la placa de concreto – cemento, hace alusión al material de relleno y la otra bajo la unidad arcillosa, la cual está constituida por material arcillo limoso y una tercera al costado sureste, la cual presenta principalmente material arenoso.

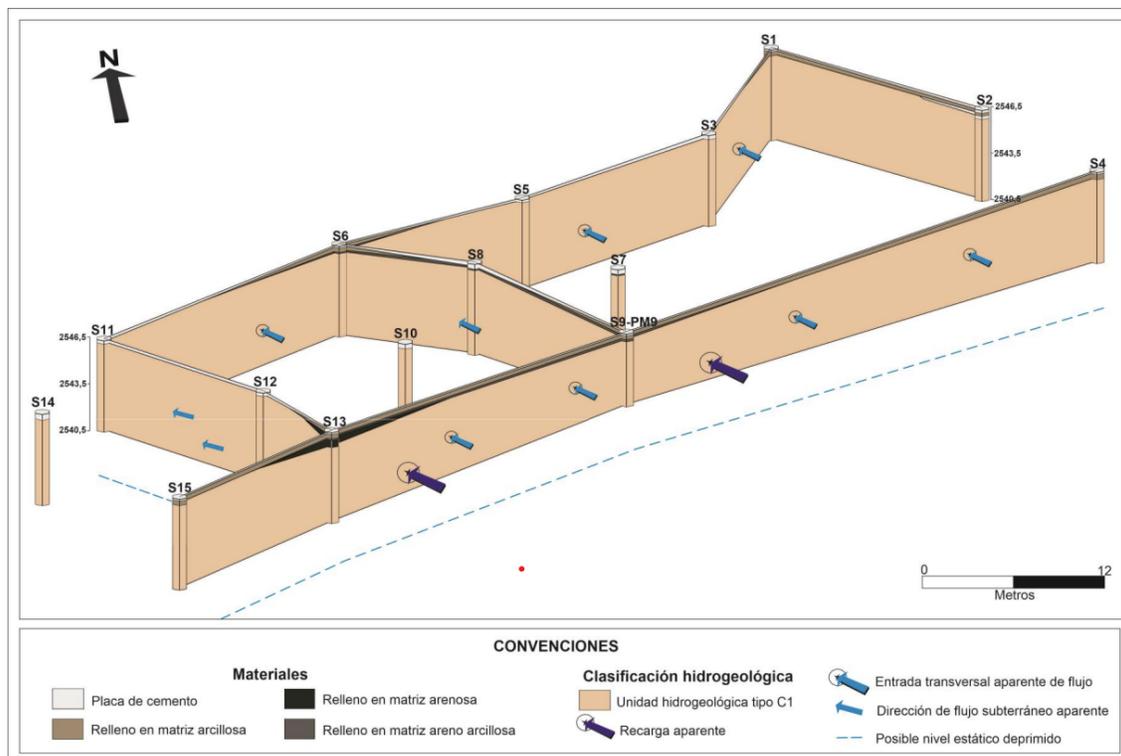
Figura 7. Modelo hidrogeológico conceptual del sitio

A continuación, se presenta la representación gráfica del modelo hidrogeológico del sitio de estudio, en donde se puede observar que la unidad hidrogeológica en el sitio es de tipo C1, caracterizada por presentar conductividades hidráulicas del orden de 0,54 a 9,11 m/día [2]. La figura muestra también las direcciones de flujo aparentes que van al noroeste y oeste; además, al no haber infiltración directa por la placa, se observa que la dirección de la recarga del sitio se daría por las formaciones adyacentes.

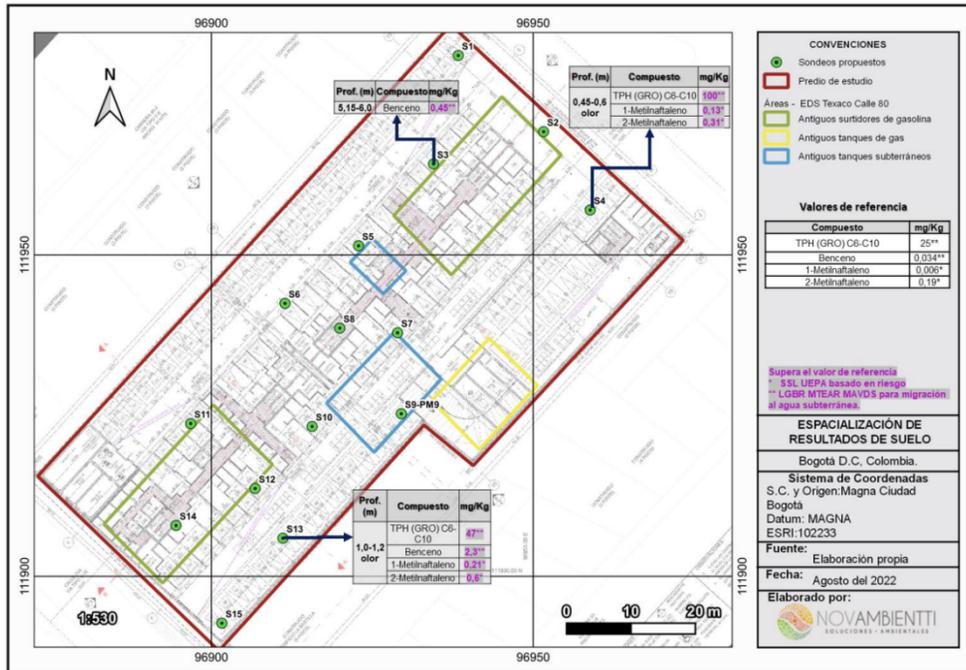
Figura 13. Espacialización de resultados detectables en suelo – TPH GRO, Benceno, 1 Metilnaftaleno y 2 Metilnaftaleno.

Color azul: Límite de detección que excede el valor de referencia

Color rojo: Concentraciones que exceden el valor de referencia

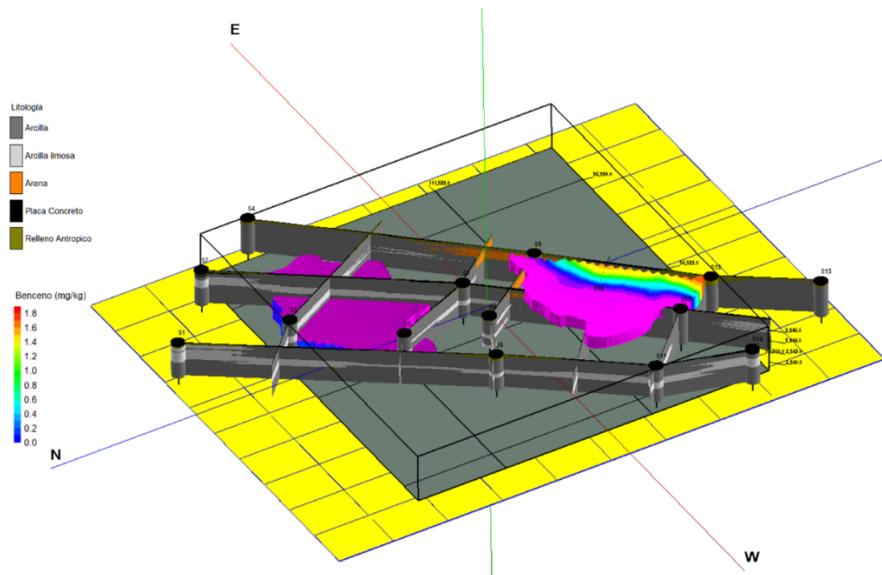
Figura 8. Vista panorámica 3D de las zonas contaminadas en suelo por Benceno. El valor de referencia considerado es de 0.034 mg/Kg.

En el análisis de riesgos desarrollado por el usuario y evaluado por parte de profesionales de la SDA; de acuerdo con las condiciones evaluadas, se determinó que existe un riesgo aceptable. Por tal motivo, esta entidad considera que no es necesario realizar mayor análisis con respecto a las condiciones hidrogeológicas del sitio. Sin embargo, se sugiere que para posteriores requerimientos o análisis ambientales se efectúe un mayor análisis respecto a la clasificación hidrogeológica de las diferentes unidades litoestratigráficas identificadas en el sitio, lo que permitiría determinar si existe conexión hidráulica lateral o en profundidad, y si es el caso, en que zonas. De igual manera, en el caso de existir una afectación en suelo o agua subterránea, se recomienda allegar la información en donde se determine la totalidad de la extensión (vertical y horizontal) de las zonas afectadas y la pluma de contaminación, en caso de que se presente.

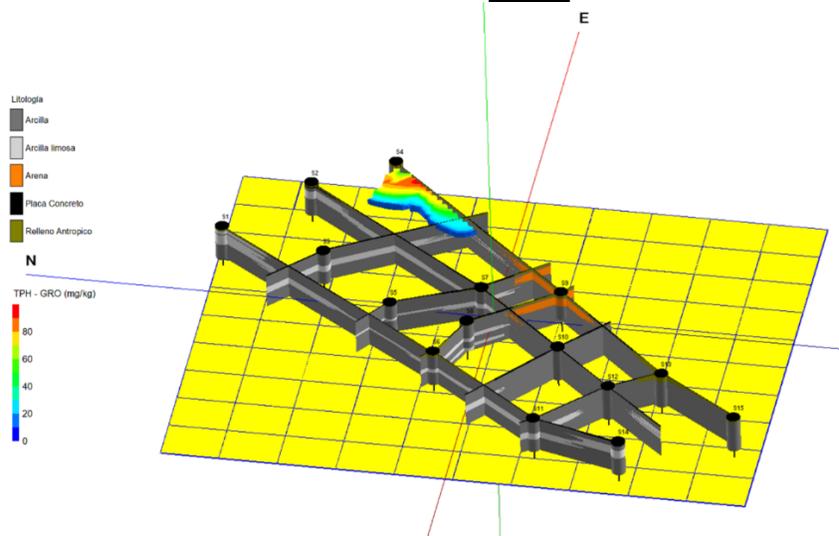
Figura 9. Vista panorámica 3D de las zonas contaminadas en suelo por TPH – GRO. El valor de referencia considerado es de 27 mg/Kg.

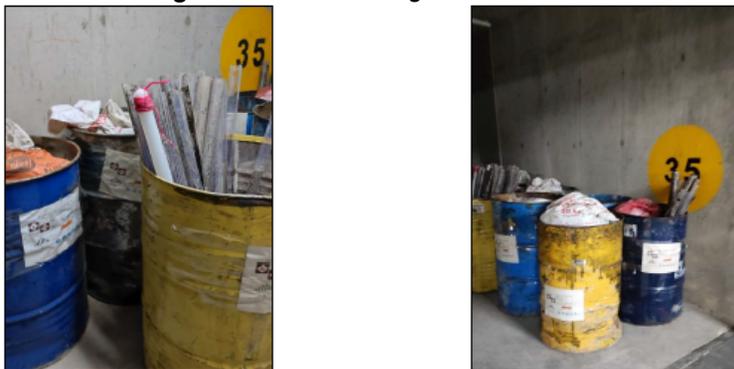
Figura 9. Gestión integral de RESPEL

Por otro lado, el usuario presenta los certificados de disposición final N° 956080 del 3/10/2022, 956076 del 3/10/2022 y 956082 de 3/10/2022 expedidos por la empresa VEOLIA. En el caso del certificado N° 956080, se relacionan 160 kg de líquido de purga, desarrollo y limpieza de equipos y la disposición fue realizada en el PARQUE TECNOLÓGICO AMBIENTAL DEL CARIBE, con fecha de recolección de 17/08/2022. En el certificado N°956076, se relacionan 77 kg de sólidos contaminados y su disposición fue realizada en el PARQUE TECNOLÓGICO AMBIENTAL GUAYABAL, con fecha de recolección de 17/08/2022. Finalmente, en el certificado N°956082, se relacionan 1.303 kg de suelos contaminados con HC y su disposición fue realizada en PARQUE TECNOLÓGICO AMBIENTAL GUAYABAL, con fecha de recolección de 17/08/2022 (ver figura).

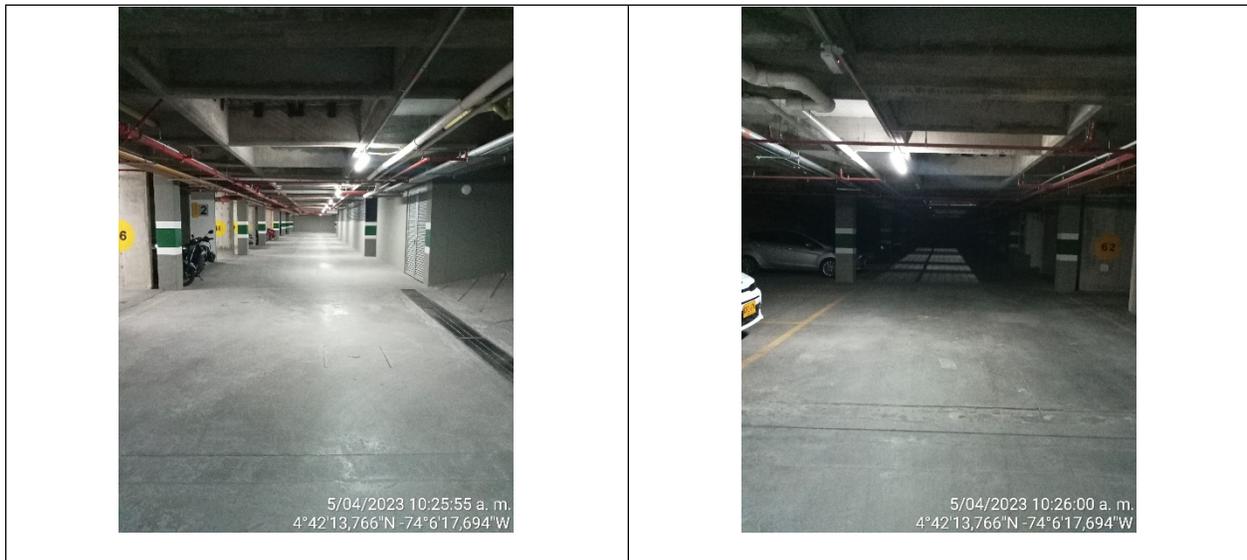
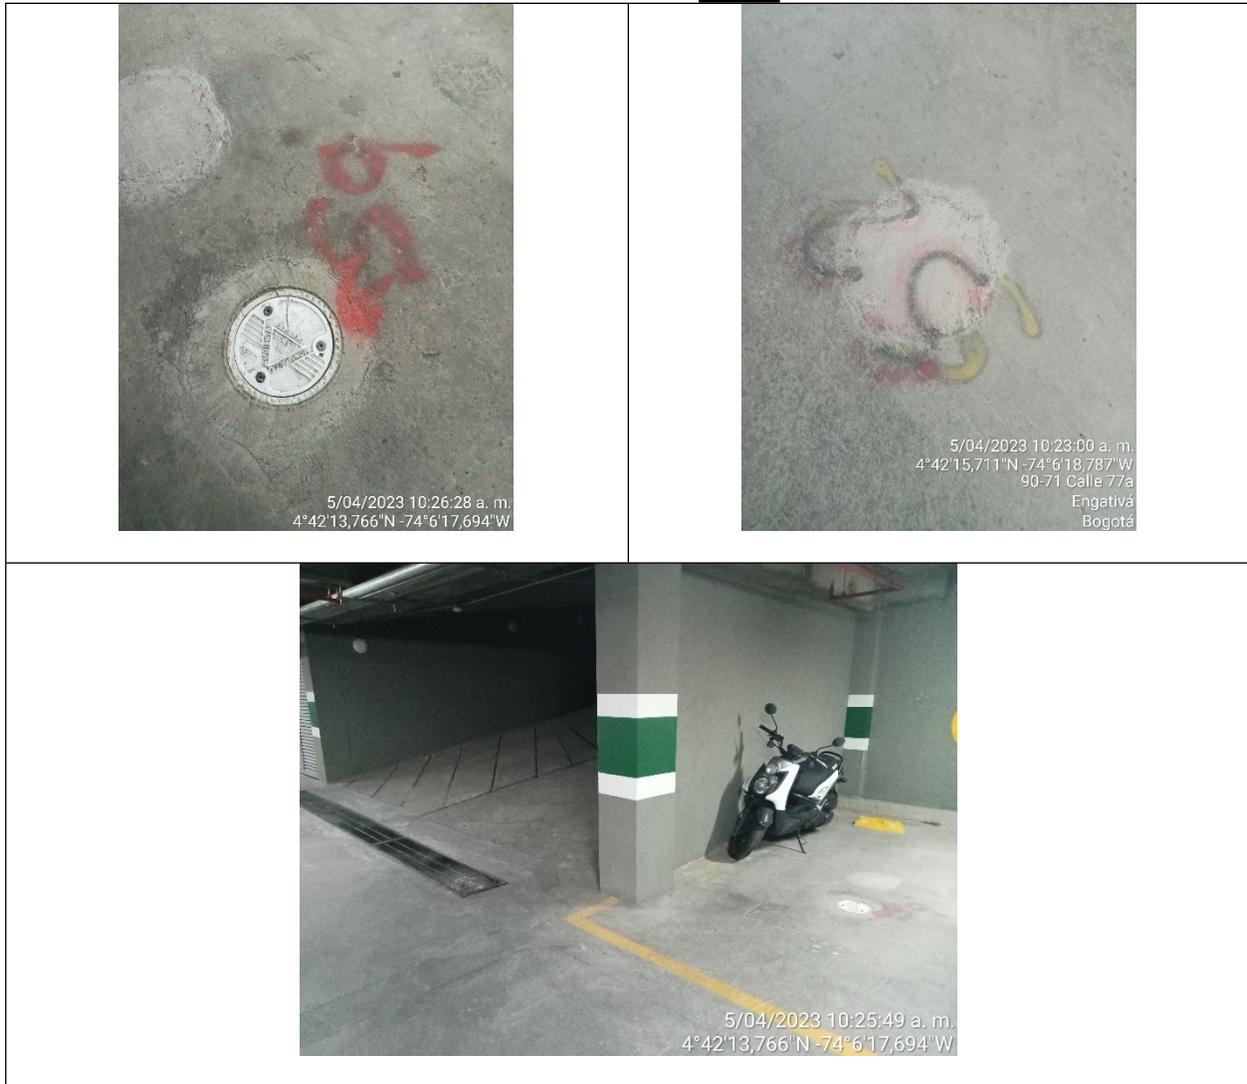
El día 05/04/2023 se realizó visita técnica de inspección y control al predio ubicado en Calle 76A No. 90-50 localidad de Engativá. Durante la visita, se evidenció que se encuentra la unidad de propiedad horizontal Andora 80. Así mismo, se realizó inspección al área de sótano y se identificó el pozo de monitoreo PZM-9 existente. A continuación, se relaciona el registro fotográfico de la visita.

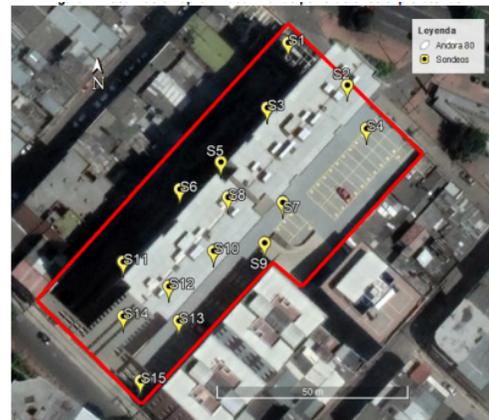
Sin embargo, es de mencionar que las actividades de campo contaron con acompañamiento de la SDA, como se describe en el Informe Técnico N° 01287 de 14/03/2023, en el que se menciona que “...De igual forma, debido a las condiciones presentadas en el subsuelo y la intervención que esta área tuvo (construcción de sótano para parqueaderos subterráneos), no fue posible encontrar zona saturada (nivel freático), por lo cual todas las perforaciones se realizaron a 6 m. En la Tabla 5 y en la Figura 3 se indican los puntos finales de perforación...”. La localización de los puntos se muestra en la siguiente figura:

Finalmente, las condiciones reportadas en el radicado 2022ER235276 del 14/09/2022, fueron constatadas en campo por un profesional que acompañó las actividades de perforación.
