Resolución No. 01449

“POR MEDIO DE LA CUAL SE DECLARA EL CUMPLIMIENTO DE LOS REQUERIMIENTOS DISPUESTOS EN EL AUTO No. 04719 DEL 12 DE SEPTIEMBRE DE 2018 (2018EE213575) Y SE ADOPTAN OTRAS DETERMINACIONES”

LA SUBDIRECCIÓN DEL RECURSO HÍDRICO Y DEL SUELO DE LA SECRETARÍA DISTRITAL DE AMBIENTE

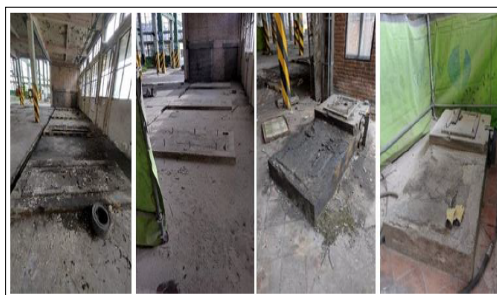
Ilustración No. 2. Estructuras sometidas a proceso de Sandblasting

“(…) En este capítulo se presentan las actividades adelantadas durante el proceso ejecutado en el 2021 para la verificación de las superficies que presentaban la presencia de manchas de hidrocarburos y de otras sustancias, que, de acuerdo con el Plan de desmantelamiento aprobado, se enfocaban en la zona de talleres de mantenimiento del salón de envases, sala de máquinas y calderas, fábrica de tapas, caseta de crudo, cuarto de lubricantes de la sala de máquinas y calderas, edificación de vicepresidencia y en la planta de proceso de cervezas.

Como parte del área intervenida con esta actividad se han incluido los espacios en los cuales se localizaban los transformadores eléctricos y superficies que presentaban manchas asociadas a la presencia de este tipo de equipos. Al respecto, se debe precisar que, con los análisis preliminares llevados a cabo por Bavaria, se determinó la no existencia de compuestos asociados a PCB en los transformadores (radicado ante la SDA bajo Nro. 2019ER104167 del 14 de mayo de 2019) por lo cual se descarta su presencia en las superficies; sin embargo, en cumplimiento a los compromisos de desmantelamiento adquiridos, se ha hecho la limpieza de estas áreas de la planta y gestionando el residuo como un RESPEL.

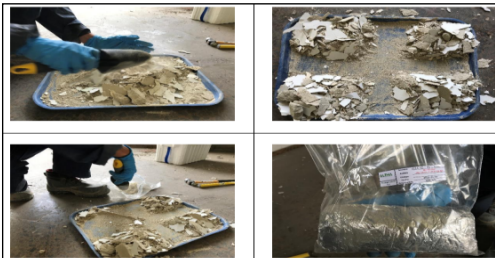
Ilustración No. 3. Toma de muestras TCLP

“(…) En el mes de enero de 2019 se realizó la toma de muestras y análisis de TCLP en pinturas de paredes y en el piso de concreto de las instalaciones de la antigua planta de Bavaria de Techo de aquellas áreas identificadas en el plan de desmantelamiento aprobado donde se ejecutaron procesos de soldadura.

muestreo compuesto por cada zona de la antigua planta Bavaria (10 zonas de interés Z1-2, Z1-5, Z1-15, Z2-3, Z2-5, Z3-14, Z3-7, Z4-5, Z6-7, Z6-9), para un total de 42 submuestras tomadas. (...)

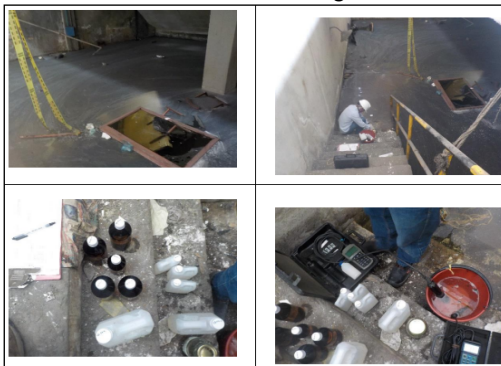
Ilustración No. 4. Toma de muestras de agua estancadas y zonas inundadas

El monitoreo inicial de aguas estancadas fue realizado el día 01 de febrero de 2019 en dos (2) zonas ubicadas entre los silos de arroz y la antigua maltería de la antigua planta Bavaria que en el momento presentaban la condición de estancamiento, así como en la PTARI. Con los resultados de los análisis de laboratorio (informe remitido a la SDA con el comunicado 2019ER104167 del 14 de mayo de 2019), luego de realizar la comparación de los parámetros para las dos (2) muestras de aguas, se concluyó que se cumple con los valores máximos permisibles para los parámetros que están definidos en la Resolución 0631 de 2015 y Resolución 3957 de 2009.

Es así como, Bavaria en el mes de marzo de 2023 realizó la segunda campaña de muestreo con la cual se confirman o descartan las características del agua acumulada y se define la gestión que se debe adelantar de acuerdo con la comparativa de la normativa nacional aplicable. (...)

La sociedad BAVARIA & CIA S.C.A mediante radicado No. 2019ER104167 del 14/05/2019 y radicado No. 2019ER257055 del 01/11/2019 presenta muestreos para las zonas de PTARI y zonas inundables, la información aportada se evaluó en concepto técnico No. 00834 del 24/01/2020 (2020IE15089), el cual es comunicado a través de oficio No. 2020EE17068 del 27/01/2020, donde se identifica que se presentara un nuevo muestreo una vez finalizadas las labores de desmandamiento a presentarse en el predio.
