SECRETARIA DISTRITAL DE AMBIENTE Folios: 4 Anexos: 0  
Proc. # 6216319 Radicado # 2024EE80209 Fecha: 2024-04-14  
Tercero: ATM006643 - ANONIMO  
Dep.: DIRECCIÓN DE CONTROL AMBIENTAL  
Tipo Doc.: Oficio de salida Clase Doc.: Salida

Referencia: Respuesta al radicado 2024ER65003 del 22 de marzo de 2024. Queja por presunta intervención irregular de arbolado en la localidad de Kennedy.

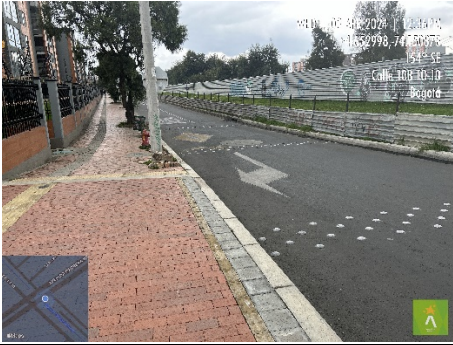
<p><b>Fotografía 1.</b> Ausencia de actividades constructivas en Calle 10 No. 88D – 15.</p>	<p><b>Fotografía 2.</b> Intersección de la calle 10 con carrera 88D, donde se ubica la estación de bombeo.</p>
