Referencia: Radicado SDA **2025ER122160** del 09 de junio de 2025. Requerimientos por visita de seguimiento realizada al proyecto *“Edificio Vista al Parque del Salitre Torre 4”* en Barrios Unidos. PIN 12702

El día 20 de junio de 2025, un profesional de esta dependencia realizó visita de seguimiento al proyecto constructivo *“Edificio Vista al Parque del Salitre Torre 4”*, registrado en la calle 66 # 59 – 31, interior 2, con entrada sobre la carrera 60 de la localidad de Barrios Unidos, lugar donde se informa suceden los hechos.

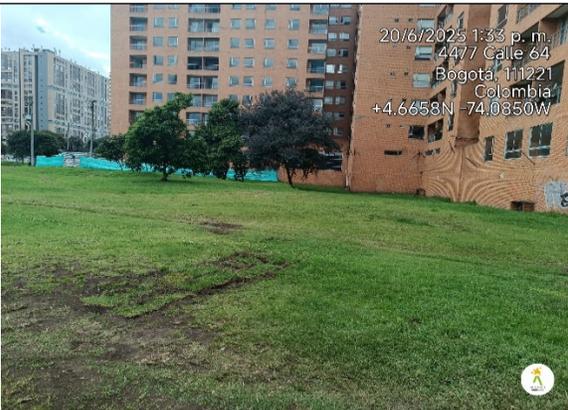
<p>Imagen 1. Entrada al proyecto sobre la carrera 60.</p>	<p>Imagen 2. Intervención del proyecto sobre la ronda hídrica del canal Brazo Salitre.</p>

Dentro de los diferentes hallazgos evidenciados en visita se encontró intervención sobre la ronda Hídrica del canal Brazo Salitre debido a la búsqueda de alguna red de alcantarillado de Bogotá, como se muestra en la imagen 2. Por lo anterior, es importante citar que estas actividades no son permitidas sin obtener el visto bueno por parte de la Autoridad Ambiental pertinente, que para el caso es la presente Entidad o bien debe ser solicitada por parte de la Empresa de Acueducto y Alcantarillado de Bogotá E.S.P. de acuerdo con el objetivo de la misma.

- Informar las actuaciones adelantadas ante la Subdirección de Recurso Hídrico y del Suelo de esta Entidad, conforme a los lineamientos requeridos para la intervención del suelo que comprende la ronda hídrica del Canal Brazo Salitre o en su defecto realizar el trámite que se requiera ante la Empresa de Acueducto y Alcantarillado de Bogotá E.S.P.

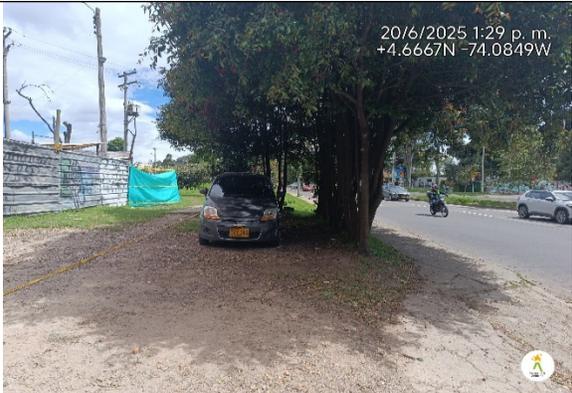
<p>Imagen 3. Falta del cerramiento o protección del arbolado presente en espacio público.</p>	<p>Imagen 4. Falta de implementación y/o mantenimiento de sistema de corte de ladrillo.</p>

- Implementar el cerramiento del arbolado presente en la Avenida la Esmeralda o carrera 60 que es por donde se tiene la entrada a obra. Así como también realizar la limpieza del fuste del arbolado.

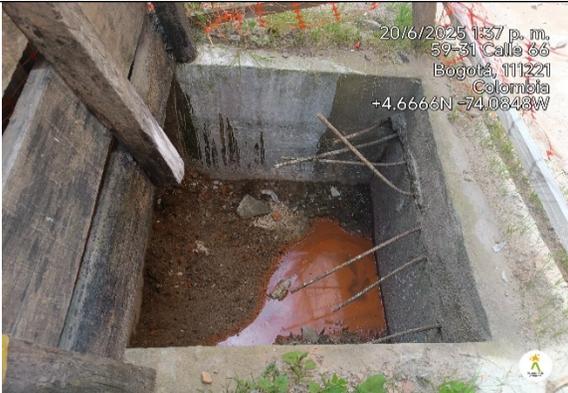
Así mismo, dentro de la obra se encontró en funcionamiento del sistema de corte de ladrillo sin la debida implementación del sistema desarenador, ya que se encontró filtración de agua con polvo de ladrillo al sistema de drenaje. El sistema de filtración mediante la caja de inspección presente dentro de obra no se encontró en funcionamiento correcto y no realizaba la función que le corresponde.

- Suspender el sistema de corte de ladrillo hasta que se demuestre que el sistema desarenador filtre correctamente el polvo de ladrillo, hasta su descarga al sistema de drenaje urbano.

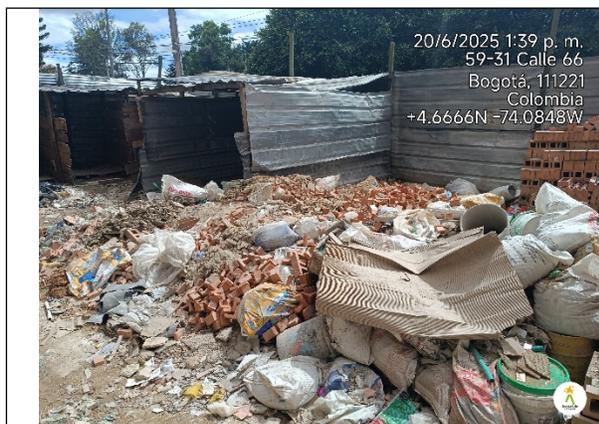
Condición que no se encontró cumpliéndose en la visita, dado que se encontraron los RCD generados de forma mezclada (residuos de construcción y demolición y basuras, ver fotografía 5), en contra de los lineamientos establecidos en la guía de manejo ambiental para el sector de la construcción, numeral 2.4, donde se cita:

Imagen 5. Presencia de acopio de RCD mezclados.

- Realizar separación de todos los residuos de su generación y acopiarlos en los puntos que les corresponde.
- Así mismo demostrar que los acopios se encuentren señalizados, confinados y los residuos debidamente separados.

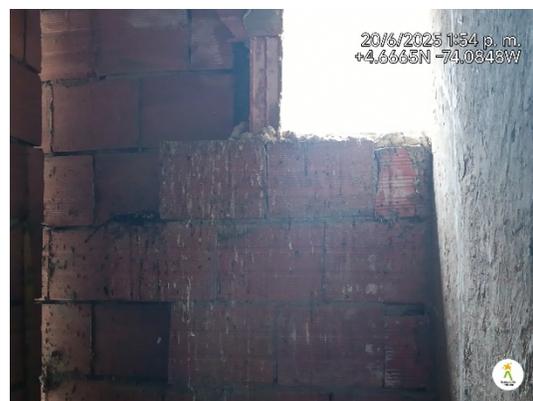
Y con relación a la afectación de aves presentes en el edificio, se informó que el edificio se mantuvo 5 años aproximadamente sin actividades constructivas, motivo por el cual el asentamiento de las aves en los últimos pisos era evidente. Dentro de las actividades realizadas por la constructora fue limpieza y ocupación paulatina de los espacios para la migración natural de esta especie. Sin embargo, no se hace intervención directa de estos.

Imagen 6. Espacios donde las palomas se asentaban.

- Informar a la Subdirección de Silvicultura Flora y Fauna Silvestre de las prácticas llevadas a cabo frente al tratamiento de retiro de aves que se encontraban en la vivienda.
