## SECRETARÍA DE AMBIENTE

Proc. # 6652596 Radicado # 2025EE144928 Fecha: 2025-07-04

**Referencia:** Radicado SDA No. **2025ER124639** del 11 de junio de 2025 – Derecho de petición.

El 9 de mayo de 2025, un profesional adscrito a esta Subdirección realizó visita técnica de evaluación, seguimiento y control al proyecto constructivo “Squadra” registrado ante esta entidad bajo el PIN 24761 el cual está siendo ejecutado por Constructora Capital Bogotá S.A.S. sobre la carrera 68B No. 22 – 13.

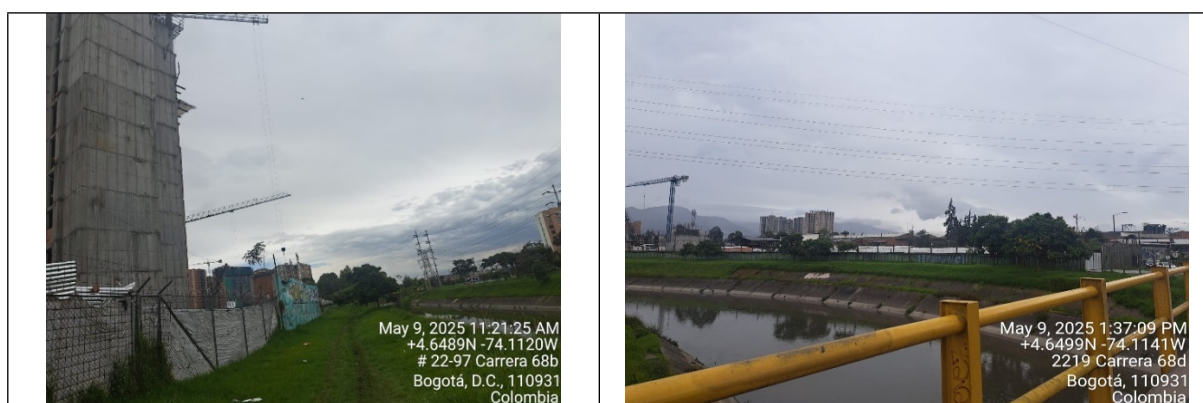
**Fotografía No. 1 y 2.** Cerramiento perimetral del frente de obra hacia estructura ecológica principal Canal San Francisco en óptimo estado.

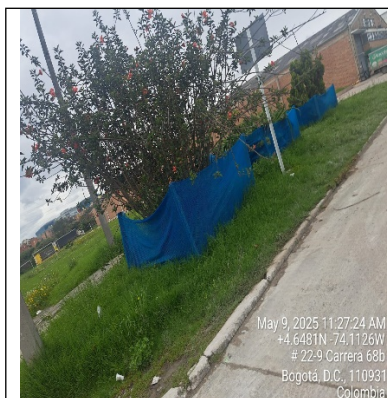
**Fotografía No. 3.** Individuos arbóreos con cerramiento de protección en óptimo estado.

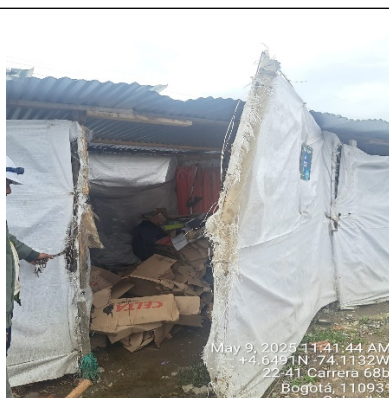
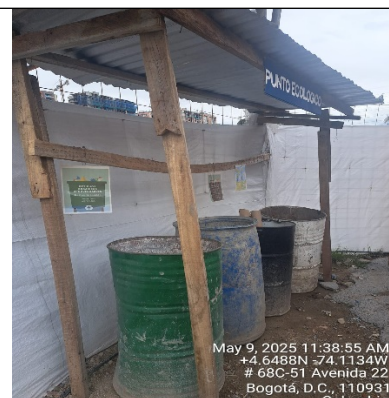
**Fotografía No. 4 y 5.** Puntos de acopio instalados por tipo de residuo para la adecuada separación en la fuente.

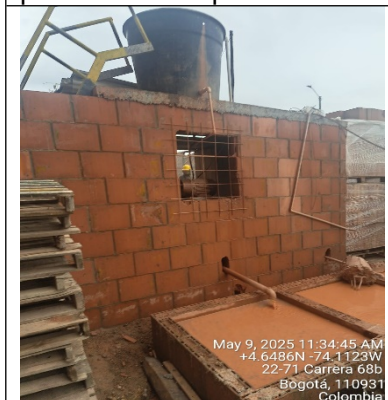
**Fotografía No. 6.** Cortadora de ladrillo con sistema de recirculación de agua.

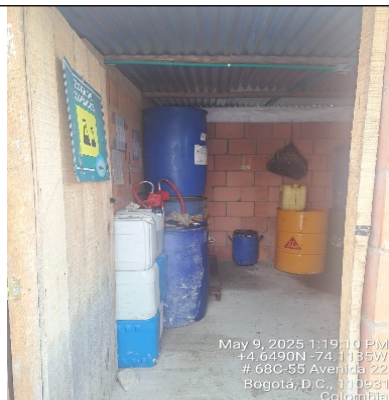
**Fotografía No. 7.** Adecuado almacenamiento de sustancias químicas y/o peligrosas.

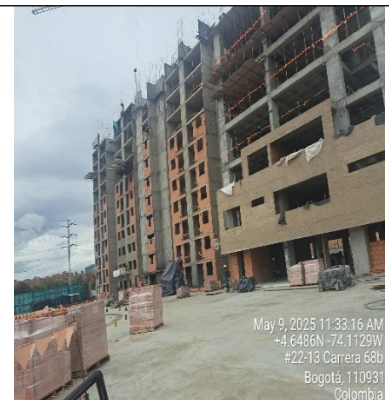
**Fotografía No. 8.** Edificaciones de más de tres pisos sin adecuado cerramiento de fachadas.

En el recorrido realizado al interior del proyecto el día 9 de mayo se evidenció la implementación de buenas prácticas ambientales en la ejecución de las actividades constructivas del proyecto “Squadra”. No obstante, como acción de mejora se solicitó la instalación de cerramiento de fachadas en conformidad con lo establecido en el artículo 34 del Decreto 948 de 1995 “*Por el cual se reglamentan, parcialmente la Ley 23 de 1973, los artículos 33, 73, 74, 75 y 75 del Decreto-Ley 2811 de 1974; los artículos 41, 42, 43, 44, 45, 48 y 49 de la Ley 9 de 1979; y la Ley 99 de 1993, en relación con la prevención y control de la contaminación atmosférica y la protección de la calidad del aire*”.

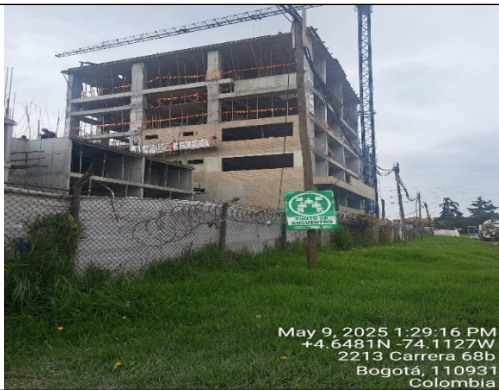
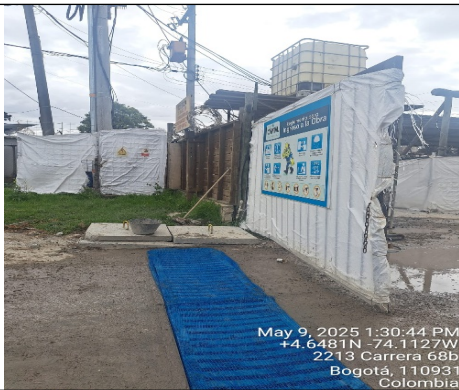
En materia de limpieza interna y externa de vías de acceso y espacio público, se evidenció al momento de la visita que el proyecto cuenta cárcamo con sistema de recirculación de agua para lavado de llantas de vehículos previa evacuación del predio y con personal permanente que ejercen actividades de barrido en húmedo en vía.

| <p><b>Fotografía No. 9.</b> Vista frontal del proyecto “Squadra” en etapa de estructura.</p> | <p><b>Fotografía No. 10.</b> Vista frontal de la puerta de acceso habilitada para entrada y salida de vehículos del proyecto “Squadra” sobre la carrera 68B con cárcamo en óptimas condiciones.</p> |

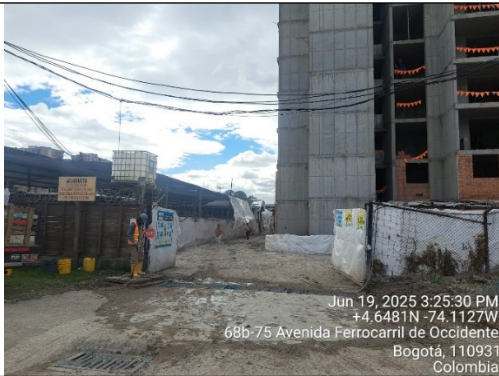
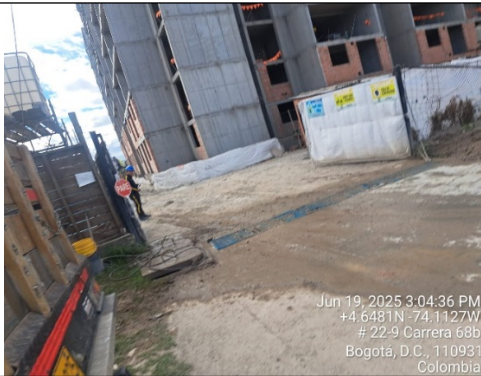
Durante el recorrido realizado, se evidenció presencia de material de arrastre sobre la carrera 68B asociado al alto tráfico de vehículos pesados en el sector inspeccionado (zona industrial) y al mal estado de la vía. Así mismo, se presume afectación por la salida de vehículos del proyecto Squadra sin la debida limpieza de llantas previa evacuación del predio, así como poca o nula limpieza de vías externas.

| <p><b>Fotografía No. 11.</b> Vista frontal de la puerta de acceso habilitada para entrada y salida de vehículos del proyecto “Squadra” sobre la carrera 68B, con presencia de cárcamo.</p> | <p><b>Fotografía No. 12.</b> Cárcamo para lavado de llantas de vehículos con presencia de material de arrastre y protección deteriorada.</p> |

Cabe precisar que al momento de la visita no se evidenció salida y/o ingreso de vehículos al proyecto por lo cual no fue posible la verificación del procedimiento de limpieza, no obstante, dada la trascendencia de la problemática reportada y el estado en el que se encontró la vía, esta dependencia mediante proceso SDA No. **6628084** le requirió a Constructora Capital Bogotá S.A.S. como responsable ejecutor del mismo ejercer mayor control en el lavado de llantas de vehículos y la implementación de jornadas de limpieza de vías externas con mayor frecuencia, así como la continuidad e implementación de medidas preventivas y mitigantes para los hallazgos evidenciados. Las acciones correctivas propuestas deberán ser remitidas mediante oficio, en el cual se incluirá descripción de las acciones efectuadas.

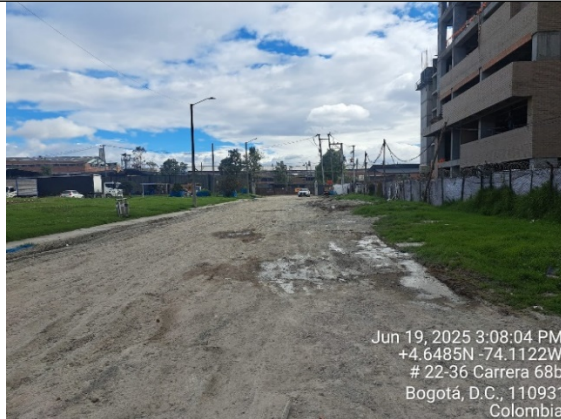
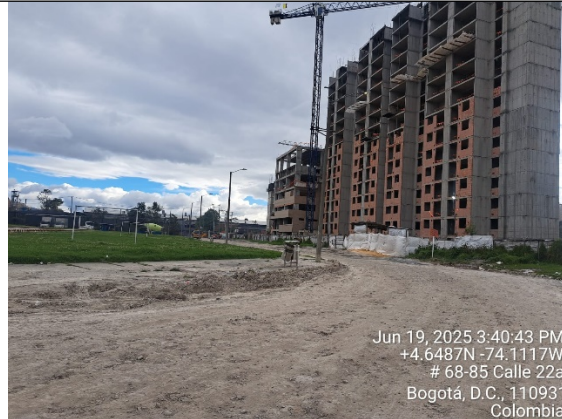
**Fotografía No. 13 y 14. Presencia de material de arrastre sobre la carrera 68B.**

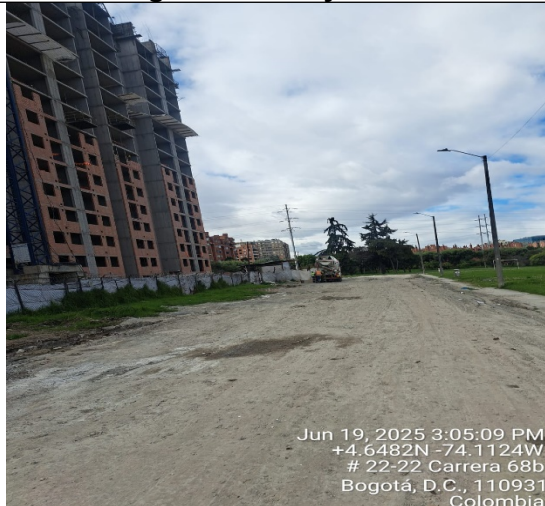
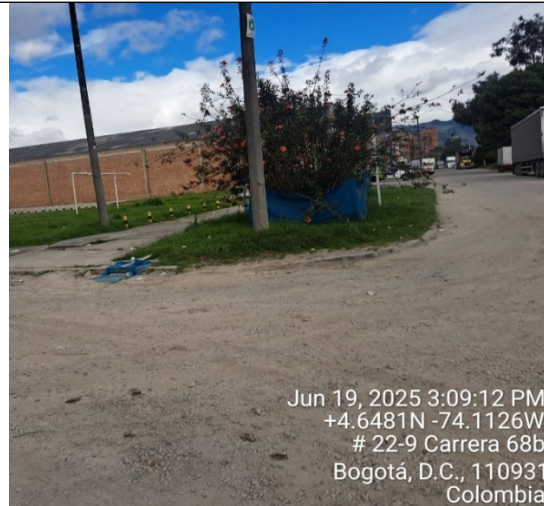
**Fotografía No. 15 y 16. Presencia de material de arrastre sobre la carrera 68B.**
