**ALCALDIA LOCAL DE KENNEDY**

Referencia: Traslado por competencias radicado SDA **2025ER232047** del 03/10/2025.

Nos permitimos informar que una ingeniera forestal adscrita a la Subdirección de Silvicultura de la Secretaría Distrital de Ambiente, realizó visita de control y verificación el día 10/10/2025, encontrando lo siguiente:

**REGISTRO FOTOGRÁFICO**  
**RADICADO SDA 2025ER232047 del 03/10/2025.**

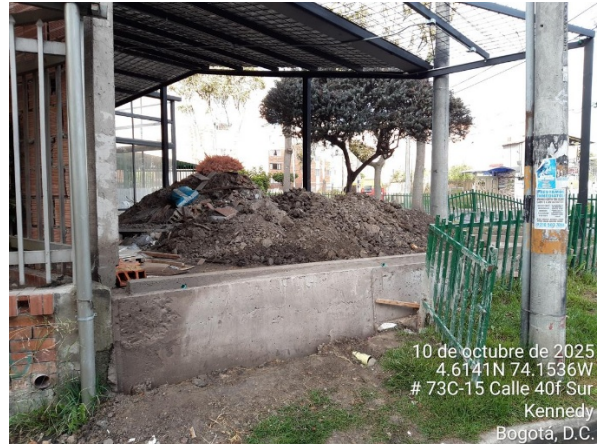
Luego de la inspección en zona verde de espacio público del costado nor-occidental de la KR 74 40 F 04 SUR (zona verde que corresponde al predio de la CL 40 F SUR 73 C 15), fue posible evidenciar la intervención antitécnica de un árbol de Sauco (*Sambucus nigra*) y área verde endurecida cuantificada en 84,99 m<sup>2</sup>, asimismo, en el costado occidental (frente a la fachada) del predio de la KR 74 40 F 04 SUR se evidenció además una segunda zona verde endurecida cuantificada en 22,9 m<sup>2</sup> de acuerdo a medición en campo y la comparación hecha en el visor geográfico ambiental de la Secretaría Distrital de Ambiente, visor del Sistema de Información para la Gestión del Arbolado Urbano de Bogotá – SIGAU y la herramienta Street View de Google maps (registro fotográfico), siendo que en el año 2025 se evidencia en efecto la existencia previa de superficie blanda con zona verde.

Foto 2. Vista general #1 estado actual de zona verde endurecida, en el costado nor-occidental de la dirección.

Así las cosas, en atención a la solicitud ciudadana por el endurecimiento de zona verde evidenciado sobre el espacio público, considerando lo estipulado en el numeral 9° del artículo 11° de la Ley 2116 de 2021, nos permitimos solicitar a su despacho adelante las acciones a que haya lugar y se determine si respecto a los hechos antes mencionados, cursa en la Asesoría Jurídica o en inspecciones de policía preliminar o actuación administrativa, tendiente a la normalización de la situación descrita o en caso contrario se proceda a dictar los actos y ejecutar las operaciones para la protección, recuperación y conservación del espacio público.

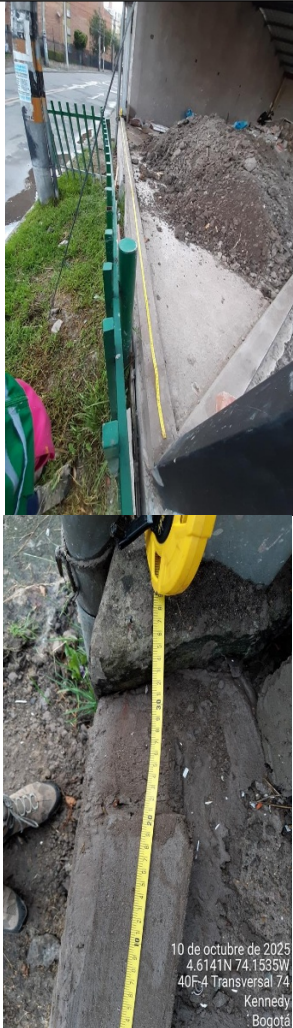
Foto 3. Vista general y detalle de medición realizada en sitio.

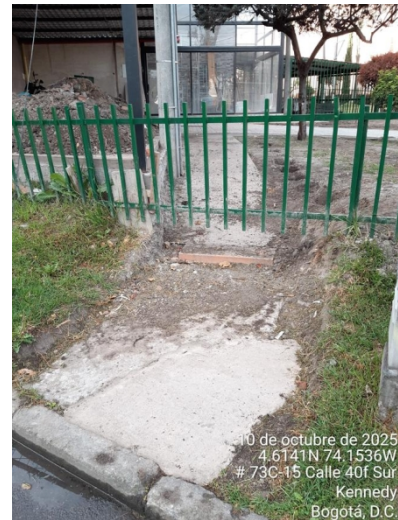
Foto 4. Vista general #2 estado actual de zona verde endurecida, en el costado nor-occidental de la dirección.

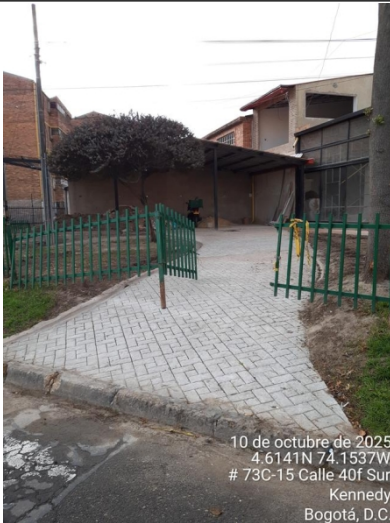
Foto 5. Vista general #3 estado actual de zona verde endurecida, en el costado nor-occidental de la dirección.

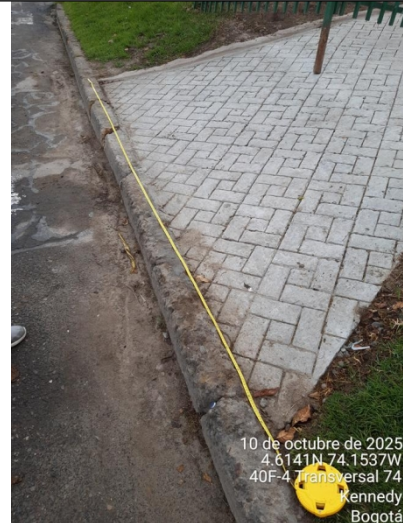
Foto 6. Vista general #2 de medición realizada en sitio.

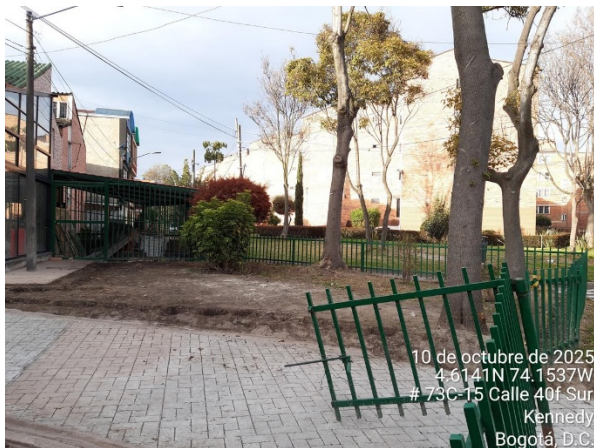
Foto 7. Vista general de deterioro de zona verde y endurecimiento.

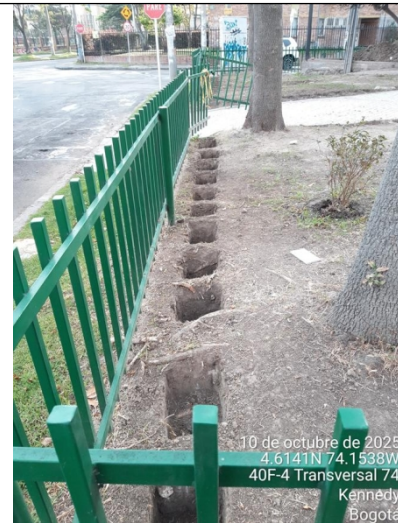
Foto 8. Vista detalle de deterioro de zona verde y endurecimiento.

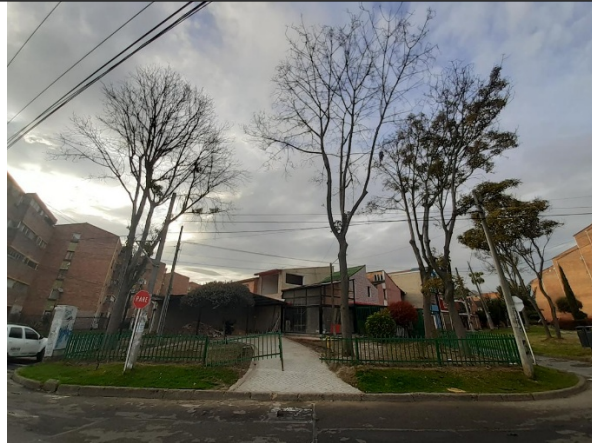
Foto 9. Vista general estado actual de zona verde del costado nor-occidental de la dirección.

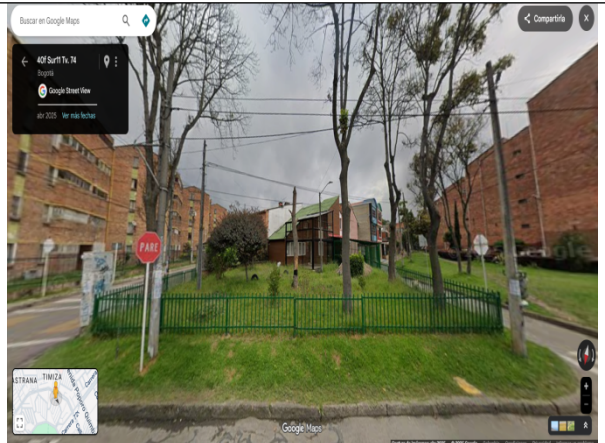
Imagen 1. Vista del estado de la zona verde en abril de 2025.  
Fuente: <https://www.google.com/maps>

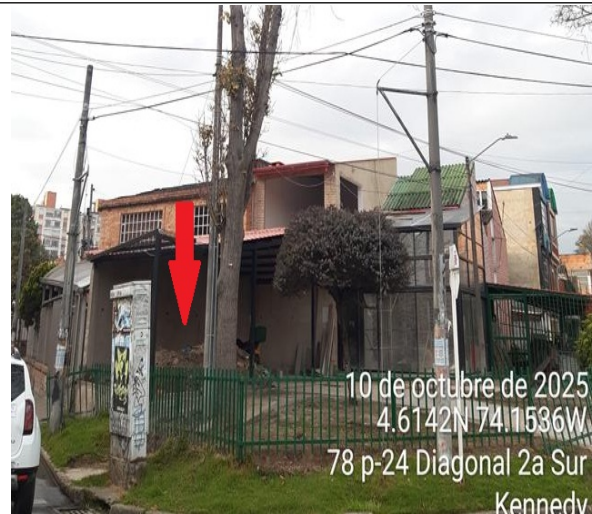
Foto 10. Vista general lugar donde se emplazaba árbol de Sauco al cual se aplicó intervención antitécnica.

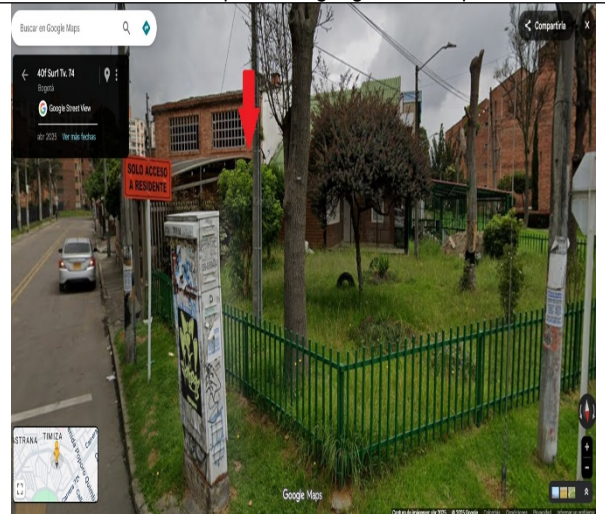
Imagen 2. Vista de la presencia del árbol de Sauco en abril de 2025.  
Fuente: <https://www.google.com/maps>

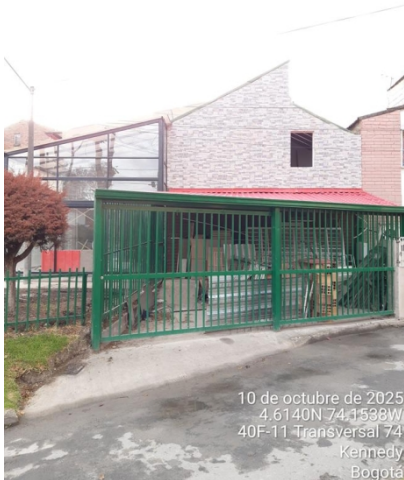
Foto 11. Vista general estado actual de zona verde endurecida, en el costado occidental (frente a la fachada) de la dirección.

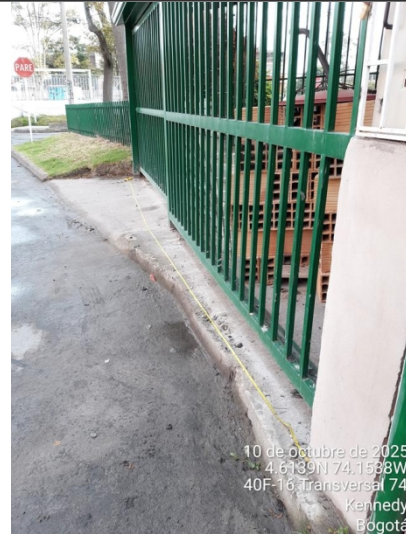
Foto 12. Vista general #3 de medición realizada en sitio.

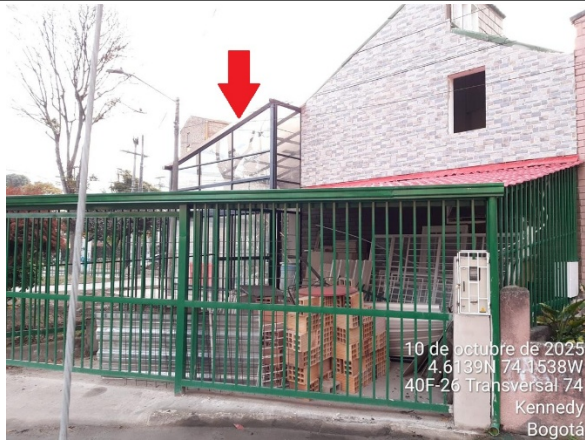
Adicionalmente, desde la parte externa del predio fue posible observar en efecto que se realizó intervención antitécnica a un (1) individuo arbóreo de Cerezo (*Prunus serotina*) que se emplazaba al interior de la KR 74 40 F 04 SUR (predio privado), comparación hecha en el visor geográfico ambiental de la Secretaría Distrital de Ambiente, visor del Sistema de Información para la Gestión del Arbolado Urbano de Bogotá – SIGAU y la herramienta Street View de Google maps (registro fotográfico), siendo que en el año 2022 se evidencia en efecto la existencia previa del árbol.

Foto 13. Vista general del lugar donde se emplazaba árbol de Cerezo al cual se aplicó intervención antitécnica.

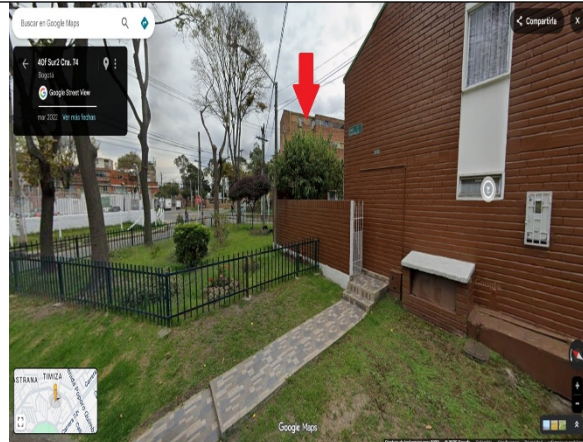
Imagen 3. Vista del estado de la zona verde en marzo de 2022, se observa además la presencia previa del árbol de Cerezo al interior del predio privado. Fuente: <https://www.google.com/maps>.
