Referencia: Requerimientos visita de control a la gestión de residuos diferenciados en la Localidad de San Cristóbal.

Al dar respuesta por favor citar el proceso **SDA 6981169**.

Por lo anterior, se informa que el día 13 de mayo de 2026 un profesional de esta Subdirección realizó visita al sector mencionado, en la cual se registraron las condiciones observadas. A continuación, se relaciona la localización, lo identificado en el punto y el registro fotográfico obtenido.

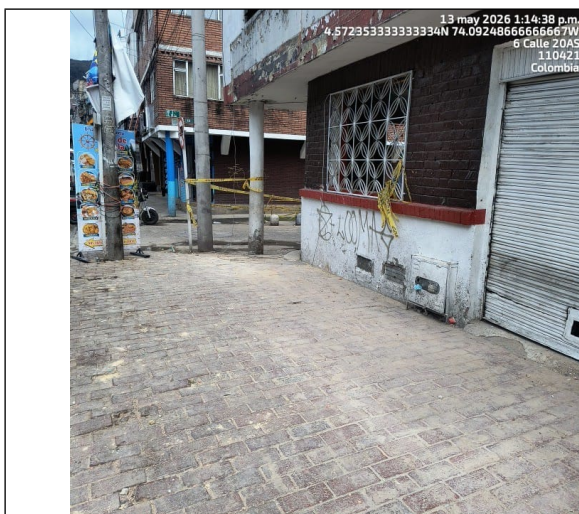
Fotografía 1. Se identifica predio esquinero de la Calle 22A Sur 6A 05.	Fotografía 2. Se identifica predio esquinero de la Calle 22A Sur 6A 05
--	---

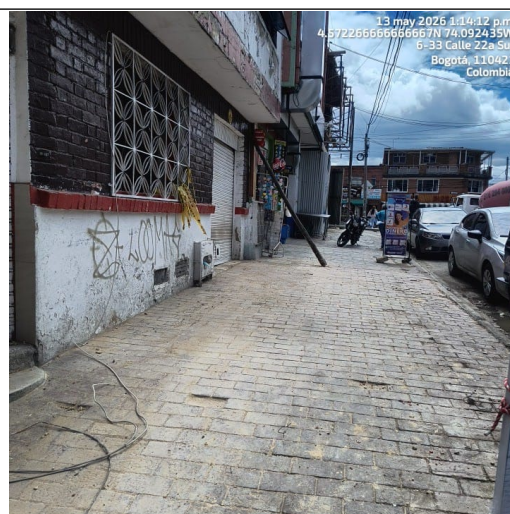
Fotografía 3. Se identifica la nomenclatura del predio.

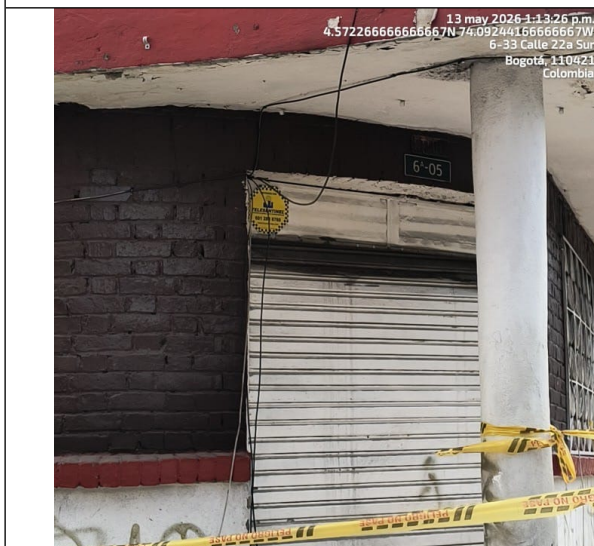
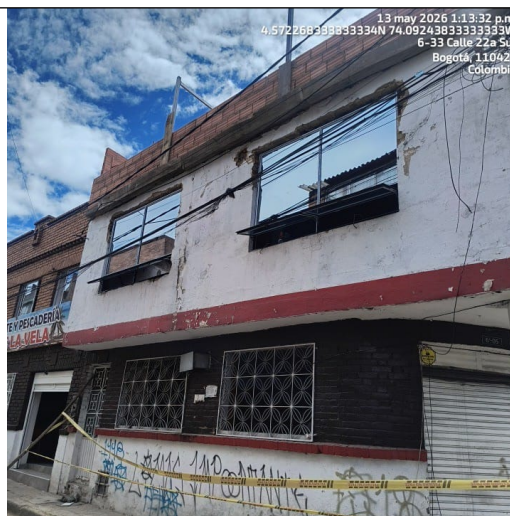
Fotografía 4. Se observa proceso de remodelación de ventanería.

Con base en lo identificado durante la visita de inspección, se determinó que el predio no ejecuta las medidas de manejo ambiental orientadas a prevenir, controlar y/o mitigar los impactos negativos derivados de su actividad, conforme a las obligaciones descritas en el título 8 del Decreto 646 de 2025.

- Soporte de limpieza del espacio público por material de arrastre identificado fuera del predio.
- Remitir a esta dependencia los certificados emitidos por gestores autorizados que den soporte a la disposición final y/o aprovechamiento de los Residuos de Construcción y/o Demolición generados en la obra.
- Soporte mediante un registro fotográfico de la separación en la fuente de todos los residuos generados en la obra.
- Instalación de medidas de protección ante la dispersión de material de arrastre a espacio público.
