Referencia: Respuesta al radicado SDA **2026ER104957** del 21 de mayo de 2026

Un ingeniero forestal adscrito a la Subdirección de Silvicultura de la Secretaría Distrital de Ambiente realizó la respectiva visita técnica en el sector reportado, ubicado en la Calle 54C Sur, barrio El Porvenir, localidad de Bosa, UPZ El Porvenir, con el fin de verificar las condiciones actuales de los individuos arbóreos objeto de la solicitud.

**REGISTROS FOTOGRÁFICOS**

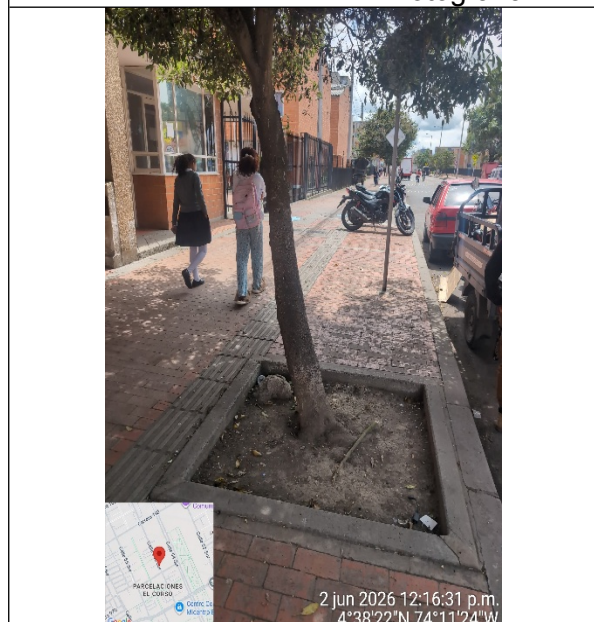
Fotografía 2: Fuste individuo de Laurel Huesito

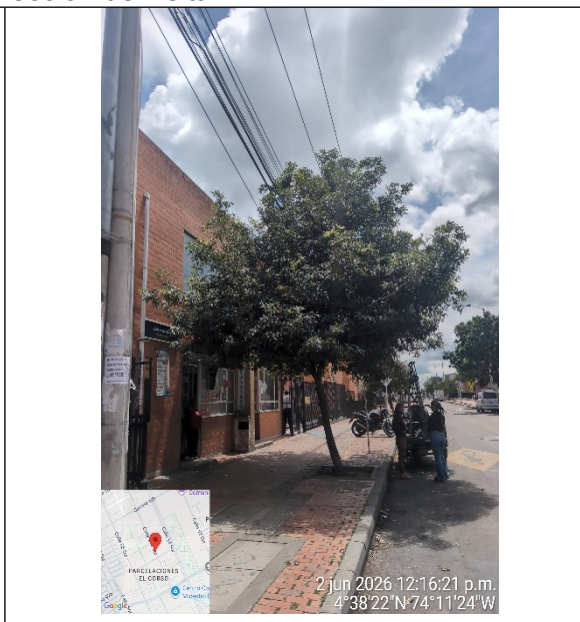
Fotografía 3: Individuo de Laurel Huesito

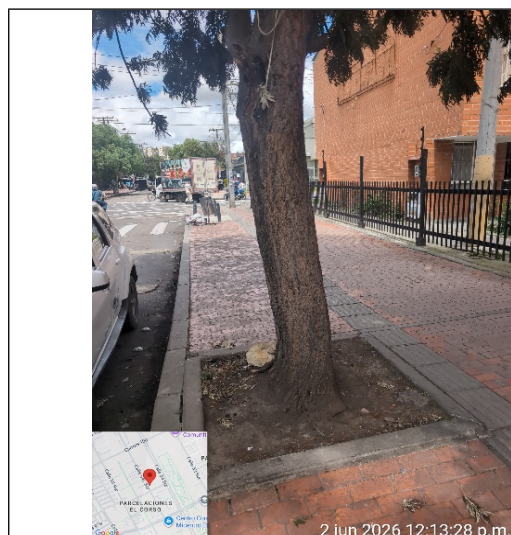
Fotografía 4: Vista fuste del individuo  
Grevillea robusta

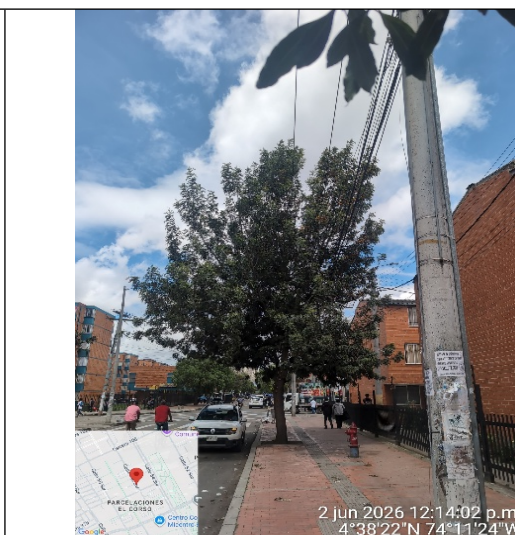
Fotografía 5: Vista general del individuo  
Grevillea robusta

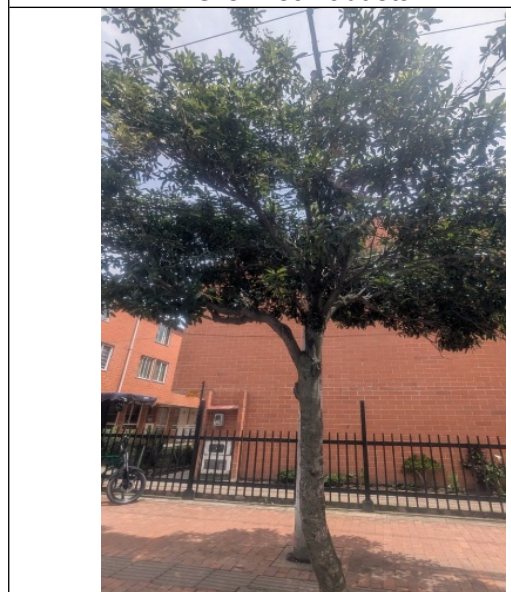
Fotografía 6: Individuo de Laurel Huesito  
sin fractura de ramas

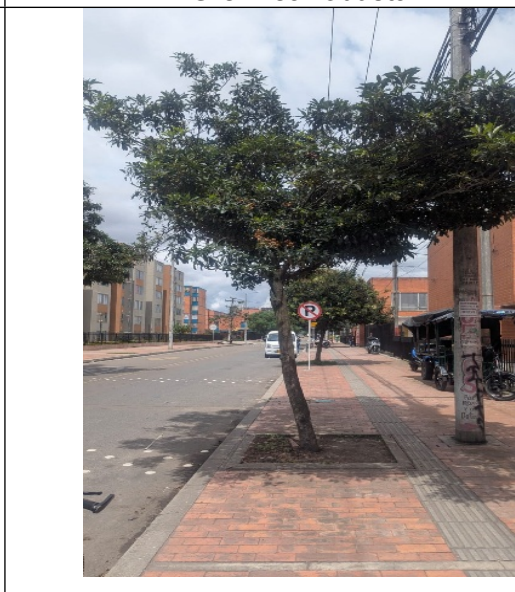
Fotografía 7: Individuo de Laurel Huesito  
sin fractura de ramas
