Referencia: Respuesta al radicado SDA No. **2026ER109292** del 26 de mayo de 2026 - Resultado visita de control a proyecto constructivo ubicado en la Carrera 51 No. 96 – 38.

Con relación a la situación expuesta, el pasado 10 de junio de 2026 un profesional adscrito a esta dependencia realizó visita de control y seguimiento ambiental al proyecto constructivo ubicado en la Carrera 51 No. 96 – 38 del sector catastral la Castellana en la localidad de Barrios Unidos.

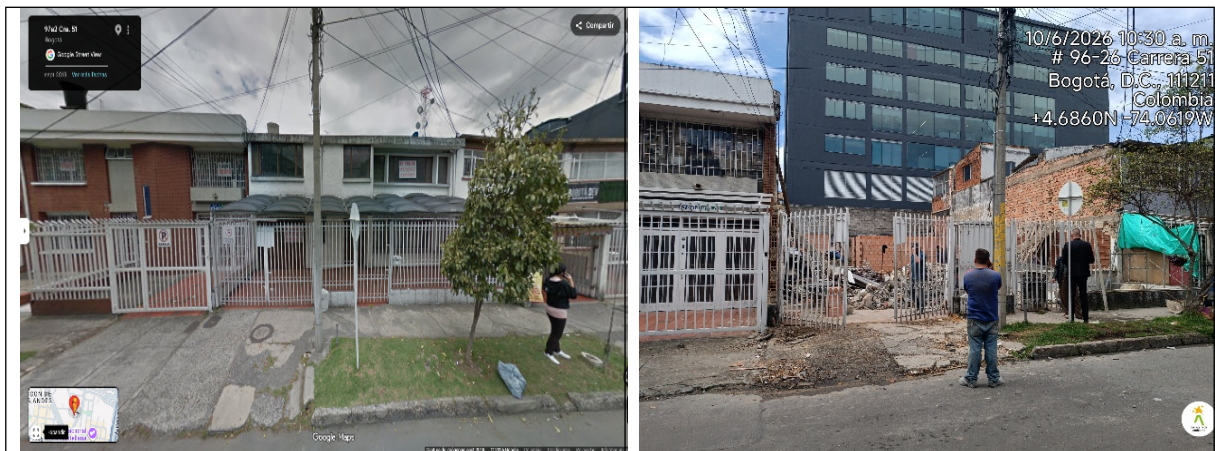
En el punto se encontró una obra sobre la cual se ya se realizó la demolición de la estructura preexistente. Adicionalmente, de acuerdo con lo verificado en campo, las condiciones presentes al momento de la visita, se encontró una poli sombra instalada en la reja al costado derecho donde se ubica un restaurante o venta de alimentos.

Imagen 1. Vivienda preexistente en la dirección carrera 51 # 96 – 38 – Google Maps

Imagen 2. Estado actual de la obra.

En ese sentido, mediante el proceso SDA No. **7002589**, se requirió al responsable de la obra implementar las acciones necesarias para el manejo de residuos del proyecto constructivo y se realizaron requerimientos adicionales al responsable de la obra frente al cumplimiento de las demás obligaciones como generador de RCD bajo la normativa ambiental vigente.
