SECRETARIA DISTRITAL DE AMBIENTE

Proc. # 7046969 Radicado # 2026EE169500 Fecha: 2026-08-10

Referencia: respuesta al rad. SDA 2026ER147699 del 14/07/2026 (SDQS 4798302026)

Como resultado de la inspección técnica se obtuvo lo siguiente:

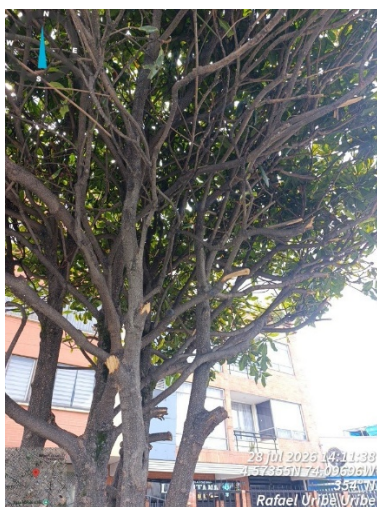
- **Frente a la CR 10 # 24 – 37 SUR:** se identificó un individuo arbóreo de la especie magnolio (*Magnolia grandiflora*), identificado con SIGAU No. 18010604000494 y placa LIME No. 2-169534. Durante la visita técnica se evidenció que el individuo arbóreo

presenta intervenciones consistentes en podas de ramas y modificaciones recientes en su área de emplazamiento, las cuales, de acuerdo con las características observadas, no corresponden a tratamientos técnicamente ejecutados. No obstante, revisados los antecedentes obrantes en el sistema de información documental – Forest de la Secretaría Distrital de Ambiente, no se encontraron autorizaciones silviculturales asociadas a dichas intervenciones. Así mismo, durante la verificación en campo no fue posible establecer la persona natural o jurídica responsable de su ejecución, ni se obtuvieron elementos probatorios que permitieran atribuir dichas actuaciones a un tercero determinado.

**Foto 1.** Evidencia de las podas anteriores antitécnicas

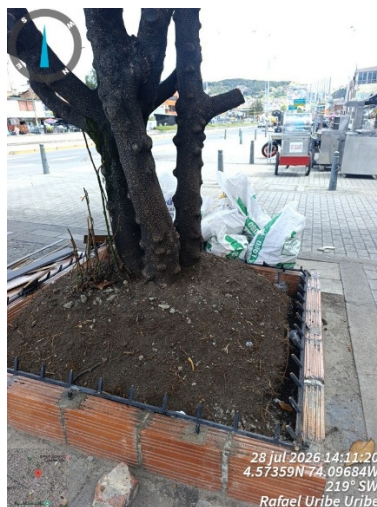
**Foto 2.** Evidencia del estado de la zona de emplazamiento del individuo

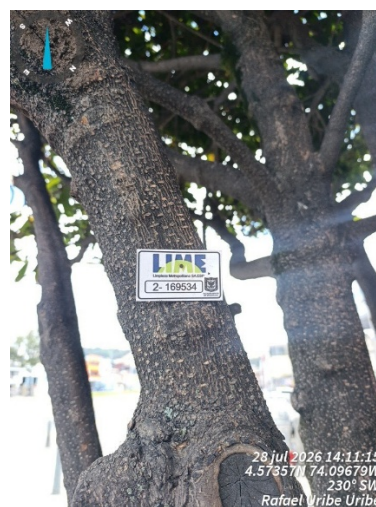
**Foto 3.** Placa de LIME del individuo.

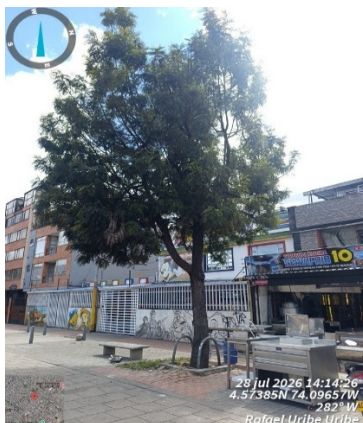
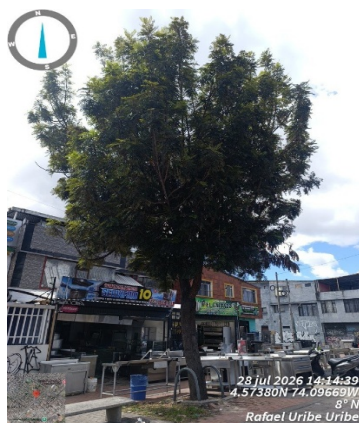
- **Frente a CR 10 # 23A – 15 SUR:** se observó un individuo de roble australiano (*Grevillea robusta*), identificado con SIGAU No. 18010604000701, el cual no presenta placa del operador de aseo. Al momento de la visita el individuo se observó estable en pie, con buenas condiciones físicas, estructurales y fitosanitarias, sin evidenciar afectaciones sobre el fuste, la copa o su área de emplazamiento que requieran la autorización de

**Foto 4.** Vista general del individuo

**Foto 5.** Vista general del individuo

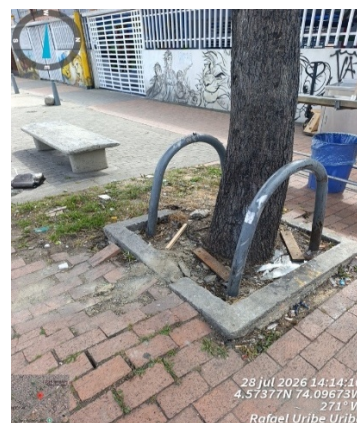
tratamientos silviculturales. No obstante, durante la inspección se evidenció la acumulación de residuos sólidos en inmediaciones del individuo arbóreo, situación que no genera afectación directa sobre su estado general, pero que afecta las condiciones ambientales y paisajísticas del sector.

**Foto 6.** Evidencia del estado de la zona de emplazamiento del individuo

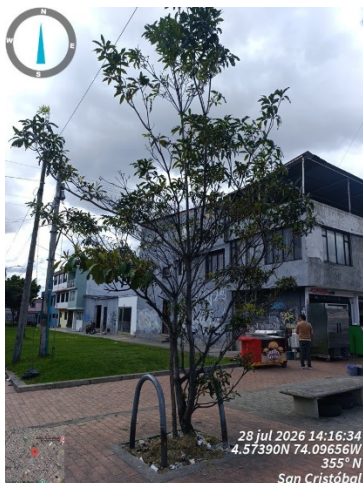
- **Al lado de la CR 10 # 23A – 05 SUR:** se observaron dos individuos arbóreos emplazados en el mismo contenedor. El primero corresponde a la especie cajeto (*Cyatharexylum subflavescens*), identificado con SIGAU No. 18010604000700, y el segundo a un individuo de jazmín del cabo (*Pittosporum undulatum*), el cual no se encuentra inventariado en el Sistema de Gestión del Arbolado Urbano – SIGAU. Ninguno de los dos individuos presenta placa del operador de aseo.

Al momento de la visita, el individuo de cajeto se observó estable en pie, con buenas condiciones físicas, estructurales y fitosanitarias, sin evidenciar afectaciones que requieran la autorización de tratamientos silviculturales. Por su parte, el individuo de jazmín del cabo también se encontró estable en pie y con buenas condiciones físicas, estructurales y fitosanitarias; no obstante, presentó una rama de pequeño porte con fractura parcial y pérdida localizada de corteza, condición que no compromete su estabilidad, pero que hace recomendable su retiro mediante poda de manejo.

**Foto 7.** Vista general de los individuos

En consecuencia, esta Secretaría remitirá comunicación al Jardín Botánico de Bogotá “José Celestino Mutis”, solicitando la incorporación del individuo de jazmín del cabo al censo del arbolado urbano del Distrito y la correspondiente asignación de un código SIGAU. Una vez surtido dicho procedimiento, el Jardín Botánico deberá informar al operador de aseo de la localidad la incorporación del individuo al inventario distrital, con el fin de que este adelante la poda de manejo requerida para el retiro de la rama afectada, así como las demás actividades de mantenimiento que correspondan en el marco de sus competencias.

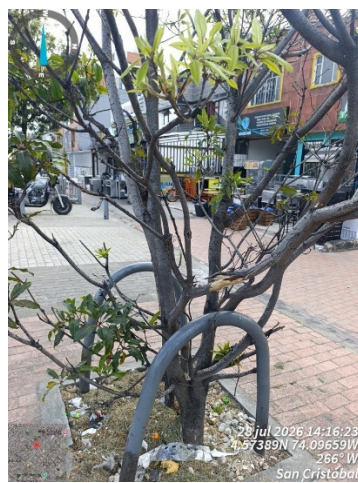
**Foto 8.** Evidencia de la rama con herida mecánica

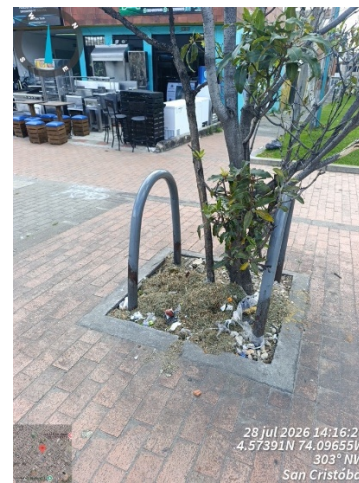
Así mismo, en el área de emplazamiento se observaron residuos vegetales provenientes de labores de poda de césped, así como residuos sólidos, entre ellos rocas y otros elementos de desecho.

**Foto 9.** Evidencia del estado de la zona de emplazamiento de los individuos

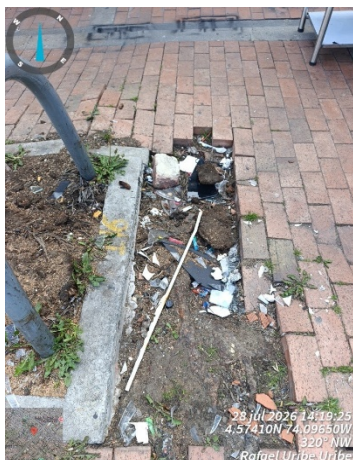
**Foto 10.** Evidencia de los residuos observados en la zona

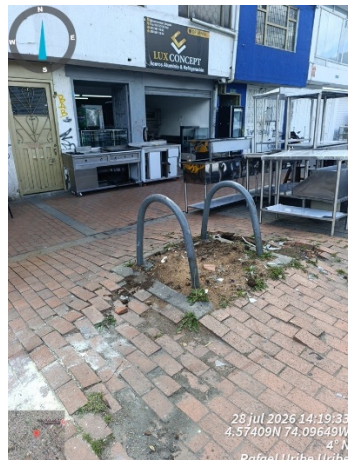
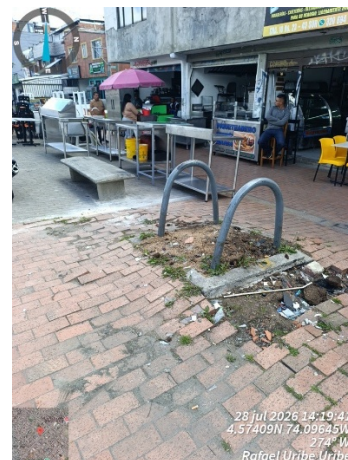
- **Frente a CR 10 # 23 – 43 SUR:** se observó el contenedor correspondiente al individuo arbóreo identificado con SIGAU No. 18010604000699, sin que este se encontrara presente. Durante la visita se evidenciaron restos del sistema radicular y residuos de aserrín sobre el área de emplazamiento, lo que permite establecer que el individuo fue retirado.

Revisados los antecedentes obrantes en el módulo de procesos y procedimientos de la Secretaría Distrital de Ambiente, se constató que el individuo correspondía a un roble australiano (*Grevillea robusta*), el cual fue objeto de atención mediante el evento de emergencia silvicultural SIRE No. 5452515. En atención a dicho evento, un ingeniero forestal adscrito a la Subdirección de Silvicultura emitió el Concepto Técnico SSFFS-05150 de 2025, mediante el cual se autorizó al Jardín Botánico de Bogotá “José Celestino Mutis” la tala por emergencia del individuo, debido a que presentaba deficiente estado físico ocasionado por la fractura del fuste, con grave daño mecánico, copa asimétrica y descompensada, así como ramas con riesgo de caída sobre una zona de alta afluencia peatonal.

**Foto 11.** Zona donde se emplazaba el individuo arbóreo retirado

**Foto 12.** Zona donde se emplazaba el individuo arbóreo retirado

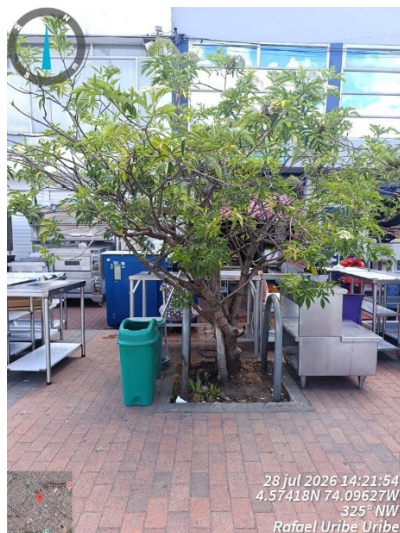
- **Frente a CR 10 #23 – 17 SUR:** se observó un individuo de la especie sauco (*Sambucus nigra*). No obstante, al verificar el visor geográfico del Jardín Botánico de Bogotá “José Celestino Mutis”, se evidenció que el individuo inventariado para dicho emplazamiento corresponde a la especie cajeto, identificado con SIGAU No. 18010604000698.

**Foto 13.** Vista general del individuo

Al momento de la visita, el individuo observado se encontró estable en pie, con buenas condiciones físicas, estructurales y fitosanitarias, sin evidenciar afectaciones que requieran la autorización de tratamientos silviculturales. Así mismo, en su área de emplazamiento se observó una cantidad menor de residuos sólidos, sin que estos generen afectación directa sobre el individuo arbóreo.

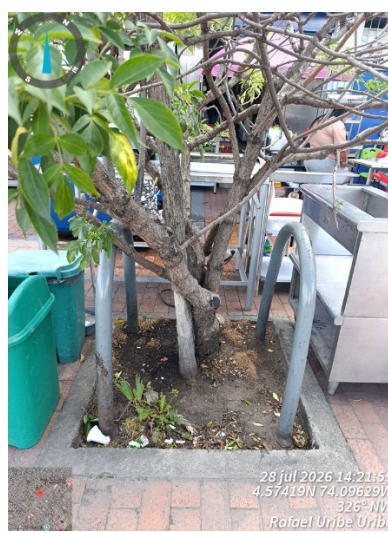
**Foto 14.** Evidencia del estado de la zona de emplazamiento del individuo

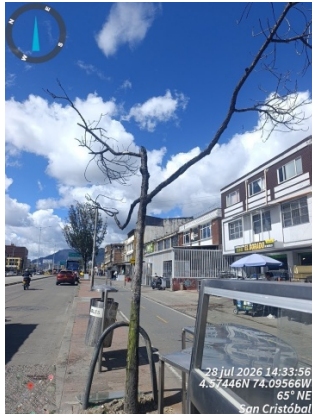
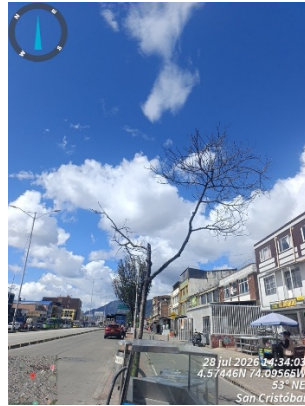
- **Frente a CR 10 # 22A – 64 SUR:** se observó un individuo de la especie cajeto (*Cytharexylum subflavescens*), identificado con SIGAU 04010801000734, el cual no presenta placa del operador de aseo de la localidad. Al momento de la visita el individuo se observó con deficiente estado físico y fitosanitario, evidenciándose ausencia total de tejido vivo, sin presencia de rebrotes apicales que indiquen viabilidad fisiológica. Así mismo, presenta una leve inclinación respecto a su eje de crecimiento.

Foto 26. Vista general del individuo

Foto 27. Vista general del individuo

Teniendo en cuenta las condiciones observadas, se autoriza el retiro por emergencia del individuo arbóreo por encontrarse muerto en pie, actividad que deberá ser ejecutada por el Jardín Botánico de Bogotá “José Celestino Mutis”.

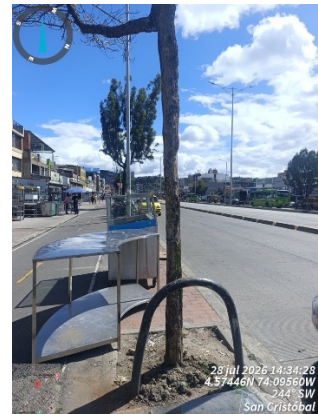
Foto 28. Evidencia del estado de la zona de emplazamiento del individuo

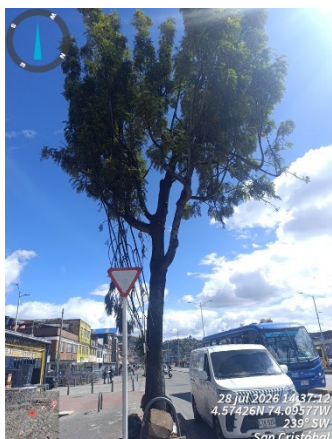
- **Frente a CR 10 #22B – 30 SUR:** se observó un individuo arbóreo de la especie roble australiano (*Grevillea robusta*), identificado con SIGAU 04010801000735, el cual no presenta placa del operador de aseo de la localidad. Al momento de la visita se observó que presenta dos ramas de mediano porte fracturadas; una de ellas permanece suspendida y adherida al fuste principal únicamente por tejido vegetal, mientras que la otra se encuentra completamente desprendida del individuo y suspendida entre las ramas de la copa. Adicionalmente, se observaron otras ramas que, por sus condiciones estructurales, requieren manejo mediante poda.

**Foto 29.** Vista general del individuo

Teniendo en cuenta las condiciones observadas, se autoriza la poda por emergencia del individuo arbóreo, consistente en el retiro de las ramas fracturadas y de aquellas que representen riesgo de desprendimiento, intervención que deberá ser ejecutada por el operador de aseo de la localidad, con el fin de prevenir la caída de ramas sobre la vía vehicular y el espacio público.

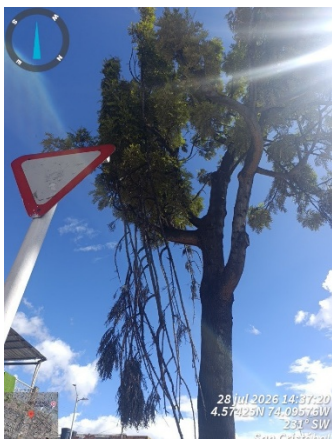
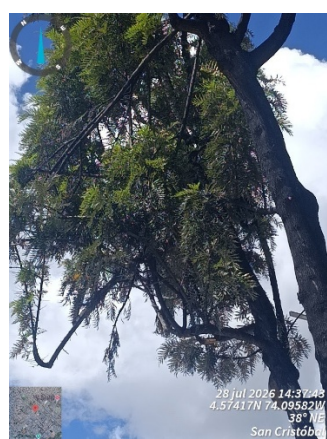
**Foto 30.** Vista de la rama suspendida en la copa del individuo

**Foto 31.** Vista de la rama suspendida en la copa del individuo

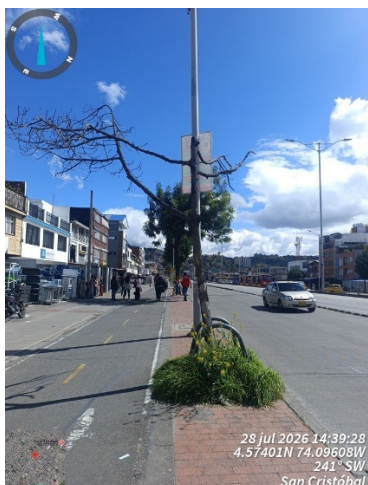
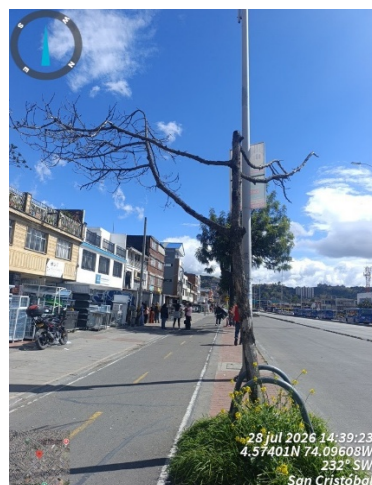
- **Frente a CR 10 # 23 – 18 SUR:** se observó un individuo arbóreo de la especie cajeto (*Cytharexylum subflavescens*), identificado con SIGAU 04010801000736 y sin placa de LIME el cual, al momento de la visita, se encontró estable en pie; no obstante, presenta deficiente estado físico y fitosanitario. Durante la inspección se evidenció que una parte significativa de la copa no presenta tejido vivo ni rebrotes apicales que indiquen capacidad de recuperación fisiológica. Adicionalmente, se observó la pérdida de la yema terminal, condición que afecta el crecimiento y desarrollo normal del individuo.

**Foto 32.** Vista general del individuo

**Foto 34.** Vista general del individuo

Teniendo en cuenta las condiciones observadas, las cuales evidencian una pérdida de viabilidad fisiológica y un deterioro progresivo de la copa, se autoriza la tala por

emergencia del individuo arbóreo, intervención que deberá ser ejecutada por el Jardín Botánico de Bogotá “José Celestino Mutis”.

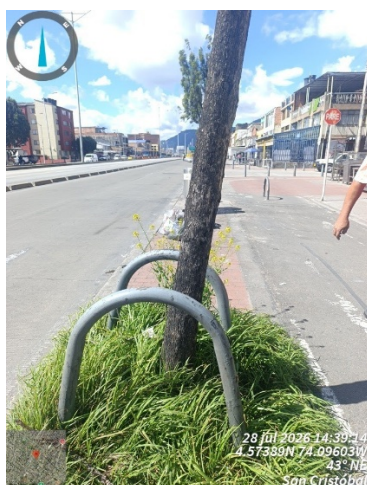
**Foto 33.** Evidencia del estado de la zona de emplazamiento del individuo

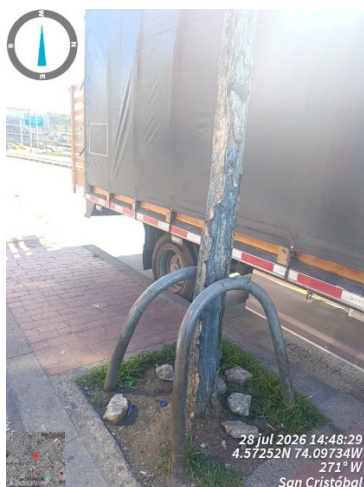
- **Frente a CR 10 # 26 – 08 SUR:** se observó un individuo arbóreo de la especie cajeto (*Cytharexylum subflavescens*), identificado con SIGAU 04010501000757, el cual no presenta placa del operador de aseo de la localidad. Al momento de la visita el individuo se observó con deficiente estado físico y fitosanitario, evidenciándose ausencia de foliación y de rebrotes apicales que indiquen viabilidad fisiológica. Así mismo, el fuste presenta sectores con descortezamiento, condición que deja expuesto el tejido interno y evidencia la ausencia de tejido vivo.

**Foto 43.** Evidencia del estado de la zona de emplazamiento del individuo

Teniendo en cuenta las condiciones observadas, las cuales evidencian la pérdida de viabilidad fisiológica del individuo arbóreo, se considera procedente autorizar la tala por emergencia silvicultural, intervención que deberá ser ejecutada por el Jardín Botánico de Bogotá “José Celestino Mutis”.

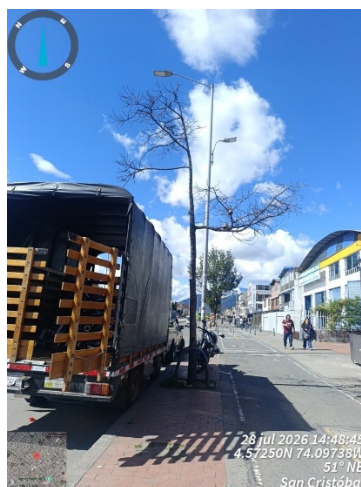
**Foto 44.** Vista general del individuo
