**Referencia:** Requerimientos visita de control a la gestión de residuos diferenciados en la Carrera 14J 87 22 Sur de la Localidad de Usme.

Al dar respuesta por favor citar el proceso **SDA 7074116**.

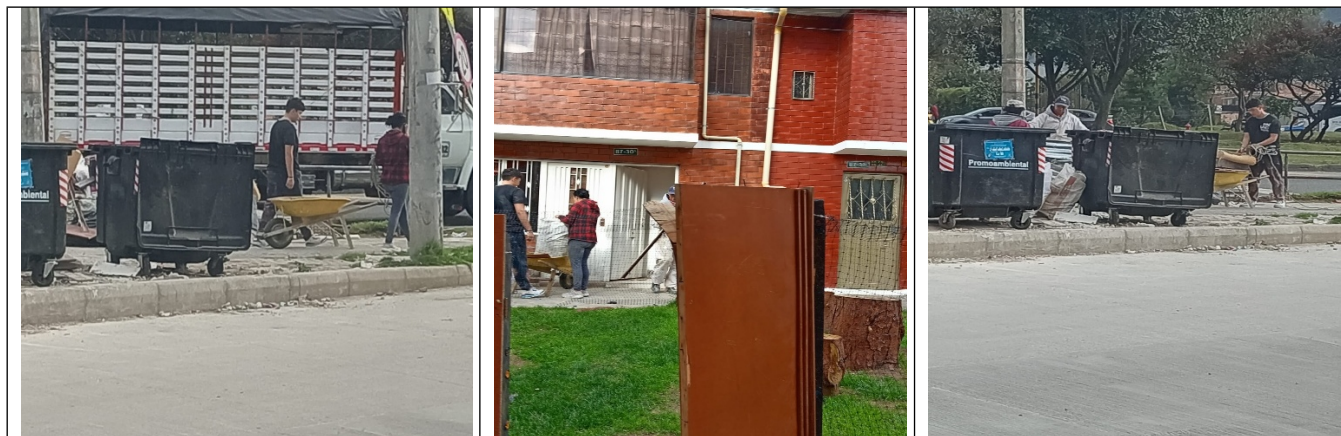
**Tabla 1:** Registro fotográfico adjunto a la denuncia ciudadana

La petición incluyó material gráfico adjunto en el que se observa la disposición de residuos de construcción y demolición en espacio público, tal como se muestra en la **Tabla 1**.

| <b>Imagen 1:</b> Imagen adjunta en la petición ciudadana allegada | <b>Imagen 2:</b> Imagen adjunta en la petición ciudadana allegada | <b>Imagen 3:</b> Imagen adjunta en la petición ciudadana allegada |

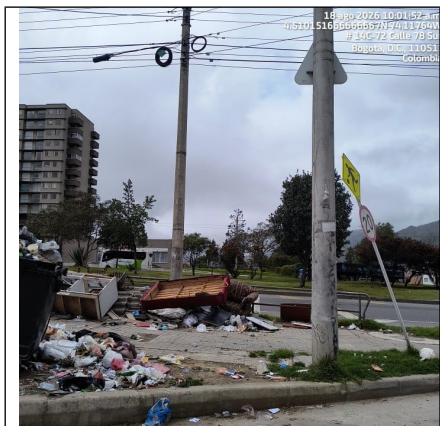
Luego de la identificación del punto de arrojo sobre la avenida Boyacá, como se muestra en la Imagen 4, se procedió a efectuar llamado en el predio ubicado en la Carrera 14J No. 87-30 Sur, con el fin de verificar las actividades ejecutadas en el tercer piso de la edificación. No fue posible establecer contacto con los ocupantes del predio en el momento de la visita.

| <p><b>Imagen 4:</b> Inicio de la visita. Se identifica punto de acumulación de RCD en espacio público (Latitud:4.5100970; Longitud: -74.1176083) de la localidad de Usme</p> | <p><b>Imagen 5:</b> Se observa espacio público con acopios de RCD.</p> | <p><b>Imagen 6:</b> Se hace recorrido perimetral, se identifica ampliación en el tercer piso de la vivienda. Se hace llamado a la puerta para identificación de personal responsable en la KR 14J 87 30 SUR</p> |

- Soporte del registro de la obra ante la Secretaría Distrital de Ambiente.
- Evidencia del retiro de los residuos de construcción y demolición dispuestos en espacio público.

- Informar y remitir copia de los certificados expedidos por gestores debidamente autorizados, que acrediten la entrega de los Residuos de Construcción y Demolición (RCD) generados durante la ejecución de la obra, o en su defecto la factura del operador de aseo en la que se evidencie la recolección de dichos residuos. Los certificados deberán señalar, como mínimo, las cantidades entregadas, la fecha de recepción y el destino final o el aprovechamiento otorgado a los residuos gestionados.
- Copia de la licencia de construcción o, en su defecto, pronunciamiento de la curaduría urbana sobre la no exigencia de licencia para la ampliación del tercer piso.

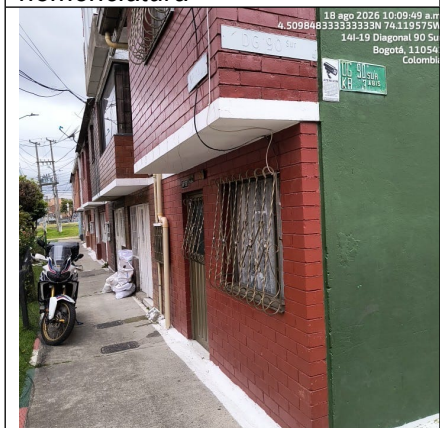
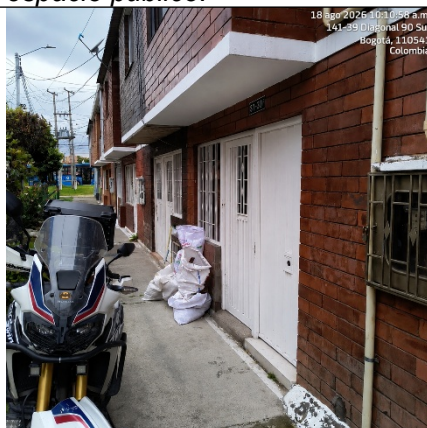
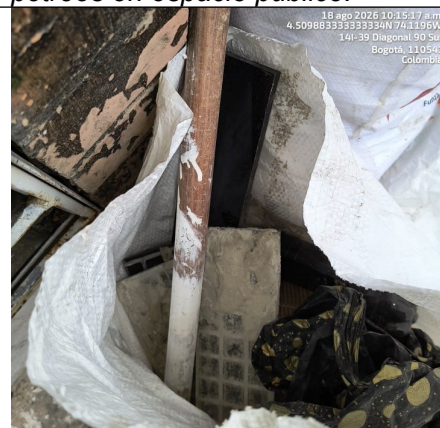
**Imagen 9:** Se identifica RCD pétreos en espacio público.
