## SECRETARÍA DE AMBIENTE

Dep.: SUBDIRECCIÓN DEL RECURSO SUELO

**Referencia:** Radicado SDA **2026ER193895** del 03 de septiembre de 2026 – Resultado visita de control por inadecuado manejo de residuos generados en proyecto constructivo.

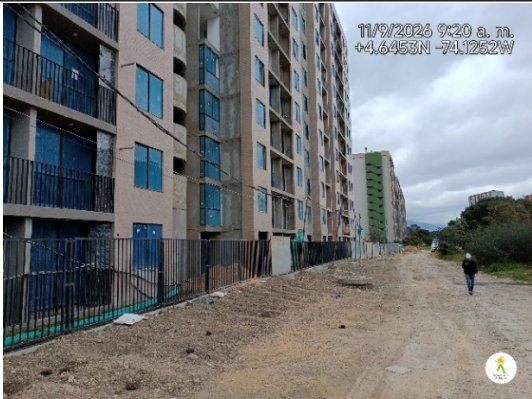
| <p><b>Fotografía No. 1</b> Parte posterior del proyecto Alsacia Arboré.</p> | <p><b>Fotografía No. 2</b> Presencia de residuos plásticos sobre zona verde.</p> |

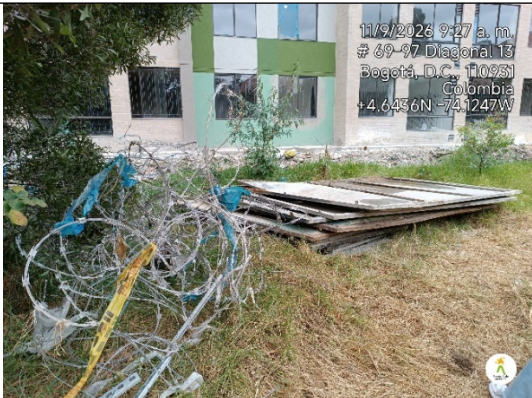
| <p><b>Fotografía No. 3</b> Retiro del cerramiento perimetral en el costado colindante con el río Fucha.</p> | <p><b>Fotografía No. 4</b> Estado de la zona del retiro del cerramiento perimetral.</p> |

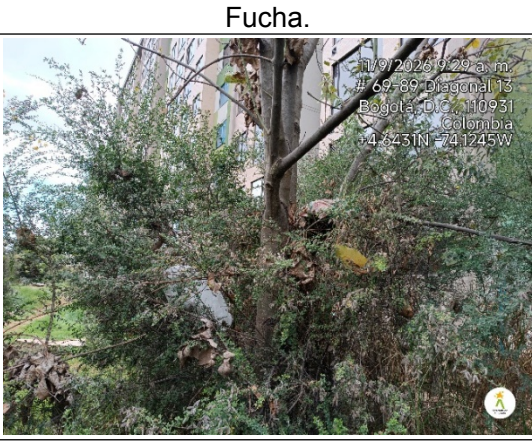
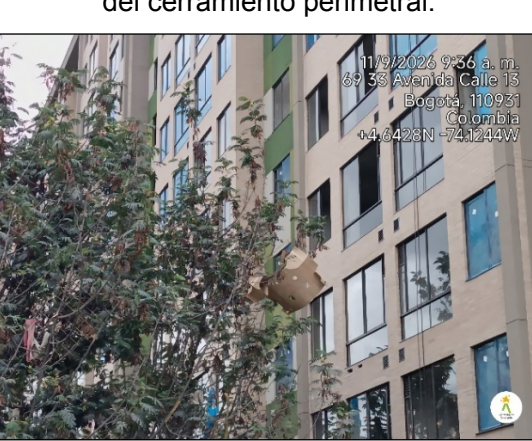
| <p><b>Fotografías No. 5 y 6</b> Presencia de residuos de construcción en individuo arbóreo colindante con la obra Villa Alsacia.</p> | |

Por otra parte, se realizó análisis espacial del lote con dirección DG 13 69 89, donde ocurrieron los hechos. Se determinó que los residuos suspendidos en el individuo arbóreo se localizan en el límite entre el predio y la ronda hídrica del canal, sin generar afectación a los elementos de la Estructura Ecológica Principal, como se ilustra en la siguiente imagen:

En consecuencia, debido al inadecuado manejo de los residuos de construcción y demolición que genera afectaciones en las áreas colindantes, esta entidad, mediante el proceso SDA No. **7099021**, requirió a la empresa Construcciones Planificadas S.A. la limpieza de la zona verde y la gestión adecuada de los residuos generados en su calidad de responsable de la obra, de conformidad con los lineamientos del Título 8 del Decreto 646 de 2025.

Asimismo, se le exigió implementar las medidas de manejo ambiental apropiadas para prevenir, controlar y mitigar las afectaciones ambientales que desencadenan las actividades constructivas, frente a la gestión integral de los residuos peligrosos y especiales.

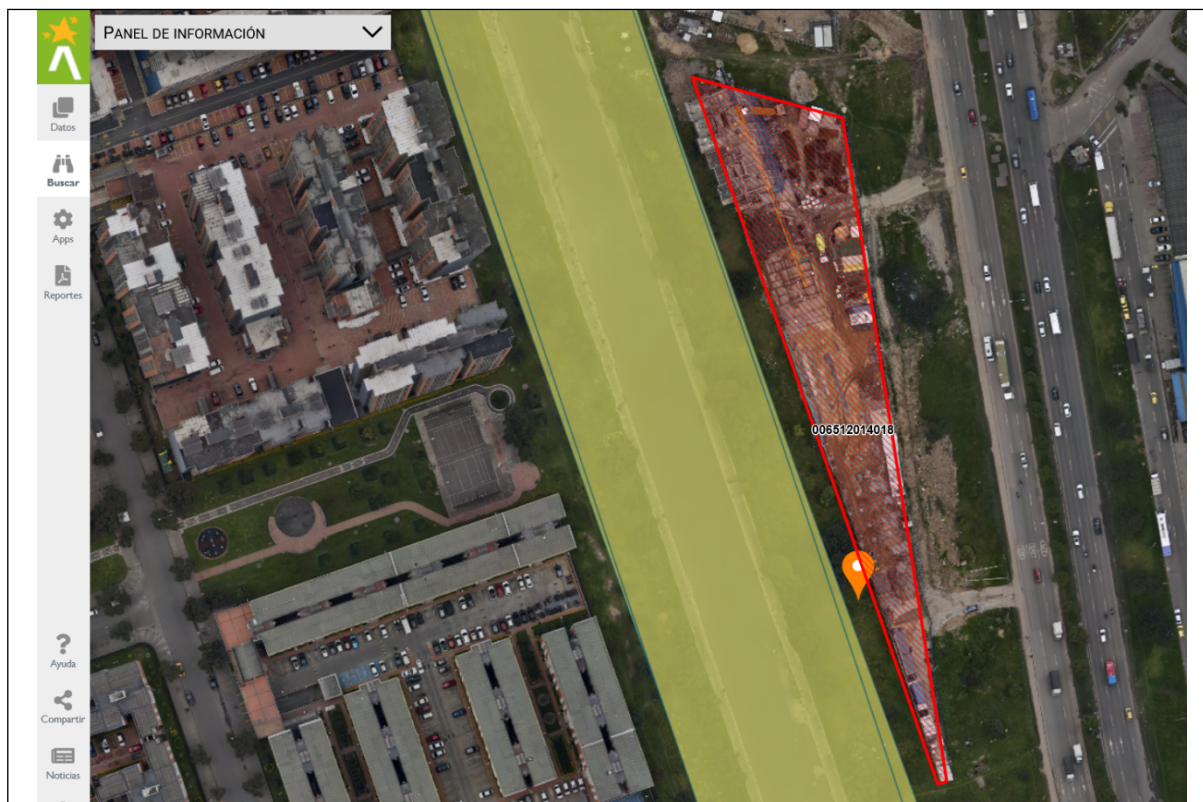
**Imagen 1.** Punto de referencia del arbolado de las imágenes 5 y 6 con respecto a la EEP.
