## SECRETARÍA DE AMBIENTE

**Referencia:** Respuesta al radicado SDA No **2026ER209155** del 18 de septiembre del 2026-  
*Disposición de Residuos de construcción y demolición*

Así las cosas, un profesional de la Subdirección realizó visita de control y seguimiento el día 28 de septiembre de 2026 al sector ubicado en el costado occidental de la Avenida Constitución (Carrera 68D), entre la Calle 21A y la Diagonal 22A, con el propósito de identificar posibles afectaciones, problemáticas y/o factores tensionantes de carácter ambiental que pudieran generar deterioro en la composición, estructura y funcionamiento del cuerpo de agua objeto de evaluación.

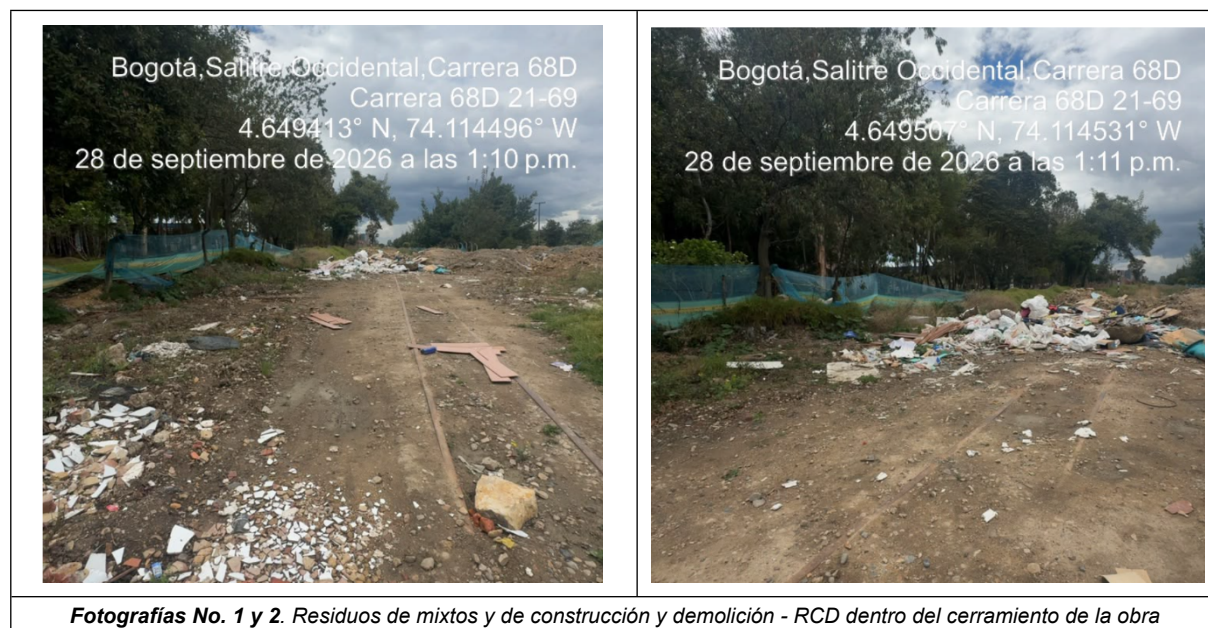
Durante el recorrido se evidenció una obra localizada en la vía férrea, la cual contaba con cerramiento delimitado con polisombra. Al interior del área intervenida se observó la presencia de residuos mixtos aprovechables y no aprovechables y de construcción y demolición (RCD), con un volumen aproximado de 3 m³. Al momento de la visita técnica no se encontró personal realizando actividades constructivas o de mantenimiento en el sitio

**Fotografías No. 1 y 2.** Residuos de mixtos y de construcción y demolición - RCD dentro del cerramiento de la obra

En relación con la disposición de residuos de construcción y demolición -RCD, identificada dentro del área objeto de la presente petición, se informa que, mediante el proceso No. 7121094, se efectuó el respectivo requerimiento a Regiotram, en su calidad de responsable de la obra identificada durante la visita, con el fin de que se adelanten las acciones correspondientes frente a la situación evidenciada.

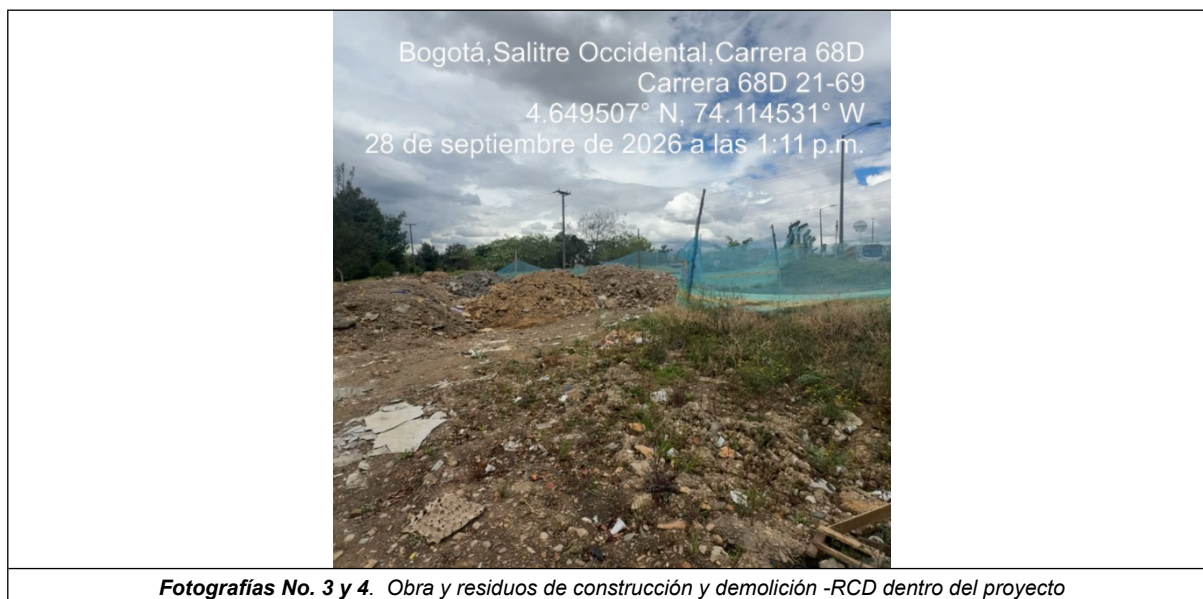
**Fotografías No. 3 y 4.** Obra y residuos de construcción y demolición -RCD dentro del proyecto

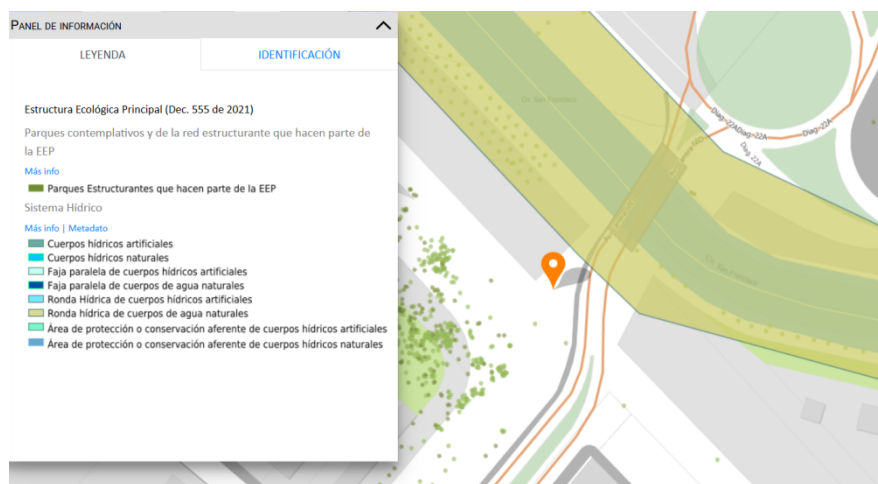
**Ilustración 1.** Punto de intervención de la obra

Por otro lado, durante la visita técnica se identificó que la obra observada y los residuos de construcción y demolición (RCD) asociados a esta, no se encontraban ubicados sobre el lecho ni en la ronda hídrica del canal San Francisco, como se evidencia en la ilustración 1. En consecuencia, al momento de la inspección no se evidenció intervención directa al cuerpo de agua ni a su zona de protección.
