Referencia: Radicado SDA 2026ER205781 del 16 de septiembre de 2026  
Radicado ALS 20266121057671 del 11 de septiembre de 2026  
Radicado ALS 20264603212102 del 10 de septiembre de 2026  
BTE 6481962026

**REGISTRO FOTOGRÁFICO**

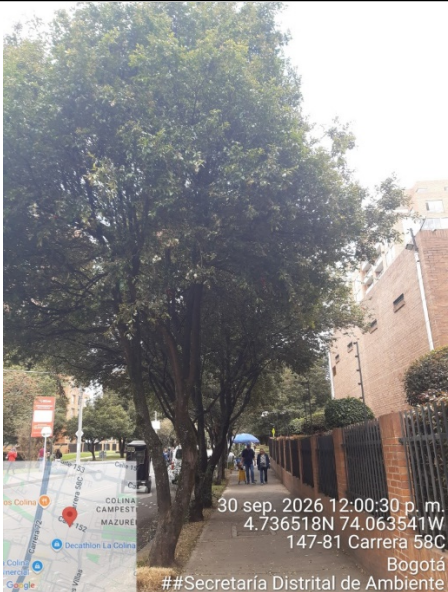
Diligencia en la cual se identificaron individuos de diferentes especies y portes, emplazados en andén con zona verde angosta, los cuales presentan estabilidad en pie y condiciones físicas y fitosanitarias acordes con las características propias de las especies, sin evidencia de riesgo de volcamiento y/o caída de ramas al momento de la visita. No se evidenció actividad radicular superficial. No obstante, se identificaron fisuras y hundimientos tanto en sectores con presencia de arbolado como en zonas donde no se evidencia presencia de individuos arbóreos.

Debido a las condiciones de los individuos arbóreos al momento de la visita, se considera viable su conservación y no se autoriza algún tipo de actividad silvicultural sobre estos.

| <p>Foto 1. Vista general arbolado</p> | <p>Foto 2. Vista general irregularidades en el andén</p> |

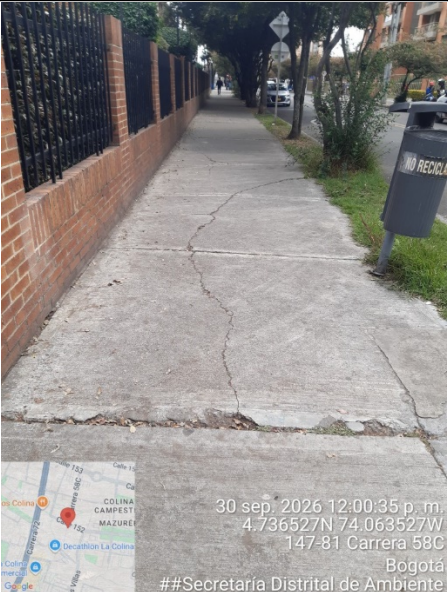
En cuanto a las irregularidades que presenta la vía, le informamos que de acuerdo con lo dispuesto en el artículo 210 del Decreto 642 de 2025 se indica que “... *Los Planes Operativos Anuales de Inversión de los Fondos de Desarrollo Local, para la Línea de Inversión Local - Malla Vial, que comprende la construcción y reconstrucción de vías locales, mantenimiento del espacio público, la adecuación de andenes para la movilidad de las personas en situación de discapacidad y la arborización de las zonas intervenidas, se ejecutará directamente por cada una de las Alcaldías Locales ...*”, se da traslado de la petición a su

Por lo tanto, sí la Alcaldía Local de Suba requiere ejecutar obras para la adecuación de las vías o andenes de su competencia, deberá adelantar los trámites correspondientes ante la Secretaría Distrital de Ambiente, y una vez aportada la información se realizará visita de verificación a fin de generar el concepto técnico a que haya lugar, para que se efectúen las actividades correspondientes, de acuerdo con lo dispuesto en el Decreto Distrital 646 de 2025.

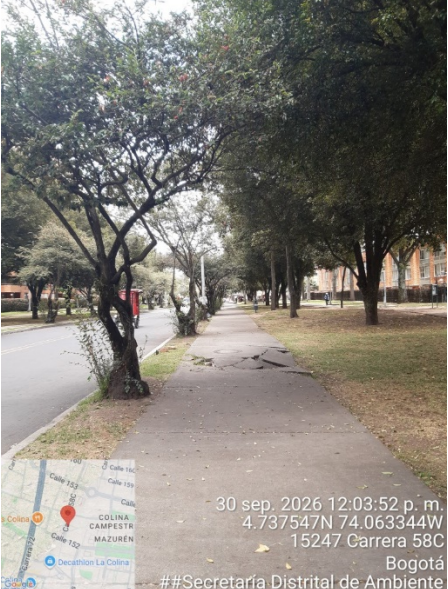
| <p>Foto 3. Vista general arbolado</p> | <p>Foto 4. Vista general irregularidades en el andén</p> |
