AUTO No. 02006

“POR EL CUAL SE INICIA UN PROCEDIMIENTO SANCIONATORIO AMBIENTAL Y SE TOMAN OTRAS DETERMINACIONES”.

LA DIRECTORA DE CONTROL AMBIENTAL DE LA SECRETARÍA DISTRITAL DE AMBIENTE

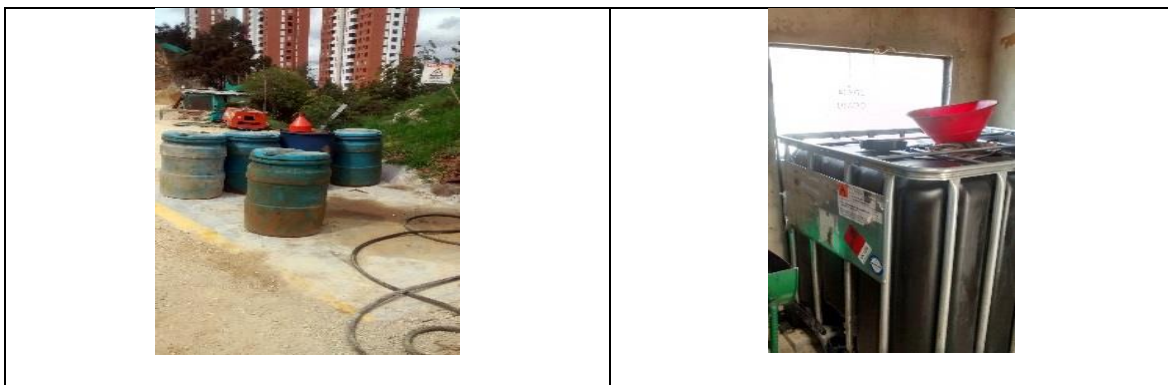
Que por otro lado, la Secretaria Distrital de Ambiente en su función de seguimiento a través del Concepto Técnico No. 4892 del 20 de mayo de 2015, también identificó que en el área donde se ejecuta el Plan de Manejo, Recuperación o Restauración Ambiental correspondiente a la Cantera el Cedro – San Carlos, se genera residuos peligrosos en las actividades de mantenimiento de los vehículos y en la limpieza del área de almacenamiento de combustibles, tales como aceite lubricante usado, material contaminado con aceite lubricante, filtros y borras, como lo muestran los siguientes registros fotográficos, que hacen parte del concepto técnico en comento:

Foto No. 09. Almacenamiento de aceite contiguo al área de almacenamiento de combustible	Foto No. 10. Almacenamiento de aceite usado
