**AUTO No. 02328**

**“POR EL CUAL SE ARCHIVA UN EXPEDIENTE Y SE TOMAN OTRAS DETERMINACIONES”**

**LA SUBDIRECCIÓN DEL RECURSO HÍDRICO Y DEL SUELO DE LA SECRETARÍA DISTRITAL DE AMBIENTE**

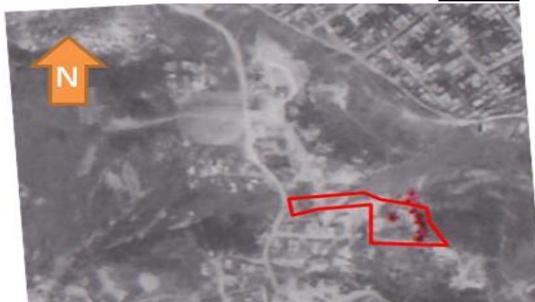
**Imagen No.2.**  
**Fotografía del**  
**vuelo C-2256**  
**donde se identifica**  
**el corte extractivo**  
**y horno (trazo rojo)**  
**del antiguo Chircal**  
**José García. Año**  
**1986, Escala**  
**1:21.000**

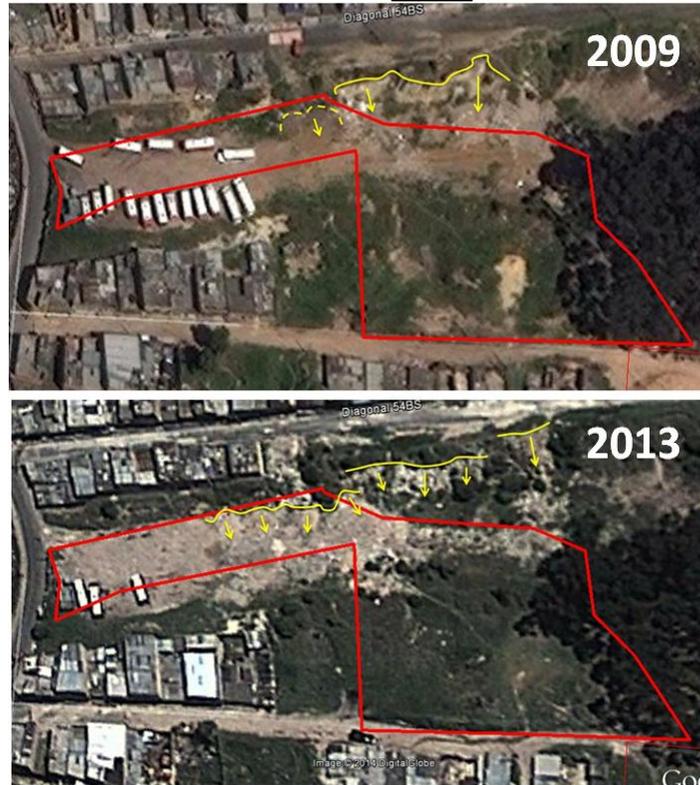
*En cuanto al predio con chip AAA0009EJNN a nombre de Dimerocol Ltda., se observan cortes con dirección Este-Oeste dentro y fuera del polígono del chircal, los cuales han desencadenado procesos de remoción en masa (deslizamientos) que involucran suelos residuales arcillosos de la Formación Regadera y pequeños parches de materiales antrópicos relacionados con la estructura de la vía que se ubica en la parte alta del talud. De la revisión de imágenes, es evidente la acumulación de material deslizado en la parte basal del talud; adicionalmente se observan procesos de erosión concentrada (cárcavas) sobre los cortes. Al comparar las imágenes de Google Earth del 2009 y 2013 se observa que los procesos de remoción y erosión se vienen intensificando dado que se ven coronas de deslizamiento de mayor longitud, mayor cantidad de material deslizado acumulado a la pata del talud y carcavamiendo de mayor intensidad sobre los cortes. Este predio no hace parte del inventario de afectados por actividad extractiva, probablemente porque a finales de los años 90 del siglo pasado la extracción había cesado.*

**Imagen No.3.** Coronas de deslizamiento (líneas amarillas) en el predio con chip AAA0009EJNN de Dismerocol Ltda. dentro y cerca a la antigua actividad extractiva de arcilla del Chircal José García (polígono rojo).  
Modificado de Google Earth.

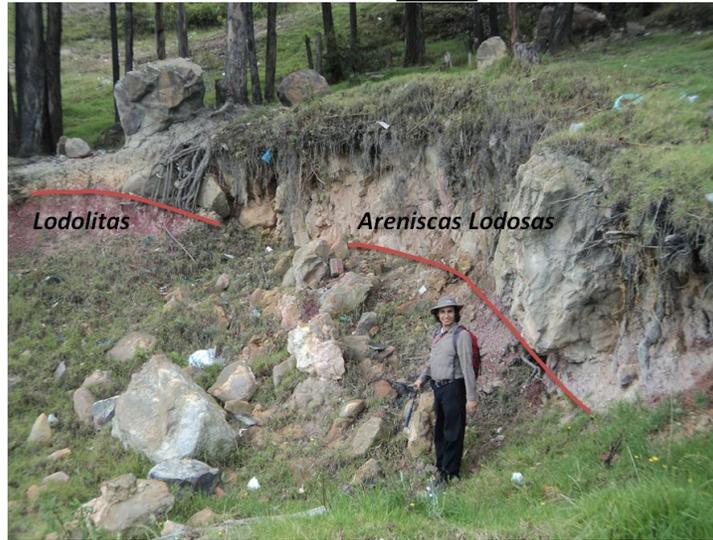
**Fotografía No.1.** Antiguo corte de extracción de arcilla dentro del predio con chip AAA0029DKCX, propiedad del señor José Sabulón García Fúquene. De la imagen es evidente que el riesgo existente es muy bajo y fácilmente mitigable.

Estructuralmente las capas se encuentran inclinadas suavemente hacia el suroccidente, 200/30 (azimut de buzamiento/buzamiento), lo cual es favorable para la estabilidad del talud en cuanto a movimientos planares. Sin embargo, observa proceso de caída de bloques que alcanza una distancia de hasta cuatro (4) metros en la horizontal, involucrando bloques de dimensiones centimétricas hasta métricas (1,4 m x 0,6 m x 0,5 m) provenientes de la capa de arenisca. Este proceso está parcialmente propiciado por la erosión diferencial que se presenta en el corte, dado que la capa inferior de lodolitas tiende a erodarse con mayor facilidad y por lo tanto deja voladizos correspondientes a la capa de arenisca lodosa, los cuales tienden a generar la caída de bloques. Sin embargo, a lo largo del corte se observan pequeñas fallas que interrumpen la secuencia de tal manera que no se observa la capa de lodolita hacia la base del talud y por consiguiente no se generan voladizos en esos puntos. Es decir que el riesgo de caída de bloques no se encuentra latente a lo largo de todo el corte sino en algunos sectores del mismo.

No obstante lo anterior, la altura del talud de máximo cuatro (4) metros de altura define riesgo bajo por remoción en masa, dada la baja energía potencial involucrada en el movimiento (menos de 20 joules).

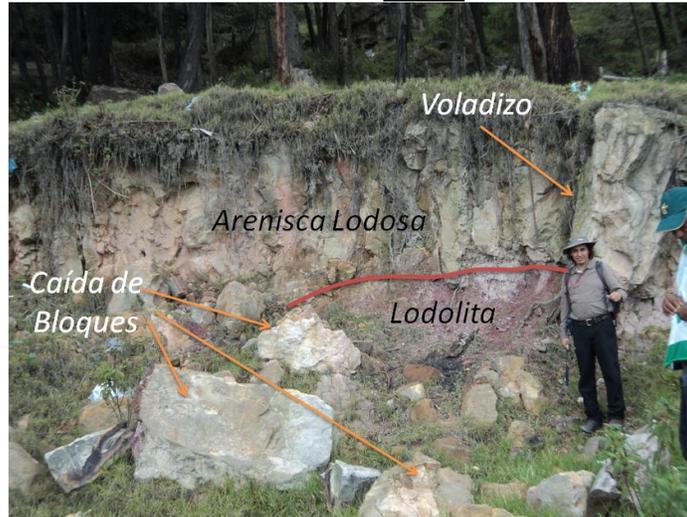
**Fotografía No.2.** Procesos de caída de bloques a lo largo del antiguo corte extractivo en el predio de José S. García F. (AAA0029DKCX). La energía máxima es de menos de 20 joules.

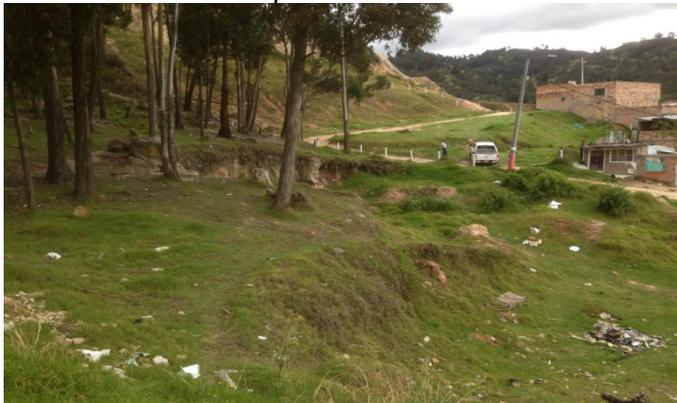
**Fotografía No.4.** *Vista del predio José García, donde se observa la cobertura vegetal, desechos orgánicos y el pequeño cambio en la topografía por el antiguo talud de extracción. Nótese la poca área denudada que permite establecer que el riesgo por emisión de particulados es muy bajo o inexistente.*

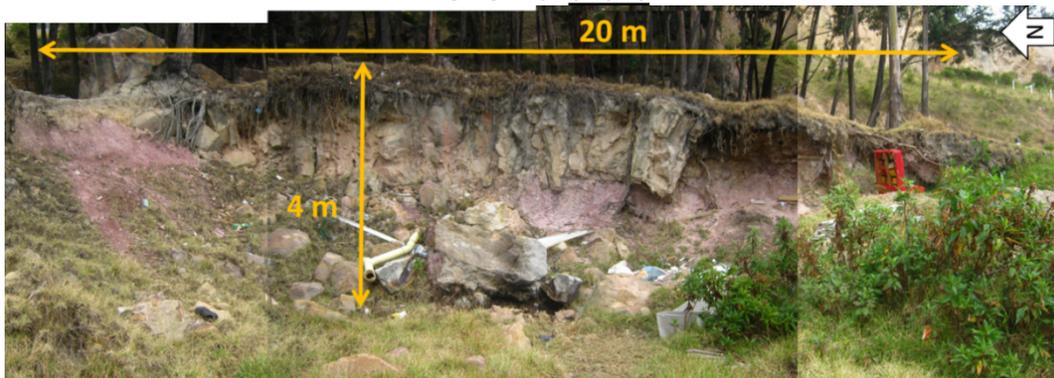
*En el área afectada por la antigua actividad extractiva de arcilla de Chircal José García se identificó en el predio identificado con Chip Catastral AAA0029DKCX, de propiedad del señor José Sabulón García Fúquene, un talud de hasta cuatro (4) metros de altura y aproximadamente veinte (20) metros de longitud, con orientación cercana a NS. Dicho talud está conformado en el tope por una capa gruesa de arenisca lodosa que varía de dos (2) a tres (3) metros de espesor y, hacia la base, una capa de lodolitas varicoloreadas (rojas y violáceas) de baja fisibilidad de alrededor de un (1) metro de espesor, secuencia correspondiente con la Formación Regadera (Tir).*

*Estructuralmente las capas se encuentran inclinadas hacia el suroccidente, representadas por 200/30 (azimut de buzamiento/buzamiento), lo cual es favorable para la estabilidad del talud en cuanto a movimientos planares; sin embargo, durante la visita se evidenciaron procesos de caída de bloques que alcanzan una distancia de hasta cuatro (4) metros en la horizontal, los cuales involucran bloques de arenisca lodosa de dimensiones centimétricas hasta métricas (diámetro de hasta 1,4 metros). Este proceso está propiciado tanto por la generación de voladizos en la capa de arenisca producto de la erosión diferencial que se presenta en el corte (las lodolitas en la base del talud tienden a erodarse con mayor facilidad), como por las fracturas perpendiculares al talud las cuales afectan la capa de arenisca. No obstante debe tenerse en cuenta que a lo largo del corte se observan pequeñas fallas que interrumpen la secuencia de tal manera que la capa de lodolita no alcanza a aflorar en la base del talud y por consiguiente no se generan voladizos en esos puntos. Lo anterior implica que el riesgo de caída de bloques no se encuentra latente a lo largo de todo el corte sino en algunos sectores de este.*

*Sin embargo, la altura del talud de máximo cuatro (4) metros de altura define riesgo bajo por remoción en masa, dada la baja energía potencial involucrada en el movimiento (menos de 20 joules), por lo que el riesgo existente puede considerarse muy bajo y fácilmente mitigable.*

**Figura 2.** Antigua frente de extracción del Chircal José García, dentro del predio identificado con Chip Catastral AAA0029DKCX.

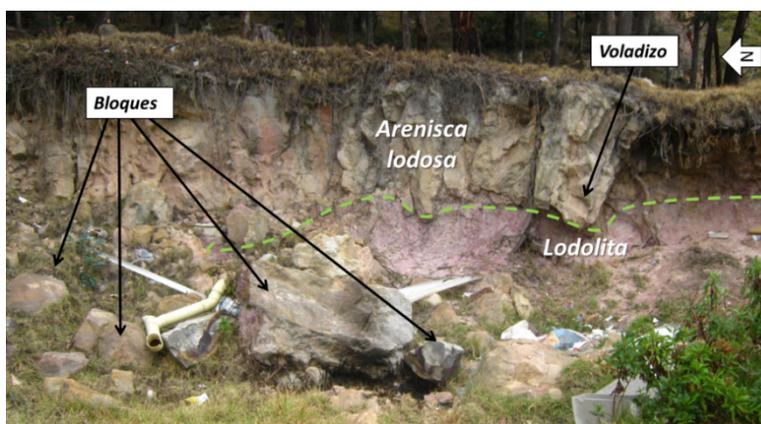
**Figura 3.** Detalle de las unidades geológicas que conforman el antiguo frente de extracción del Chircal José García dentro del predio identificado con Chip Catastral AAA0029DKCX y elementos asociados a procesos de caída de bloques.

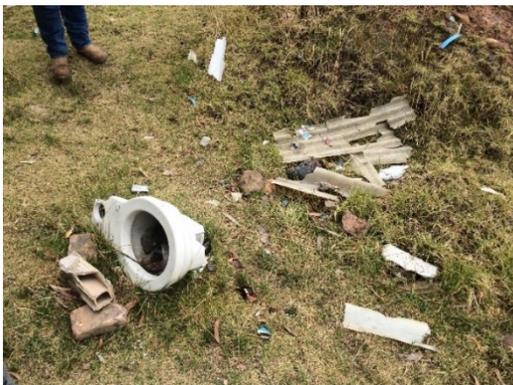
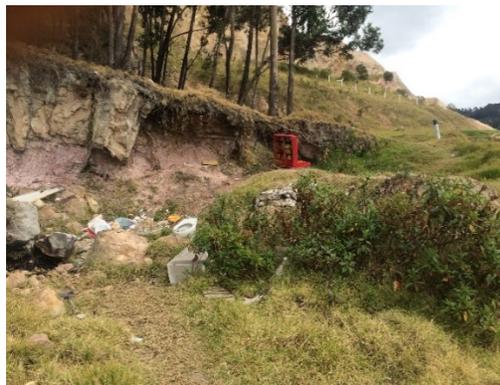
Al momento de la visita al predio del antiguo Chircal José García, se observa la disposición inadecuada de residuos de construcción (RCD) y residuos orgánicos por no contar con cerramiento, lo que facilita dichas prácticas. Igualmente, se puede apreciar que la parte que cuenta con revegetalización (pastizal) es usada para actividades recreacionales (fútbol),

**Figuras 4 y 5.** Disposición inadecuada de RCD en los predios del antiguo Chircal José García.

**4.5.** *Desde el punto de vista biótico y paisajístico, se puede deducir que a pesar que no se ha ejecutado un Plan de Manejo, Recuperación o Restauración Ambiental- PMRRA en el predio, este ha evolucionado satisfactoriamente debido a la recuperación de cobertura vegetal (revegetalización) de forma natural, lo que permite la rehabilitación predio. Por otra parte, es importante que se consolide dicho proceso natural por lo que se le solicita al propietario del predio realizar el cerramiento de este con el fin de evitar la disposición de desechos orgánicos y fomentar su recuperación paisajística.*

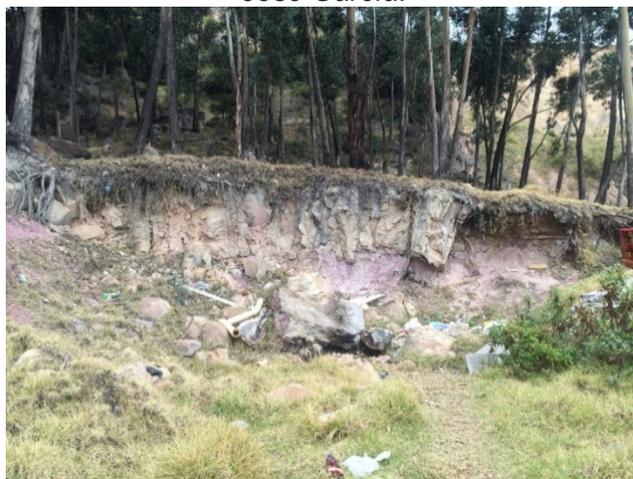
**Figura 6.** Frente de extracción del antiguo Chircal José García. Por su altura el impacto paisajístico disminuye y facilita su revegetalización.
