INSTITUTO DISTRITAL DE GESTIÓN DE RIESGOS Y CAMBIO CLIMÁTICO

Referencia: Remisión de información para conocimiento y trámite pertinente. Derecho de Petición con radicado SDA No. **2026ER112758** del 29 de mayo de 2026.

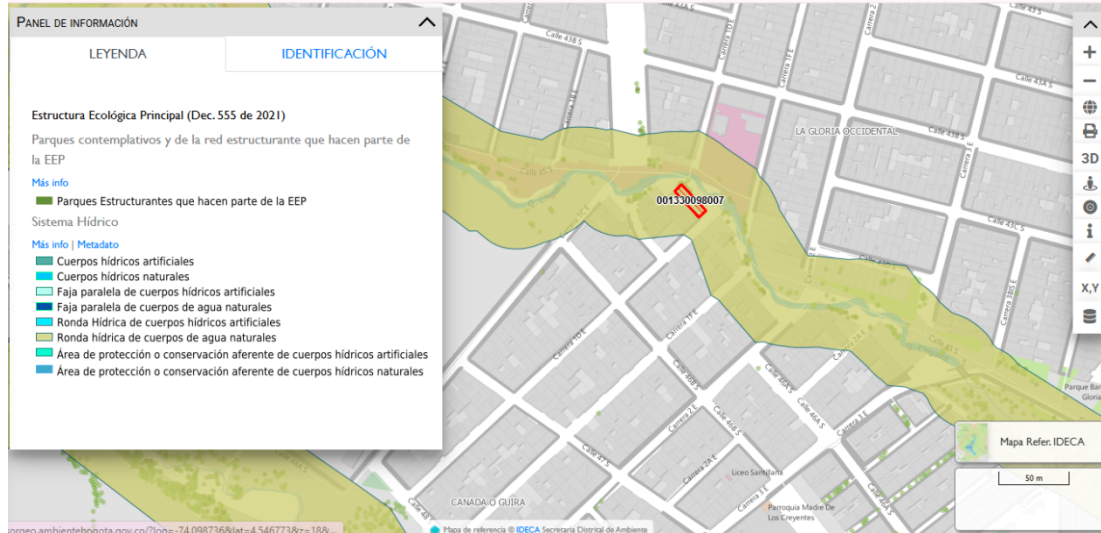
Imagen 1. Localización y superposición con la EEP

Durante el recorrido de verificación se evidenció que, en el predio identificado con CHIP AAA0006CZYM se conformó un acceso carreteable mediante la disposición de Residuos de Construcción y Demolición (RCD), el cual permite el ingreso de vehículos a la vivienda ubicada

en la carrera 1D Este No. 45-09 Sur. De acuerdo con la inspección realizada, dicho acceso se encuentra localizado sobre un área perteneciente a la Estructura Ecológica Principal, tal como se observa en la imagen 1, constituyendo una intervención que podría generar afectaciones sobre este elemento ambiental y modificar las condiciones naturales del sector.

Adicionalmente, como resultado de la verificación de la información catastral y de los registros institucionales, se identificó que el predio asociado al CHIP AAA0006CZYM corresponde a un inmueble de propiedad del Instituto Distrital de Gestión de Riesgos y Cambio Climático – IDIGER. En consecuencia, teniendo en cuenta que la situación evidenciada se presenta al interior de un predio de su titularidad, esta Secretaría pone en conocimiento de esa Entidad los hechos descritos, con el fin de que, en el marco de sus competencias, adelante las verificaciones técnicas a que haya lugar y adopte las medidas administrativas, operativas o de gestión que resulten pertinentes frente a la situación expuesta.
