## SECRETARÍA DE AMBIENTE

Proc. # 7078121 Radicado # 2026EE200425 Fecha: 2026-09-09

Referencia: Respuesta al radicado 2026ER175157 del 14 de agosto de 2026.- Traslado por competencia expediente No. 56864 de 2026 Personería de Bogotá.

### **DENUNCIA DE PRESUNTAS INFRACCIONES AL RÉGIMEN URBANÍSTICO, AMBIENTAL, DE ESPACIO PÚBLICO Y DE SISMORESISTENCIA**

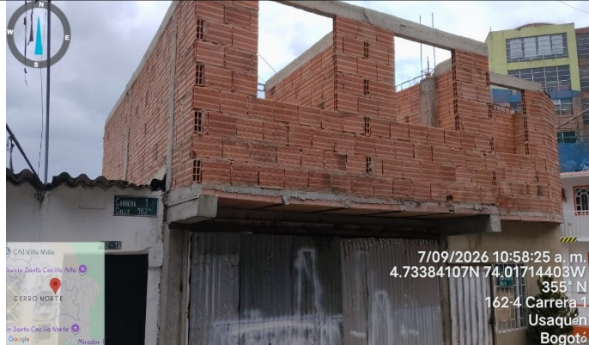
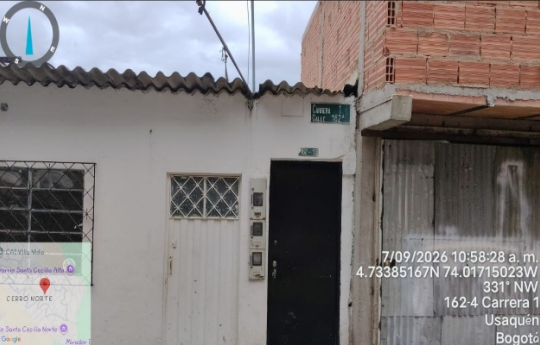
| <p><b>Fotografía 1.</b> Vivienda en construcción del segundo piso y del garaje aparentemente sin licencia de construcción en la dirección según nomenclatura Kr 1 No. 162-13 in 1. Coordenadas N: 4.73384107 W: -74.01714403.</p> | <p><b>Fotografía 2.</b> Vivienda colindante sobre la Kr 1 con nomenclatura Kr 1 No. 162-13.</p> |

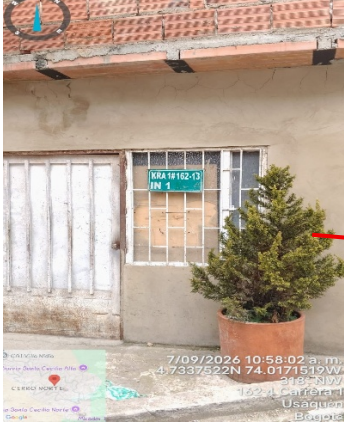
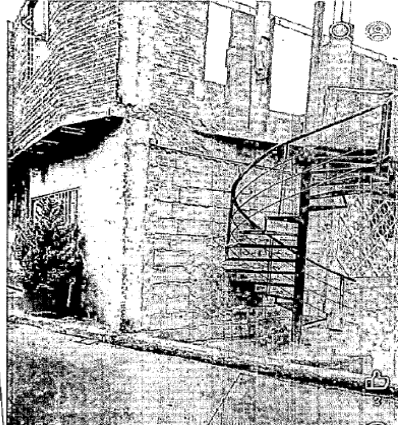
| <p><b>Fotografía 3.</b> Fachada principal de la vivienda con nomenclatura Kr 1 No. 162-13 in 1.</p> | <p><b>Imagen 1.</b> Esquina del inmueble sobre la Carrera 1: escalera metálica de caracol anclada a la fachada y desarrollada sobre el andén, como acceso independiente al segundo piso en construcción. Fuente. radicado SDA 2026ER175157 del 14/08/2026.</p> |

2. En segunda instancia, en respuesta a la denuncia de ocupación indebida del espacio público por la escalera sobre el andén, se informa que se evidenció que el elemento no estructural-escalera de caracol metálica- soportado sobre espacio público, no se observó el día de la visita con fecha 7 de septiembre de 2026.

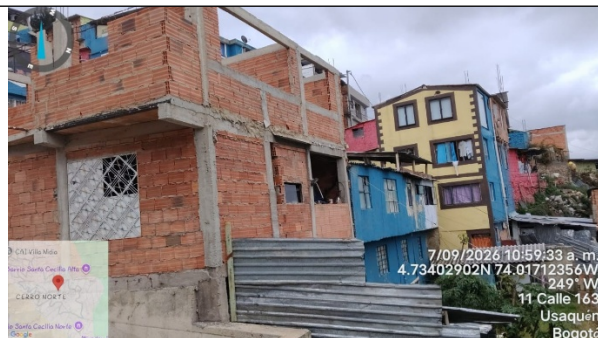
**Fotografía 4.** Vista lateral de la vivienda con parte del fondo encerrado en lámina. Se observa que esta continua a la infraestructura del muro de la quebrada San Cristóbal.

Aunque se observa que la vivienda colinda directamente con el muro de contención asociado a la obra hidráulica de la quebrada San Cristóbal, en la inspección visual se identificó que la estructura correspondiente a la vivienda constituye una pared independiente. Como se aprecia en la Fotografía 6, dicha pared presenta elementos estructurales, entre ellos columnas de menor espesor, y características constructivas diferenciadas respecto del muro de contención de la obra hidráulica, evidenciándose una separación física y constructiva entre ambas estructuras.

3. Como tercer punto, se evidenció que la vivienda cuenta con paredes y muros diferenciados a la obra hidráulica de la quebrada San Cristóbal, se remitirá al IDIGER para la revisión de la posible afectación de las paredes de la vivienda a la obra de contención de la quebrada por competencia.

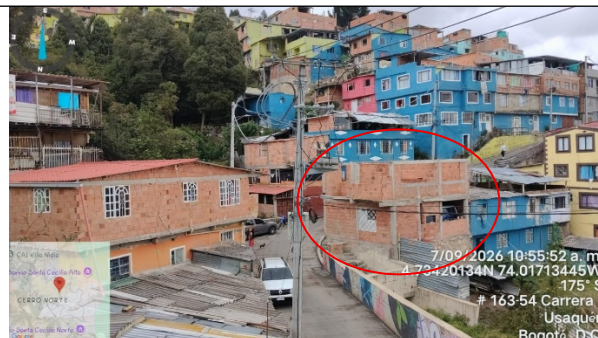
**Fotografía 5.** Vista panorámica del sector y de la vivienda, donde se observa que la escalera metálica ya no hace parte de la estructura.

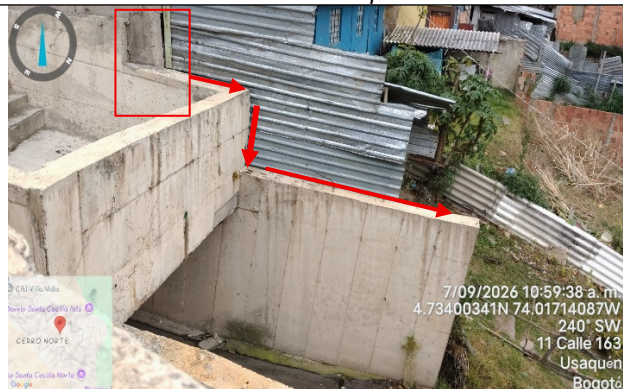
**Fotografía 6.** Se observa el muro de contención correspondiente al tramo canalizado de la quebrada San Cristóbal. En el recuadro se evidencia la diferencia de espesor entre el muro de la obra hidráulica y el muro de cerramiento de la vivienda colindante, permitiendo establecer una diferenciación física entre ambas estructuras.

- Así mismo frente a la obra de contención de la quebrada San Cristóbal a la altura de la Kr 1 Cl 162 (Ver fotografía 6), se solicita remita a la Subdirección de Recurso Hídrico, los antecedentes administrativos y técnicos relacionados con su ejecución, incluyendo copia del permiso de ocupación de cauce otorgado en el marco de la atención de la emergencia, así como los documentos que soporten dicho trámite.

7. Así mismo se realiza traslado a la Empresa de Acueducto y Alcantarillado de Bogotá-EAAB: Para que de acuerdo con sus competencias revise el estado de la estructura hidráulica de la quebrada San Cristóbal a la altura de la Kr 1 162-13 y responda de acuerdo a su competencia respecto del acotamiento de la quebrada San Cristóbal.

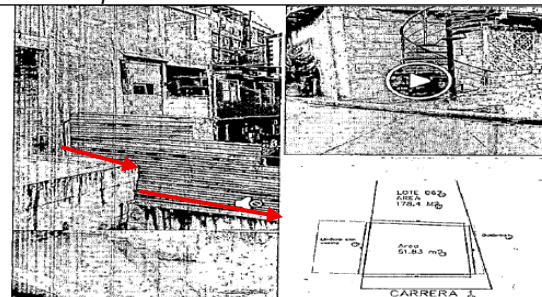
**Imagen 2.** Verificación de la publicación de la denuncia de la obra y plano de loteo. Lote 067, área 178.4m<sup>2</sup>, área construida 51.83m<sup>2</sup>. De acuerdo con la información consignada en el plano, se identifica como lindero la "Quebrada" y se registra frente sobre la Carrera 1.

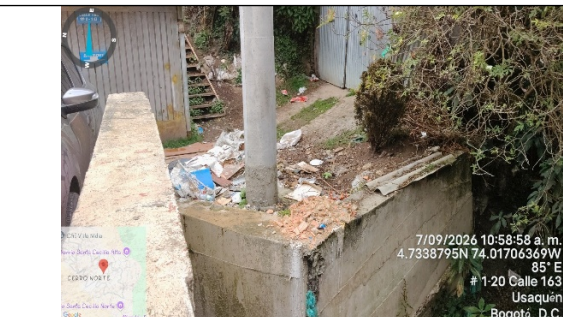
**Fotografía 7.** Residuos de construcción y demolición - RCD dispersos en cantidad aproximada de 0.3m<sup>3</sup>.

Por otra parte, en el recorrido por la quebrada se observó un punto de acumulación clandestina de residuos de construcción y demolición -RCD-, en ronda hídrica en una cantidad aproximada de 0.3m<sup>3</sup>.

5. Con respecto al control y seguimiento, se observó un punto de acumulación clandestina de residuos de construcción y demolición -RCD-, en ronda hídrica en una cantidad aproximada de 0.3m<sup>3</sup>, por lo tanto, se trasladará a la Unidad Administrativa Especial de Servicios Públicos-UAESP-, para que se gestione la recolección con la empresa de aseo correspondiente.

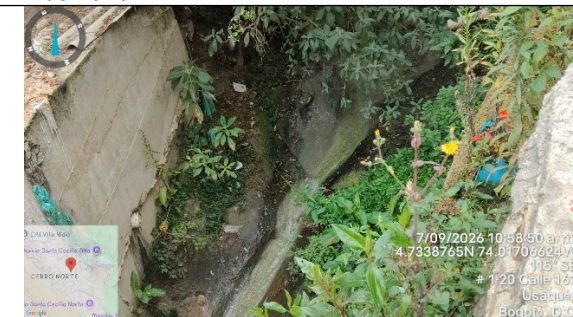
**Fotografía 8.** Vista del cuerpo de agua y su flujo de la quebrada San Cristóbal.

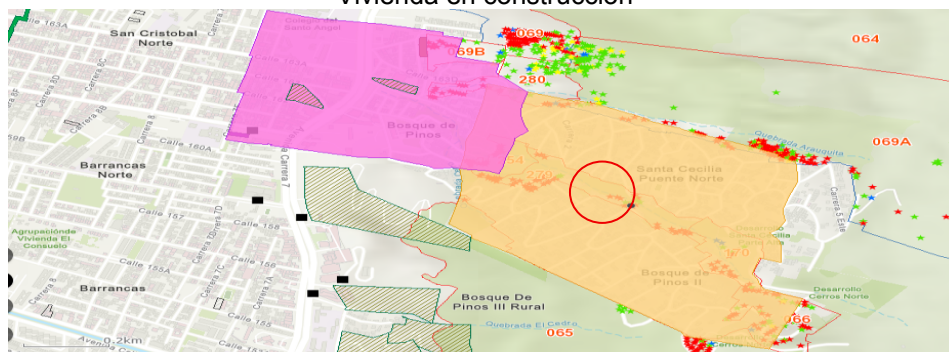
Así, una vez analizada la información recopilada durante la visita de seguimiento y control, y mediante la consulta del visor geográfico de la Secretaría Distrital del Hábitat, se identificó que la ocupación se encuentra en el polígono de monitoreo 279. No obstante, no existe información en el visor geográfico de la Secretaría Distrital de Hábitat sobre dicha ocupación (vivienda en construcción) por lo cual la solicitud se trasladará por competencia a dicha Entidad.

**Imagen 3.** Polígono de monitoreo 279 en colindancia con la Quebrada San Cristóbal  
Vivienda en construcción

1. En primer lugar esta subdirección realizará traslado a la Secretaría Distrital de Hábitat para que desde sus competencias realicen seguimiento al polígono de monitoreo 279.

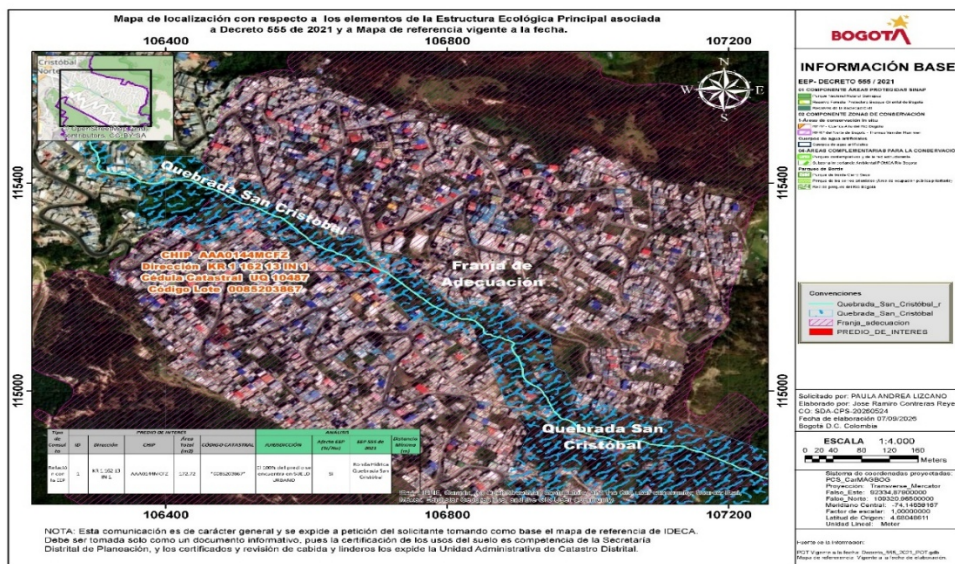
dirección KR 1 162 – 13 Int 1, con CHIP catastral AAA0144 MCFZ con afectación total por Franja de adecuación de Cerros Orientales (Ver imagen 4).

**Imagen 4.** Predio con CHIP catastral AAA0144 MCFZ se encuentra localizado totalmente en *Franja de Adecuación de Cerros Orientales*”.

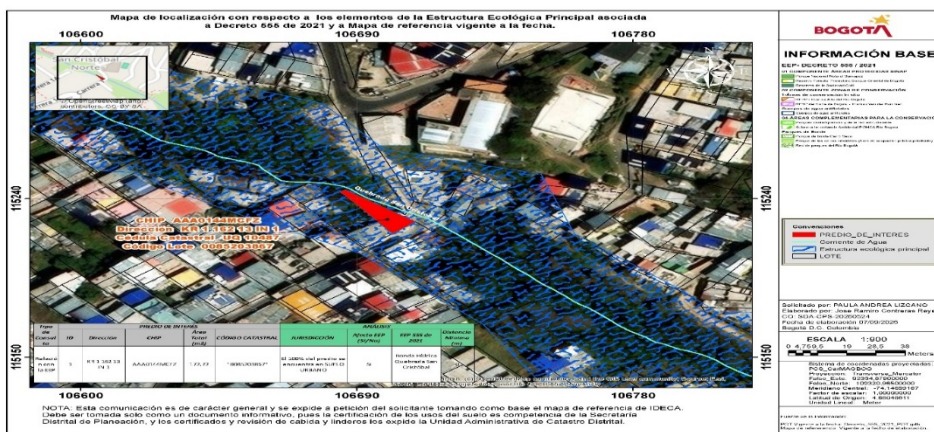
Ahora bien, respecto a la superposición del predio con CHIP catastral AAA0144 MCFZ y los elementos de la Estructura Ecológica Principal- EEP-, se identificó que el predio se encuentra localizado 100% en la ronda hídrica de la quebrada San Cristóbal. (Ver imagen 5)

**Imagen 5.** Predio con CHIP catastral AAA0144 MCFZ se encuentra localizado totalmente en “Ronda Hídrica de la quebrada San Cristóbal”.

Se determina que la vivienda en construcción se encuentra dentro de la franja de adecuación de cerros orientales y en la ronda hídrica de la quebrada San Cristóbal.

4. Como cuarto punto, la ocupación de la ronda hídrica; se informa que la vivienda con CHIP catastral AAA0144 MCFZ, de acuerdo con el análisis cartográfico y visita técnica se encuentra totalmente en ronda hídrica, aspecto que incumple el artículo 62 parágrafo 1 del Decreto 555 de 2021. "Plan de Ordenamiento Territorial".

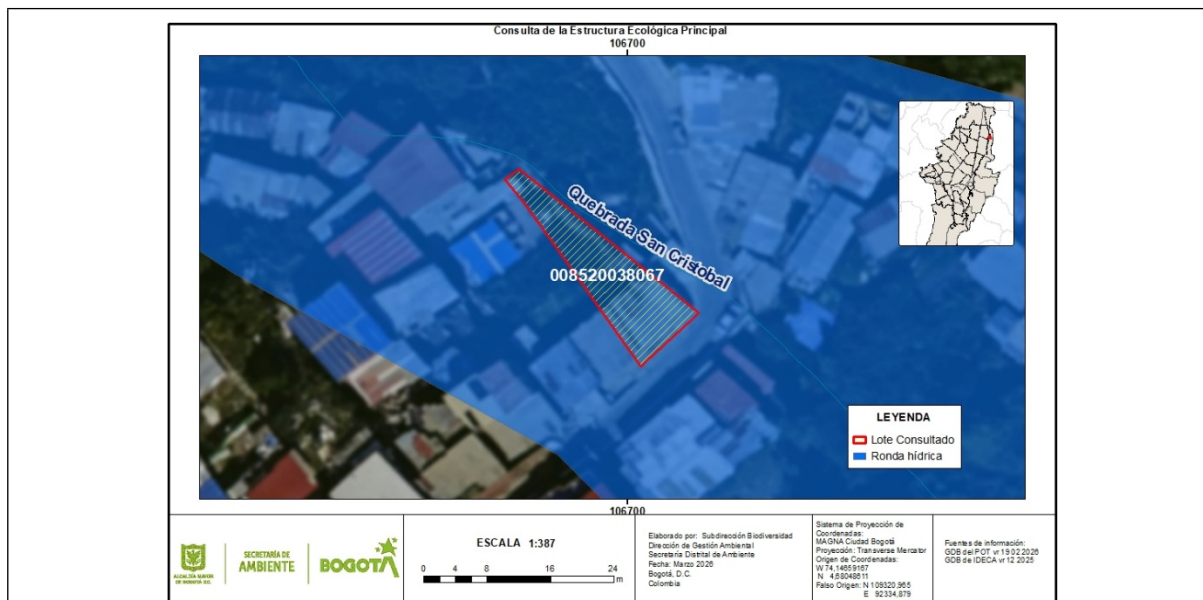
**Imagen 7.** Localización del lote identificado con CHIP AAA0144MCFZ e identificador único del lote 008520038067 con respecto al Sistema Hídrico de la EEP

Teniendo en cuenta lo anterior, el régimen de usos para el área con superposición con la ronda hídrica vigente de la Quebrada San Cristóbal está establecido en el parágrafo 1 del artículo 62 del Decreto Distrital 555 de 2021 – Plan de Ordenamiento Territorial (Ver tabla 2).

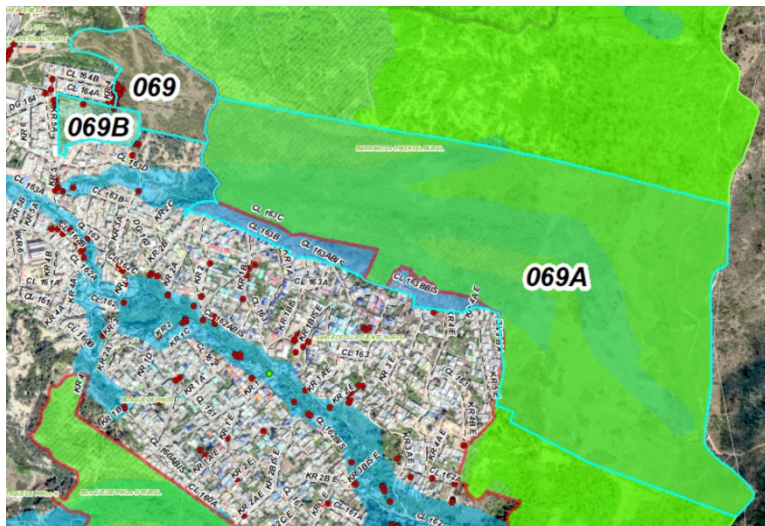
**Imagen 9.** Polígono de monitoreo 69 y 69ª

De acuerdo con lo anterior dicha ubicación se encuentra en jurisdicción de la Corporación Autónoma Regional - CAR, al pertenecer a suelo de área de expansión urbana y rural, de acuerdo con el Decreto 555 de 2021; por lo tanto, se da traslado de la petición a dicha Entidad, para que le sean indicadas las directrices o acciones pertinentes al solicitante. (Ver anexo 2. Oficio de salida CAR\_ 2026EE199679 del 09-09-2026).
