SECRETARIA DISTRITAL DE AMBIENTE

Proc. # 7096780 Radicado # 2026EE200428 Fecha: 2026-09-09

Referencia: Respuesta al radicado 2026ER191665 del 1 de septiembre de 2026-  
Traslado por competencia expediente No. 56864 de 2026 Personería de Bogotá.

### **DENUNCIA DE PRESUNTAS INFRACCIONES AL RÉGIMEN URBANÍSTICO, AMBIENTAL, DE ESPACIO PÚBLICO Y DE SISMORESISTENCIA**

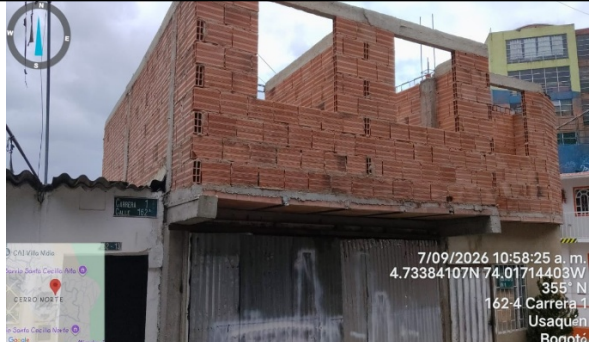
| <p><b>Fotografía 1.</b> Vivienda en construcción del segundo piso y del garaje aparentemente sin licencia de construcción en la dirección según nomenclatura Kr 1 No. 162-13 in 1. Coordenadas N: 4.73384107 W: -74.01714403.</p> | <p><b>Fotografía 2.</b> Vivienda colindante sobre la Kr 1 con nomenclatura Kr 1 No. 162-13.</p> |

Durante la visita técnica se observó una vivienda en proceso de construcción, con sistema constructivo en mampostería y elementos estructurales, se evidenció la construcción de un segundo nivel y un área destinada a garaje, ya no se evidencia el punto donde anteriormente se encontraba instalada una escalera metálica tipo caracol, (ver fotografía 5), colinda por el frente con la Kr1 No. 162-13, por el

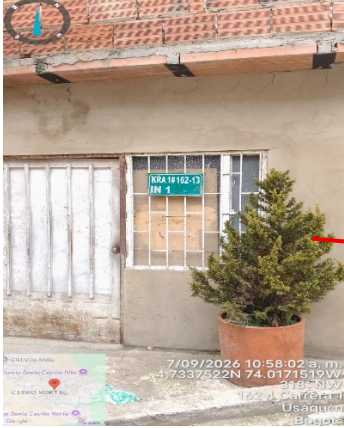
| <p><b>Fotografía 3.</b> Fachada principal de la vivienda con nomenclatura Kr 1 No. 162-13 in 1.</p> | <p><b>Imagen 1.</b> Esquina del inmueble sobre la Carrera 1: escalera metálica de caracol anclada a la fachada y desarrollada sobre el andén, como acceso independiente al segundo piso en construcción. Fuente. radicado SDA 2026ER175157 del 14/08/2026.</p> |

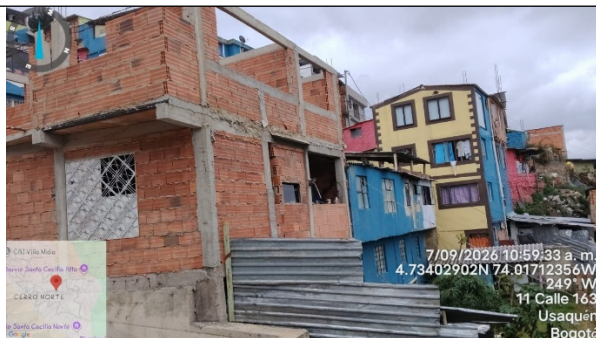
**Fotografía 4.** Vista lateral de la vivienda con parte del fondo encerrado en lámina. Se observa que esta continua a la infraestructura del muro de la quebrada San Cristóbal.

Aunque se observa que la vivienda colinda directamente con el muro de contención asociado a la obra hidráulica de la quebrada San Cristóbal, en la inspección visual se identificó que la estructura correspondiente a la vivienda constituye una pared independiente. Como se aprecia en la Fotografía 6, dicha pared presenta elementos estructurales, entre ellos columnas de menor espesor, y características constructivas diferenciables respecto del muro de contención de la obra hidráulica, evidenciándose una separación física y constructiva entre ambas estructuras.

3. Como tercer punto, se evidenció que la vivienda cuenta con paredes y muros diferenciados a la obra hidráulica de la quebrada San Cristóbal, se remitirá al IDIGER para la revisión de la posible afectación de las paredes de la vivienda a la obra de contención de la quebrada por competencia.

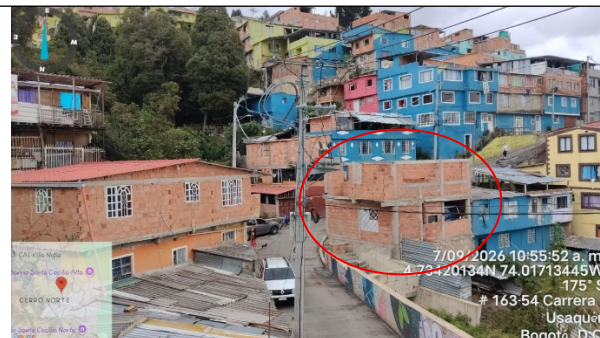
**Fotografía 5.** Vista panorámica del sector y de la vivienda, donde se observa que la escalera metálica ya no hace parte de la estructura.

2. En segunda instancia, en respuesta a la denuncia de ocupación indebida del espacio público por la escalera sobre el andén, se informa que se evidenció que el elemento no estructural- escalera de caracol metálica- soportado sobre espacio público, no se observó el día de la visita con fecha 7 de septiembre de 2026.

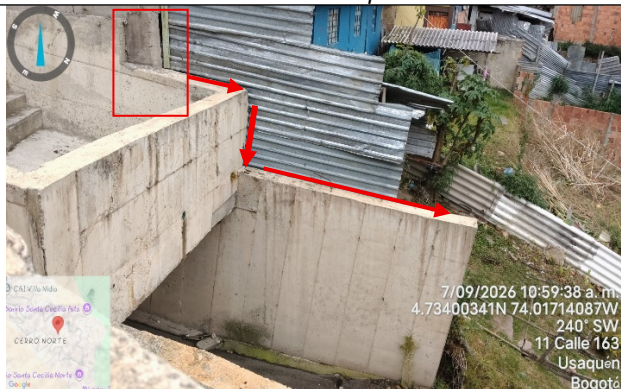
**Fotografía 6.** Se observa el muro de contención correspondiente al tramo canalizado de la quebrada San Cristóbal. En el recuadro se evidencia la diferencia de espesor entre el muro de la obra hidráulica y el muro de cerramiento de la vivienda colindante, permitiendo establecer una diferenciación física entre ambas estructuras.

7. Así mismo se realiza traslado a la Empresa de Acueducto y Alcantarillado de Bogotá-EAAB: Para que de acuerdo con sus competencias revise el estado de la estructura hidráulica de la quebrada San Cristóbal a la altura de la Kr 1 162-13 y responda de acuerdo a su competencia respecto del acotamiento de la quebrada San Cristóbal.

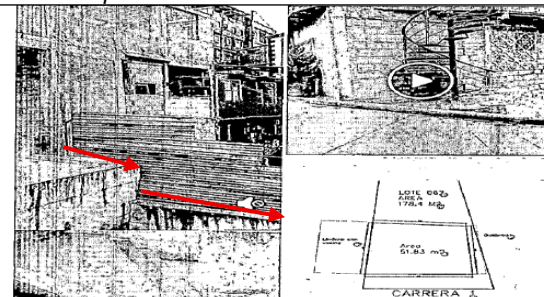
**Imagen 2.** Verificación de la publicación de la denuncia de la obra y plano de loteo. Lote 067, área 178.4m<sup>2</sup>, área construida 51.83m<sup>2</sup>. De acuerdo con la información consignada en el plano, se identifica como lindero la "Quebrada" y se registra frente sobre la Carrera 1.

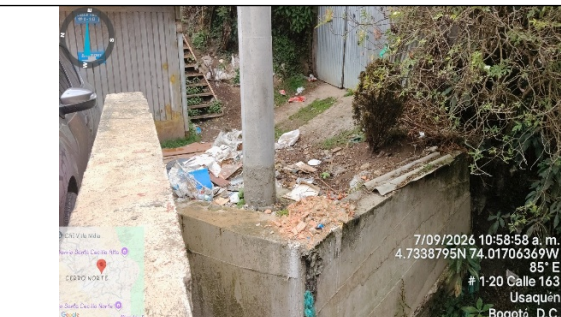
**Fotografía 7.** Residuos de construcción y demolición - RCD dispersos en cantidad aproximada de 0.3m<sup>3</sup>.

Por otra parte, en el recorrido por la quebrada se observó un punto de acumulación clandestina de residuos de construcción y demolición -RCD-, en ronda hídrica en una cantidad aproximada de 0.3m<sup>3</sup>.

5. Con respecto al control y seguimiento, se observó un punto de acumulación clandestina de residuos de construcción y demolición -RCD-, en ronda hídrica en una cantidad aproximada de 0.3m<sup>3</sup>, por lo tanto, se trasladará a la Unidad Administrativa Especial de Servicios Públicos- UAESP-, para que se gestione la recolección con la empresa de aseo correspondiente.

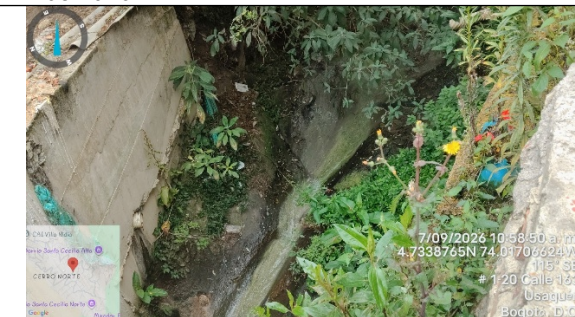
**Fotografía 8.** Vista del cuerpo de agua y su flujo de la quebrada San Cristóbal.

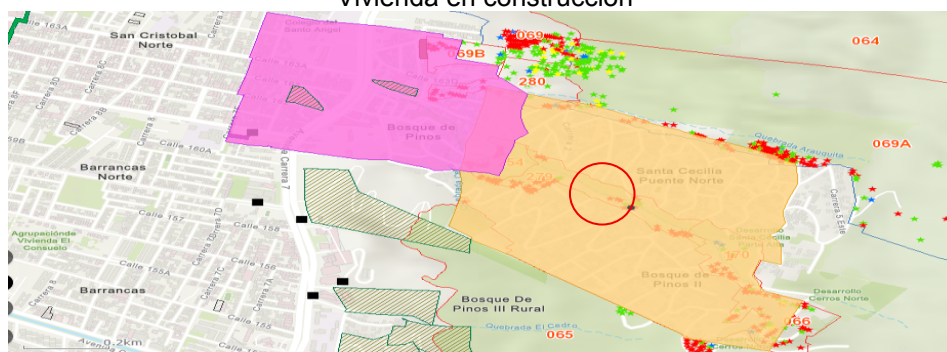
**Imagen 3.** Polígono de monitoreo 279 en colindancia con la Quebrada San Cristóbal  
Vivienda en construcción

1. En primer lugar esta subdirección realizará traslado a la Secretaría Distrital de Hábitat para que desde sus competencias realicen seguimiento al polígono de monitoreo 279.

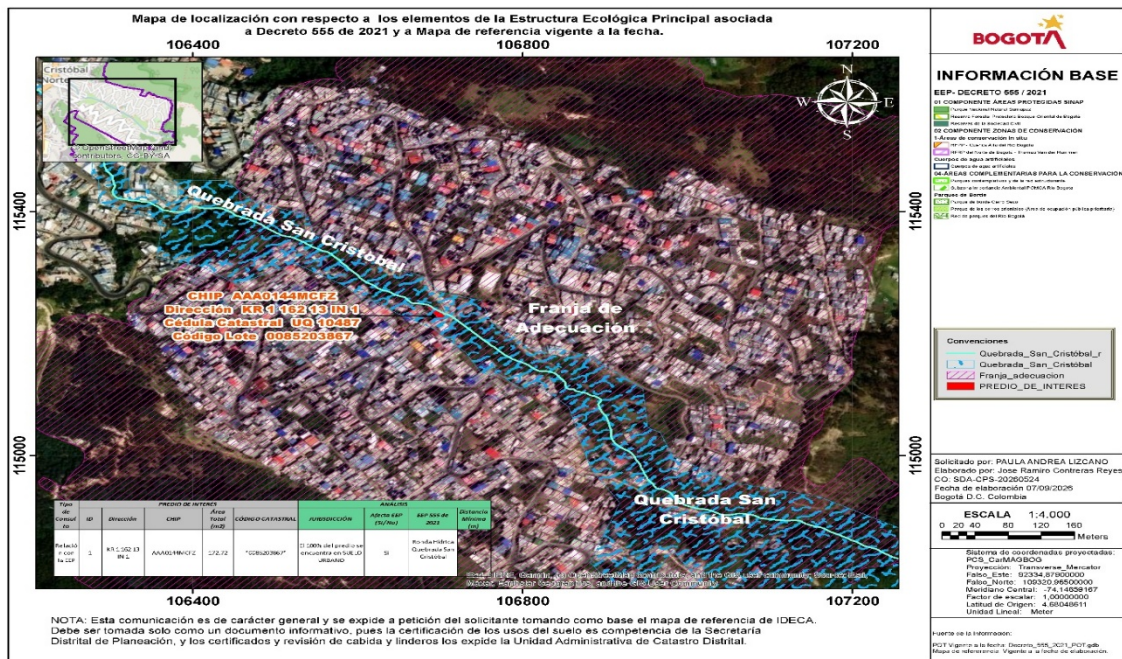
En cuanto al análisis cartográfico, desde la Subdirección de Recurso Suelo se analizaron los aplicativos de información geográfica como el Visor Geográfico, indicando que el predio identificado tiene la dirección KR 1 162 – 13 Int 1, con CHIP catastral AAA0144 MCFZ con afectación total por Franja de adecuación de Cerros Orientales (Ver imagen 4).

**Imagen 4.** Predio con CHIP catastral AAA0144 MCFZ se encuentra localizado totalmente en *Franja de Adecuación de Cerros Orientales*".

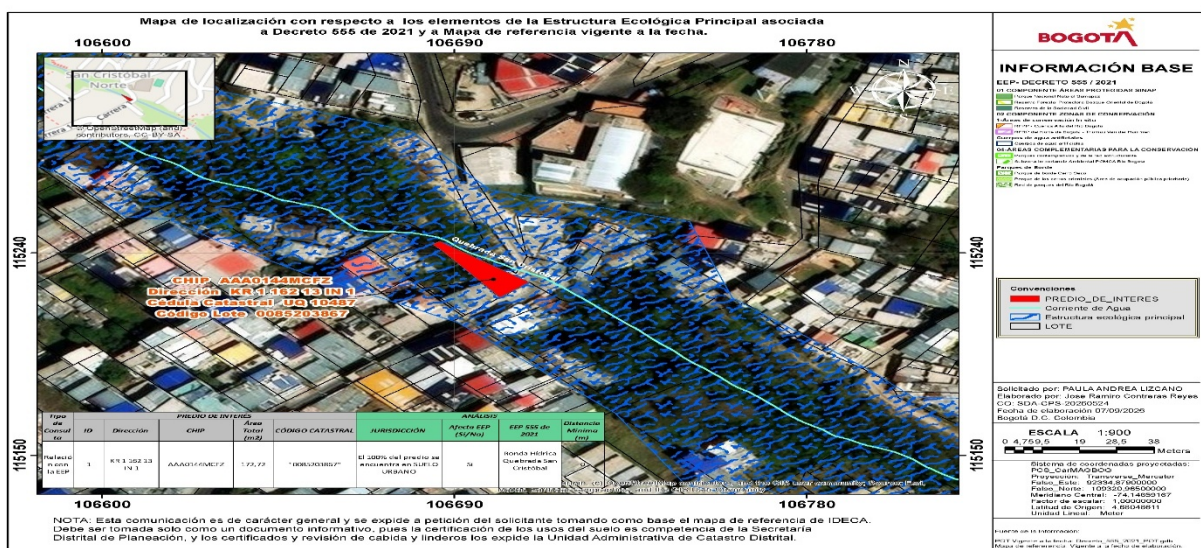
Ahora bien, respecto a la superposición del predio con CHIP catastral AAA0144 MCFZ y los elementos de la Estructura Ecológica Principal- EEP-, se identificó que el predio se encuentra localizado 100% en la ronda hídrica de la quebrada San Cristóbal. (Ver imagen 5)

**Imagen 5.** Predio con CHIP catastral AAA0144 MCFZ se encuentra localizado totalmente en “*Ronda Hídrica de la quebrada San Cristóbal*”.

Se determina que la vivienda en construcción se encuentra dentro de la franja de adecuación de cerros orientales y en la ronda hídrica de la quebrada San Cristóbal, cabe mencionar que el Plan de Ordenamiento Territorial (Decreto 555 de 2021) define en los artículos 60 y 62 De acuerdo con el Decreto 555 de 2021 el Sistema Hídrico se define en los artículos 60 y 62 los usos permitidos en cuerpos hídricos, los cuales se citan a continuación:

4. Como cuarto punto, la ocupación de la ronda hídrica; se informa que la vivienda con CHIP catastral AAA0144 MCFZ, de acuerdo con el análisis cartográfico y visita técnica se encuentra totalmente en ronda hídrica, aspecto que incumple el artículo 62 parágrafo 1 del Decreto 555 de 2021. "Plan de Ordenamiento Territorial".

6. En cuanto a la denuncia de ocupación en ronda hídrica, se realiza traslado a la Alcaldía Local de Usaquén para que en virtud de sus funciones y como primera autoridad policiva del territorio, se realicen las actuaciones correspondientes tendientes a garantizar el cumplimiento de la normatividad legal aplicable a la problemática expuesta, para la identificación de presuntos infractores, conforme a lo establecido en la Ley 1801 de 2016 (Nuevo Código de Policía). Así mismo frente a la obra de contención de la quebrada San Cristóbal a la altura de la Kr 1 Cl 162 (Ver fotografía 6), se solicita remita a esta Secretaría a la Subdirección de Recurso Hídrico, los antecedentes administrativos y técnicos relacionados con su ejecución, incluyendo copia del permiso de ocupación de cauce otorgado en el marco de la atención de la emergencia, así como los documentos que soporten dicho trámite.

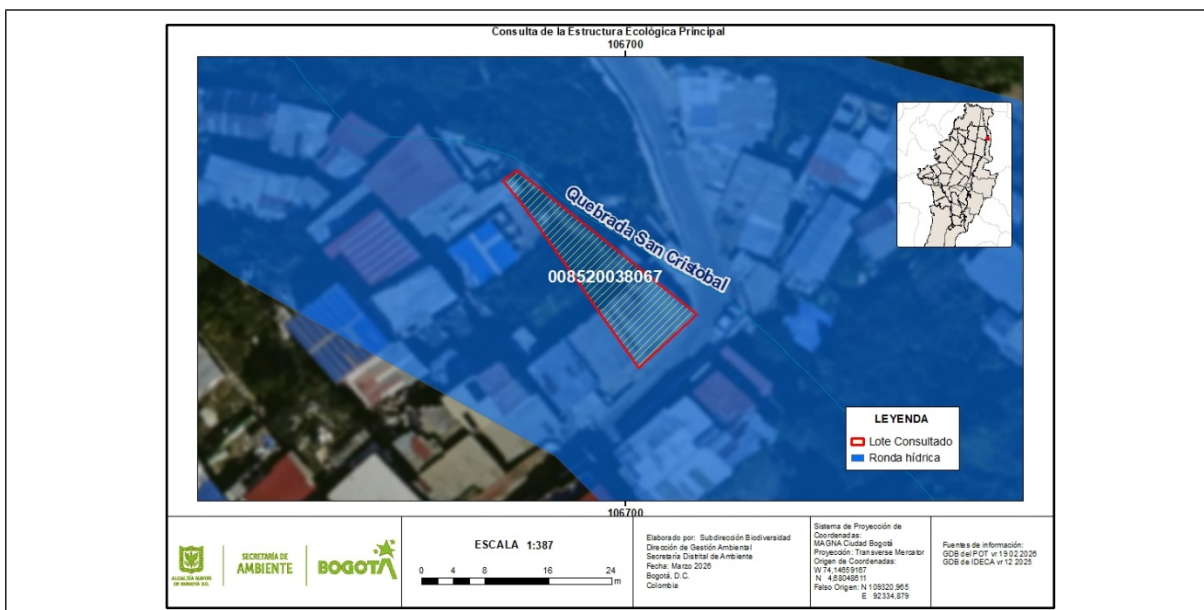
Una vez revisada y analizada la cartografía que hace parte del Decreto Distrital 555 de 2021, con respecto al lote identificado con CHIP AAA0144MCFZ e identificador único del lote 008520038067 relacionado en la solicitud, se concluye que, actualmente, presenta superposición con el Sistema Hídrico elementos de la Estructura Ecológica Principal- Ronda Quebrada San Cristóbal, área de especial importancia ecosistémica de acuerdo con lo definido en el artículo 60 del Decreto Distrital 555 de 2021

**Imagen 7.** Localización del lote identificado con CHIP AAA0144MCFZ e identificador único del lote 008520038067 con respecto al Sistema Hídrico de la EEP

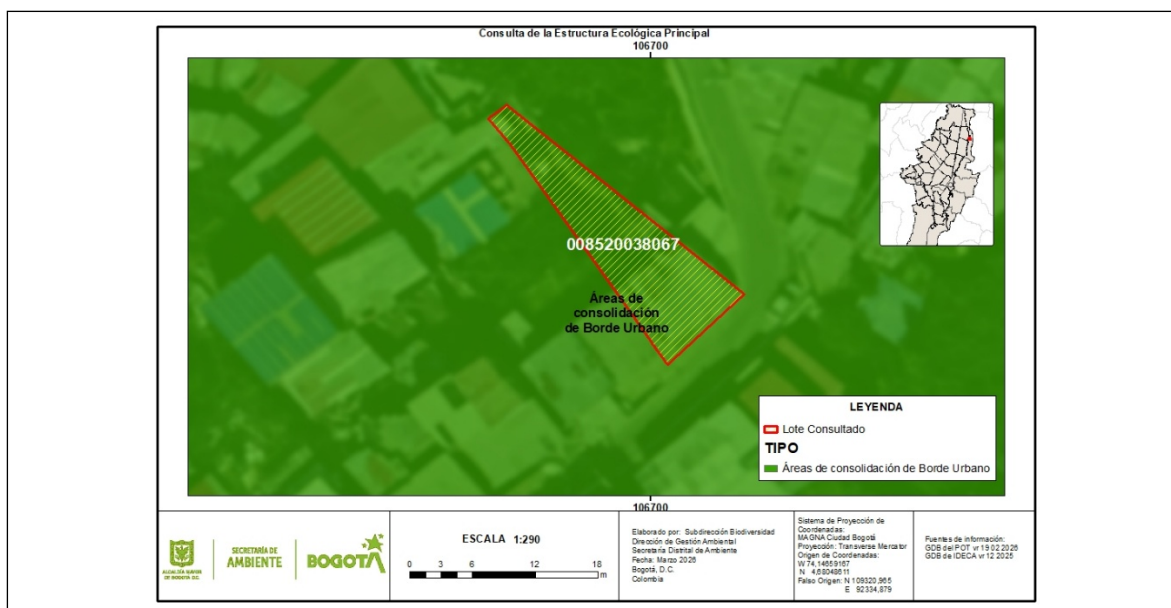
**Imagen 8.** Localización del lote identificado con CHIP AAA0144MCFZ e identificador único del lote 008520038067 con respecto a la Franja de Adecuación
