ALCALDÍA MAYOR  
DE BOGOTÁ D.C.SECRETARÍA DE  
AMBIENTE

Proc. # 7121406 Radicado # 2026EE236931 Fecha: 2026-10-15

**Referencia:** Respuesta al radicado SDA No **2026ER213210** del 23 de septiembre del 2026.

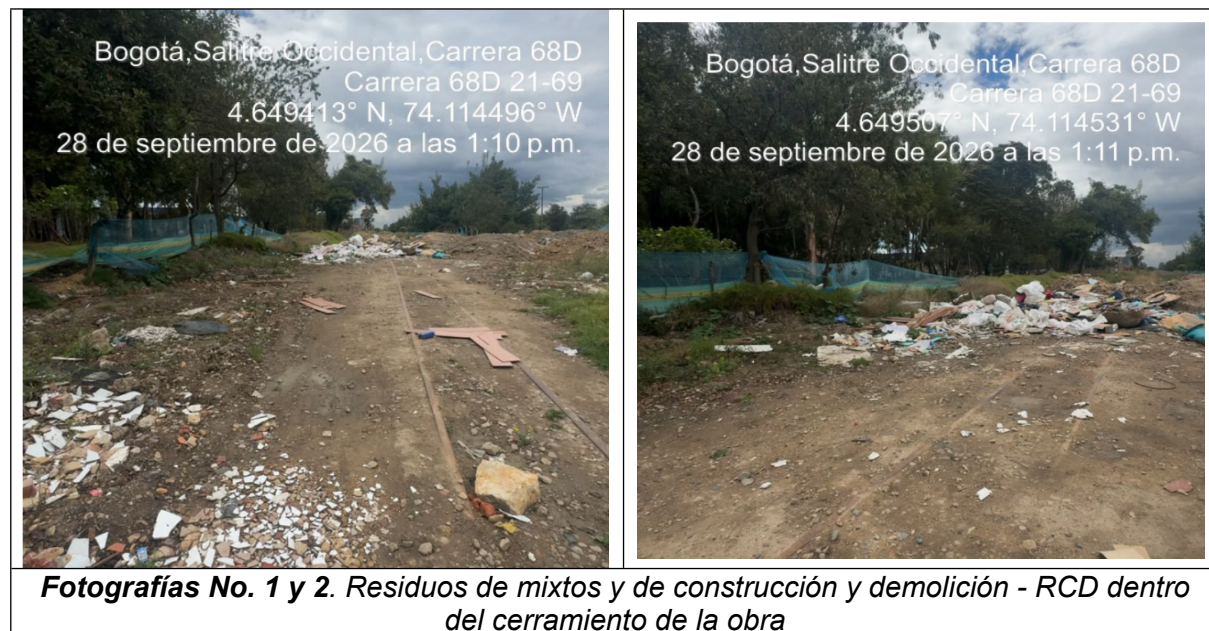
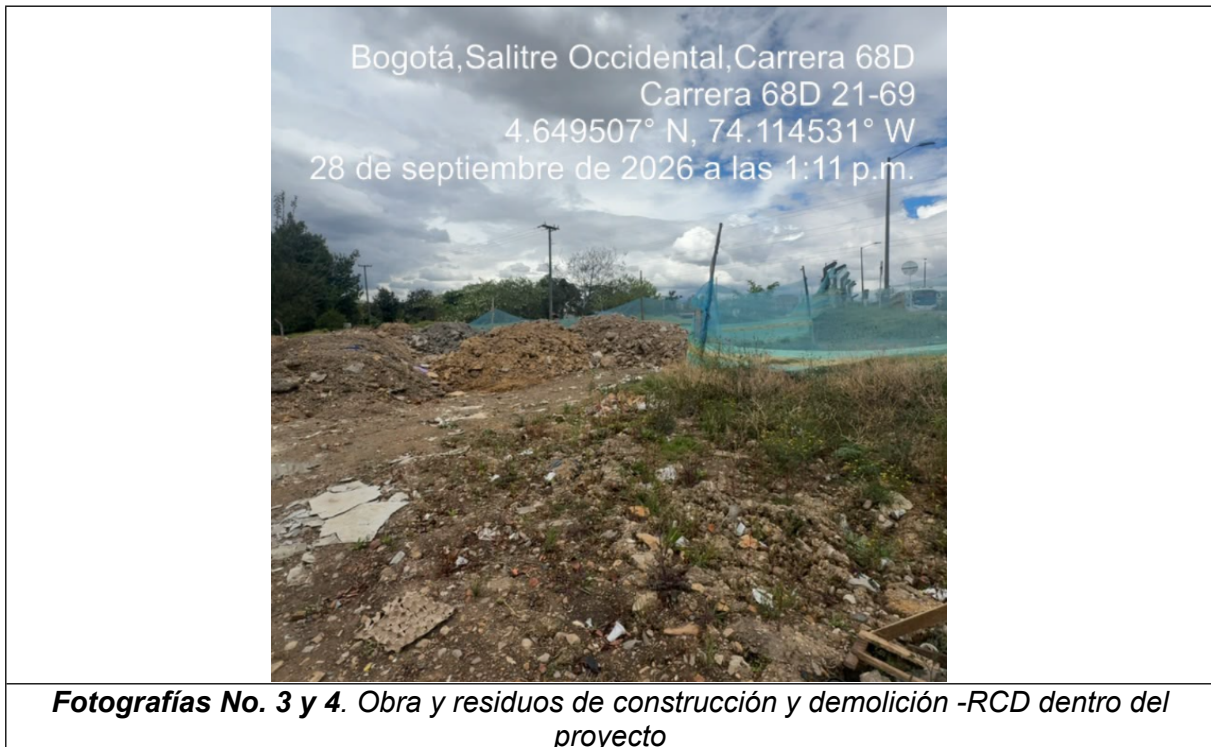
**Fuente.** Visita técnica del 28 de septiembre de 2026 - Secretaría Distrital de Ambiente

Durante la visita no se identificó personal ejecutando actividades constructivas o de mantenimiento en el lugar. No obstante, se evidenció la presencia de residuos mixtos aprovechables y no aprovechables, así como residuos de construcción y demolición (RCD), acumulados y dispersos sobre el terreno, al interior de un área intervenida en el corredor férreo y delimitada parcialmente con polisombra, correspondiente al trazado de intervención del proyecto Regiotram de Occidente, a cargo de la Concesionaria Férrea De Occidente S.A.S. El volumen total de residuos se estimó en aproximadamente 3 m<sup>3</sup>.

Durante la visita técnica realizada el 28 de septiembre de 2026, se estimó un volumen aproximado de 3 m<sup>3</sup> de residuos mixtos aprovechables y no aprovechables, así como de residuos de construcción y demolición (RCD), al interior del área de intervención del proyecto Regiotram de Occidente.

En atención a los hallazgos identificados durante la visita, mediante el proceso No. 7121094 esta Subdirección efectuó un requerimiento a la Concesionaria Férrea De Occidente S.A.S., con el fin de que adelante las acciones correspondientes frente a la situación evidenciada.

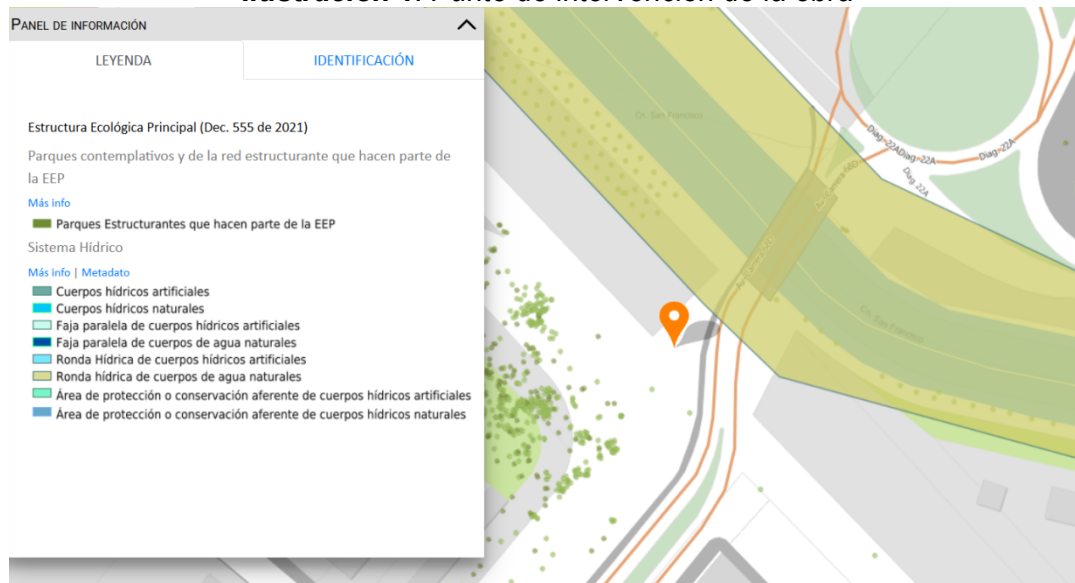
### Ilustración 1. Punto de intervención de la obra

Como resultado de dicha verificación, se estableció que el área intervenida y los residuos de construcción y demolición (RCD) observados no se traslapan con elementos de la estructura ecológica principal del canal San Francisco, como se presenta en la Ilustración 1. En consecuencia, durante la inspección no se evidenció intervención directa sobre estos elementos del sistema hídrico.
