AUTO No. 03140

**POR EL CUAL SE ORDENA EL INICIO DE UN PROCESO SANCIONATORIO
AMBIENTAL Y SE TOMAN OTRAS DETERMINACIONES**

Que el día 24 de mayo de 2013, funcionarios de la Subdirección de Control Ambiental al Sector Público de la Secretaria Distrital de Ambiente SDA, realizaron visita técnica al proyecto "Parque Central Bonavista I y II", cuyo promotor es la constructora AR CONSTRUCCIONES S.A.S., ubicado en la Avenida Villavicencio No. 61 – 20, Localidad de Ciudad Bolívar, de esta ciudad, donde se evidenció incumplimiento a la normatividad ambiental vigente.

Que, como consecuencia de lo antes descrito la Subdirección de Control Ambiental al Sector Público, emitió concepto técnico No. 4583 del 18 de julio de 2013 en el cual se establece lo siguiente:

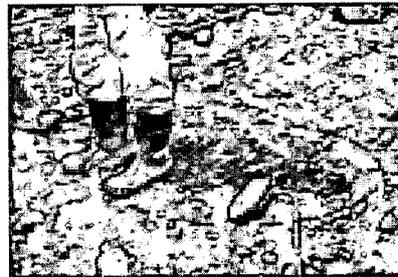
4. Fotos 7, 8 y 9. Presencia de derrames de hidrocarburos y/o sustancias peligrosas sobre suelo blando.

Se evidenció que en determinadas partes de la obra, principalmente en la etapa D, se presentaban derrames de aceite, lubricantes o combustibles sobre el suelo blando como la de una maquinaria la cual no se encontraba en funcionamiento y no estaba adecuadamente almacenada ni contaba con alguna protección debajo de la misma.

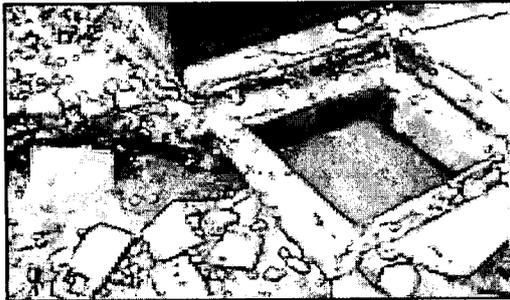
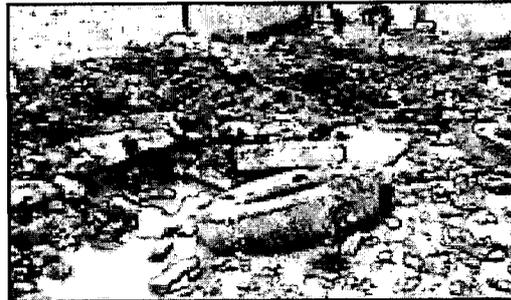
5. Fotos 10 y 11. No cuentan con un sistema de retención de grasas y sedimentos provenientes del casino.

Según el ingeniero residente de la obra, en las horas de la mañana del día de la visita, el tubo receptor de las aguas residuales del casino se rompió lo que llevó a dispersarse el agua residual en el suelo blando por fuera de la cámara del trampa grasas tal como se observa en el registro fotográfico.

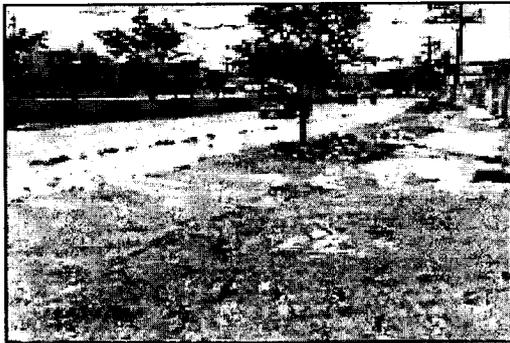
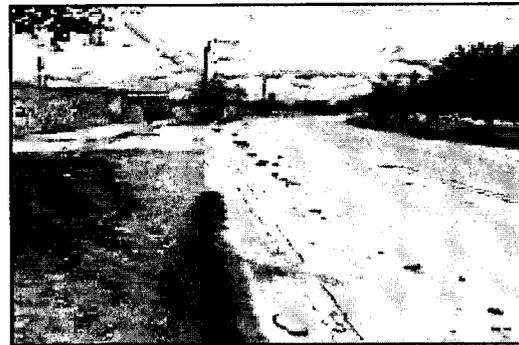
6. Fotos 12 y 13. No se evidencia adecuado barrido y limpieza de las vías ubicadas dentro del área de influencia del proyecto.

Al ingresar a la obra se evidenció la presencia de material de arrastre proveniente de la obra, sobre casi el 50% de la vía Villavicencio, la cual se encuentra dentro del área de influencia del proyecto. Con lo anterior se puede evidenciar la falta de mantenimiento en la limpieza y barrido de las vías y espacio público.

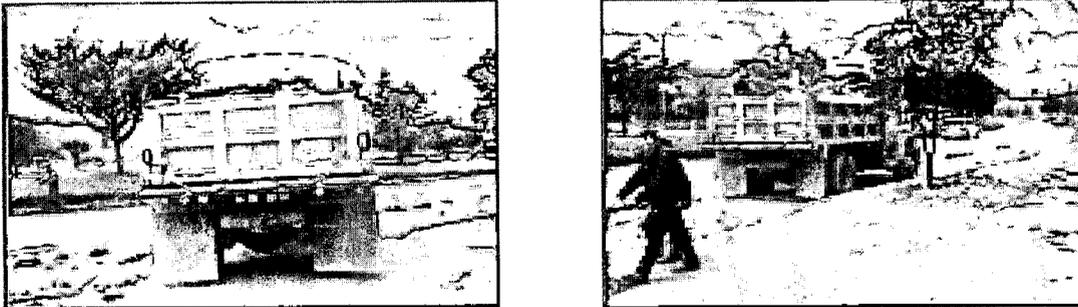
8. Fotos 16 y 17. Los volcos para el transporte de materiales no cuentan con la cobertura apropiada.

De igual manera se observó a la volqueta de placas HZA 028 saliendo del proyecto sin la protección o cobertura del volcán, lo cual evita el arrojó o dispersión del material cargado sobre las vías.
