AUTO No. 03597

POR EL CUAL SE ORDENA EL INICIO DE UN PROCESO SANCIONATORIO AMBIENTAL Y SE TOMAN OTRAS DETERMINACIONES

Que la Subdirección de Control Ambiental al Sector Público, de la Secretaría Distrital de Ambiente, en cumplimiento de sus funciones de control y seguimiento, emitió el Concepto Técnico No. 08694 del 21 de noviembre de 2013, el cual establece que:

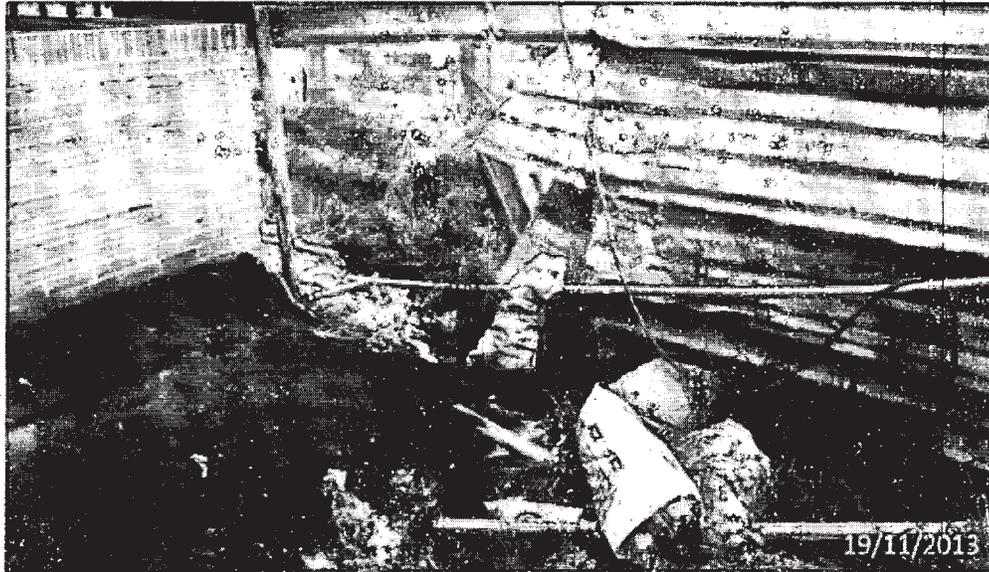
Fotografía 3. Apertura hacia el humedal de Techo por el costado norte de la obra Plaza Castilla, de la Constructora Kovok S.A.

MEDIO PERCEPTIBLE	Unidades del paisaje	<p>Alteración de las características naturales del humedal de Techo (Fotografías 3 a 5).</p>
		<p>Turbidez en el aire por material particulado en suspensión (Fotografías 15, 18 y 19).</p>

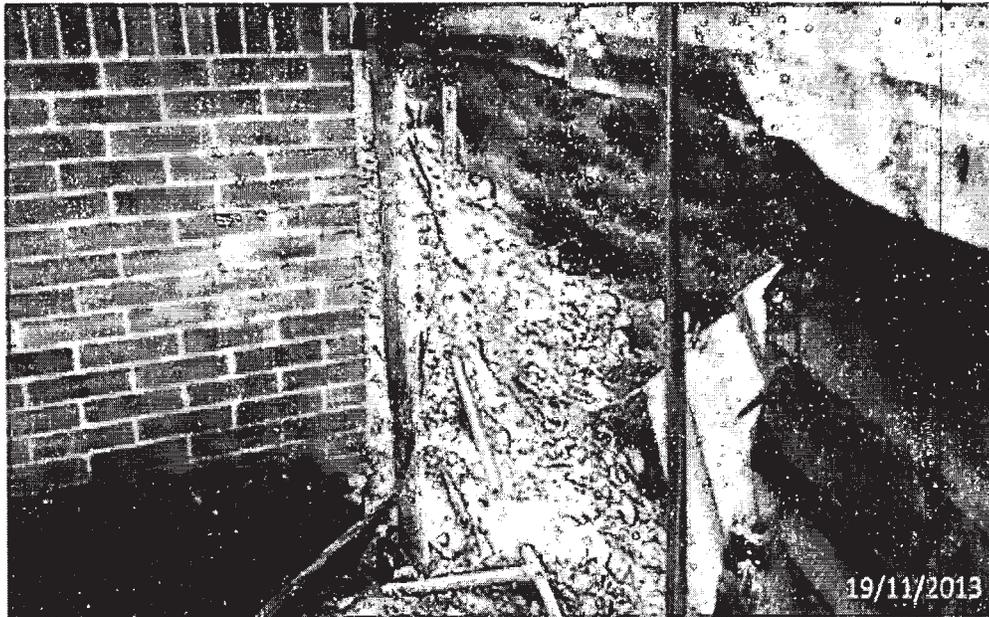
Fotografía 4. Apertura hacia el humedal de Techo por el costado norte de la obra Plaza Castilla, de la Constructora Kovok S.A. Disposición inadecuada de concretos, RCD, tubos de PVC y residuos ordinarios en zonas blandas del ecosistema.

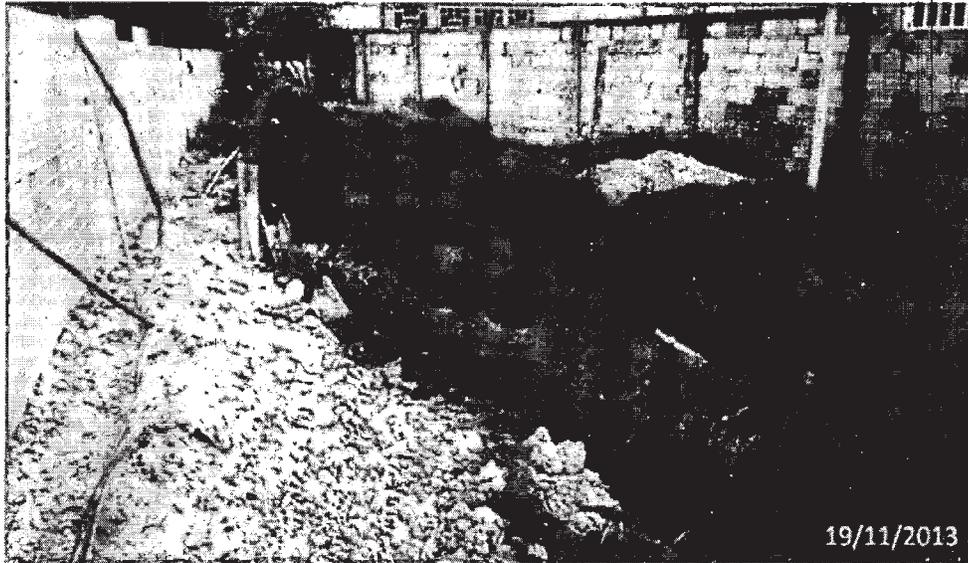
Fotografía 5. Disposición inadecuada de concretos, RCD, tubos de PVC y residuos ordinarios en zonas blandas de humedal de techo al costado norte de la obra Plaza Castilla.

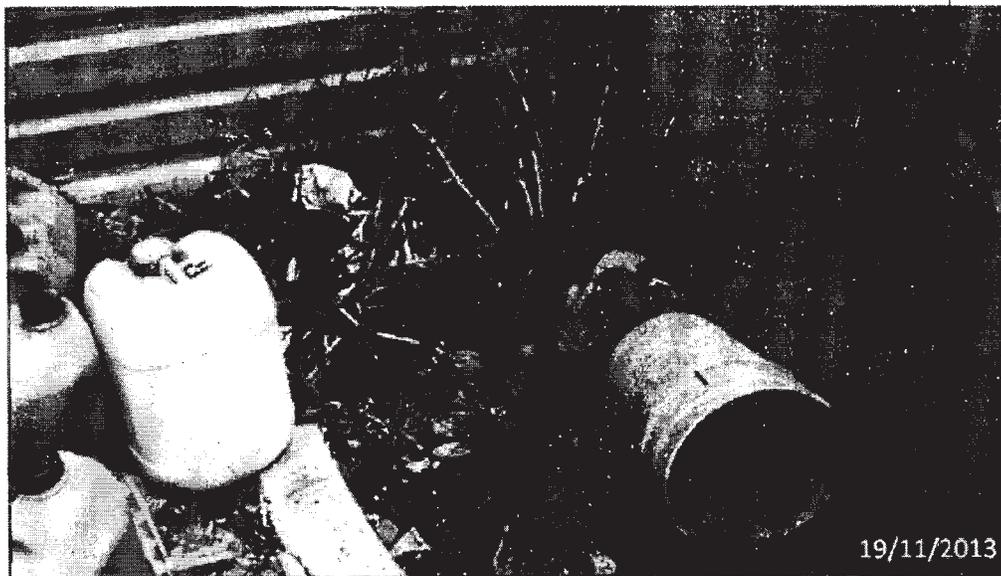
Fotografía 6. Humedecimiento de zona blanda con sustancia color marrón. A la izquierda se observan galones con Ácido Nítrico. Límite de la obra Plaza Castilla al costado norte.

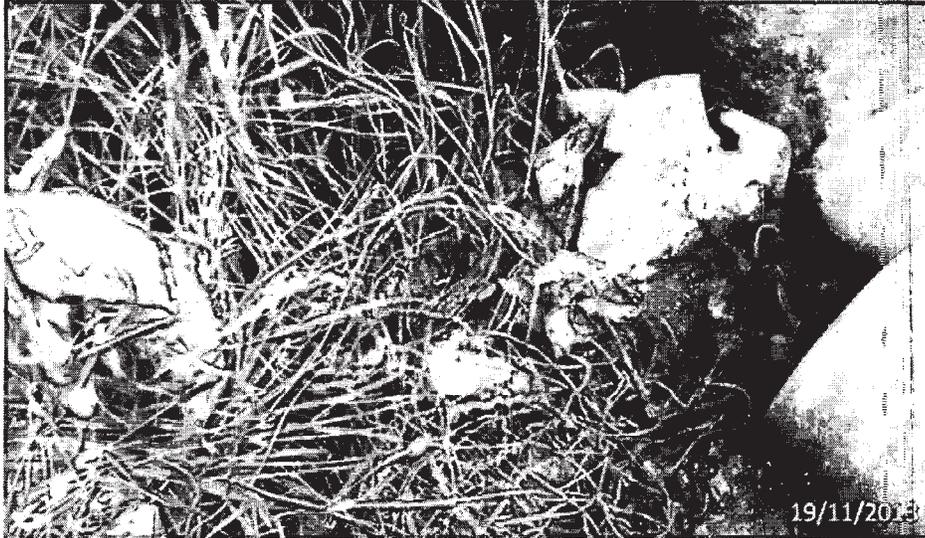
Fotografía 7. Humedecimiento de zona blanda con sustancia color marrón. A la izquierda se observan galones con Ácido Nítrico. Límite de la obra Plaza Castilla al costado norte.

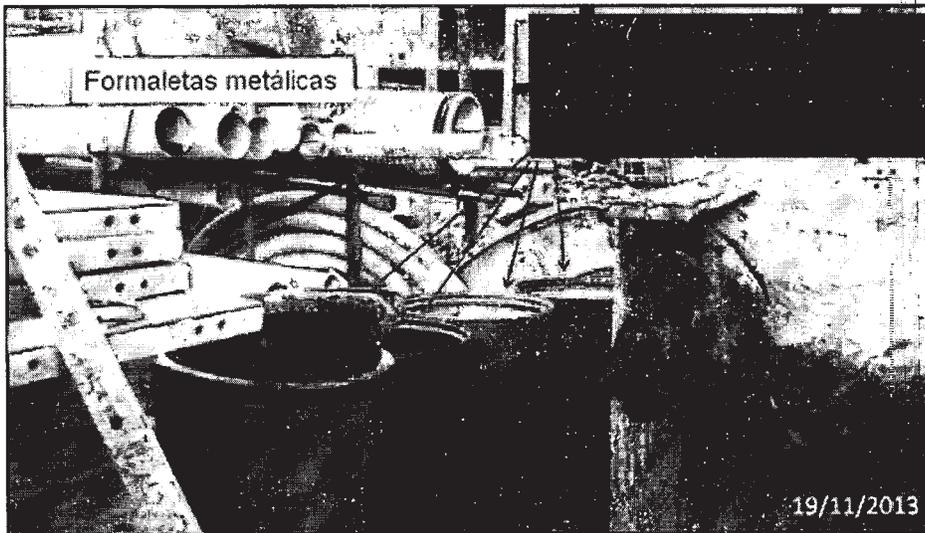
Fotografía 8. Almacenamiento temporal inadecuado, de material líquido resultante del lavado de formaletas metálicas con Ácido Nítrico. Límite de la obra Plaza Castilla al costado norte.

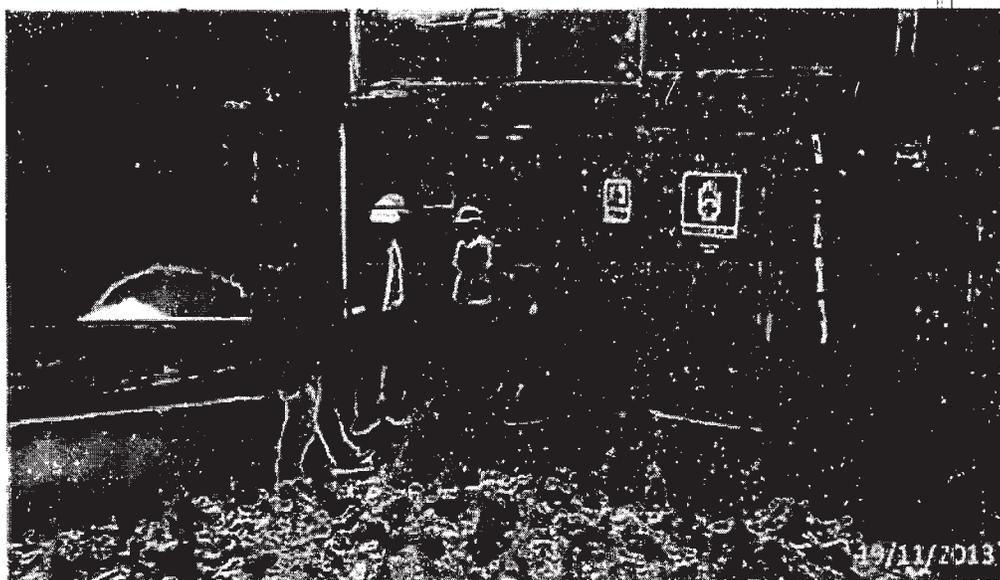
- A la fecha no se ha implementado la trampa de grasas en el Casino (Fotografía 10).
- Aunque fue destinado un punto para el acopio temporal de materiales y RCD generados, se observan dispuestos de manera desordenada en toda la extensión de la obra, mezclados en su mayoría con residuos ordinarios (Fotografías 11, 12, 13 y 14).

Fotografía 10. Casino de la obra Plaza Castilla, sin trampa de grasas.

<p>Procesos de eutrofización a partir de la pérdida de transparencia de aguas en canales, por vertimiento de aguas residuales con material orgánico a las redes existentes, a causa de la inexistencia de una trampa de grasas instalada en el casino de la obra (Fotografía 10).</p> <p>Acopio inadecuado de sustancias peligrosas (Ácido Nítrico) en límites del humedal de techo, sin la debida protección que evite derrames y posterior infiltración en el suelo de este ecosistema, que terminen por afectar las condiciones químicas de las aguas superficiales y subterráneas (Fotografías 8 y 9)</p>
	Flora y Fauna	<p>Derivadas de la alteración de los recursos agua y suelo con sedimentos, residuos ordinarios, RCD y sustancias peligrosas sin la debida protección, en cantidades capaces de atentar contra la flora y la fauna del humedal de Techo y degradar la calidad del ambiente por aporte de material particulado a la atmosfera.</p>

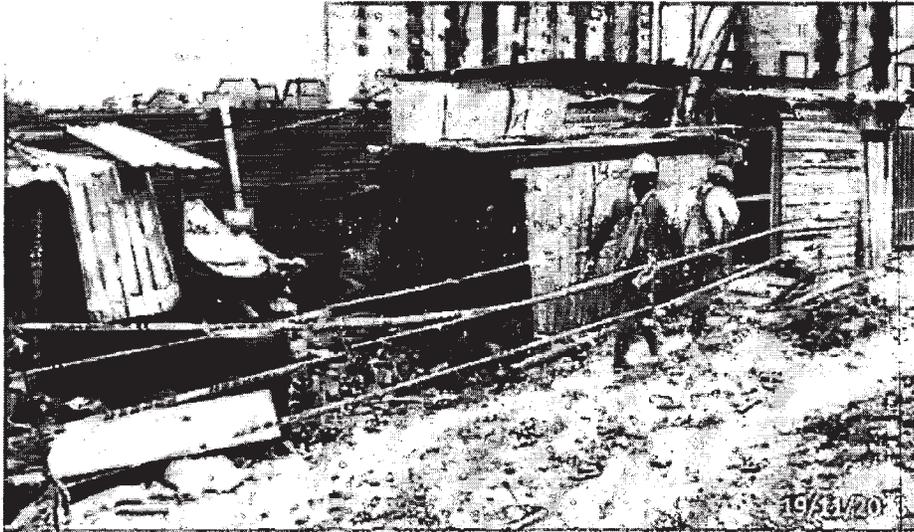
Fotografía 11. Lugar que anteriormente había sido destinado por la obra como punto limpio, para el acopio temporal y clasificado de materiales de construcción. Actualmente no existe tal clasificación como se observa en la fotografía.

IDENTIFICACION DE BIENES DE PROTECCION AFECTADOS			
SISTEMA	SUBSISTEMA	COMPONENTE	
MEDIO FÍSICO	MEDIO INERTE	Aire	Disposición y acopio de residuos de construcción y demolición en el predio sin la debida protección, que facilita el aporte de material particulado a la atmosfera por acción del viento (Fotografías 18 y 19)
		Aire	Barrido y limpieza en seco al interior y exterior de la obra, que facilita el aporte de material particulado a la atmosfera (Fotografía 15)
		Aire	Falta de cerramiento con una altura adecuada alcanzada con malla polisombra, que minimice los impactos negativos hacia el humedal de Techo, (Fotografía 25)
		Suelo y Sub suelo	Disposición inadecuada de concretos, RCD y residuos sólidos, en sector suroccidental del humedal de Techo, generando cambios en las características físicas del suelo por composición y compactación del mismo (Fotografías 3, 4 y 5)
			Pérdida del potencial reciclable que poseen los residuos que se generan al interior del proyecto debido a que se encuentran mezclados RCD con residuos sólidos ordinarios (Fotografías 11 a 14)

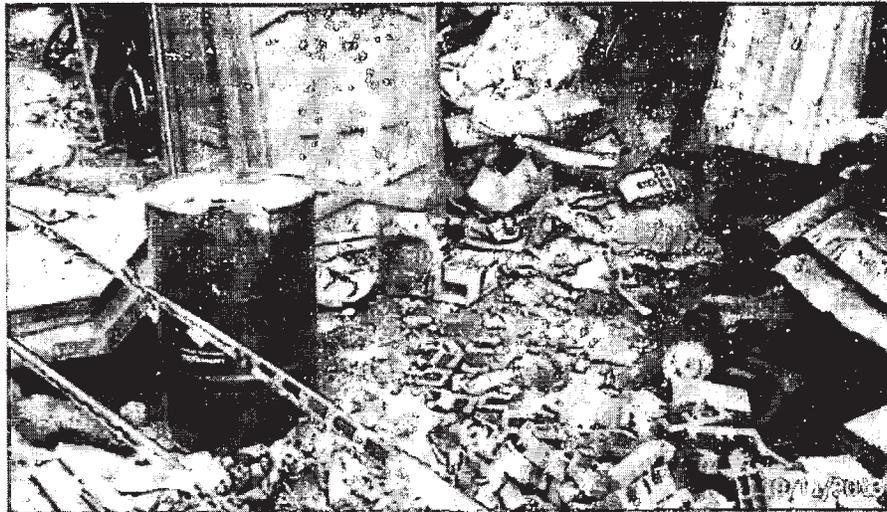
Fotografía 12. Lugar que anteriormente había sido destinado por la obra como punto limpio, para el acopio temporal y clasificado de materiales de construcción. Actualmente no existe tal clasificación. Como se observa en la fotografía, se disponen materiales de todo tipo, incluyendo un contenedor de sustancias tóxicas

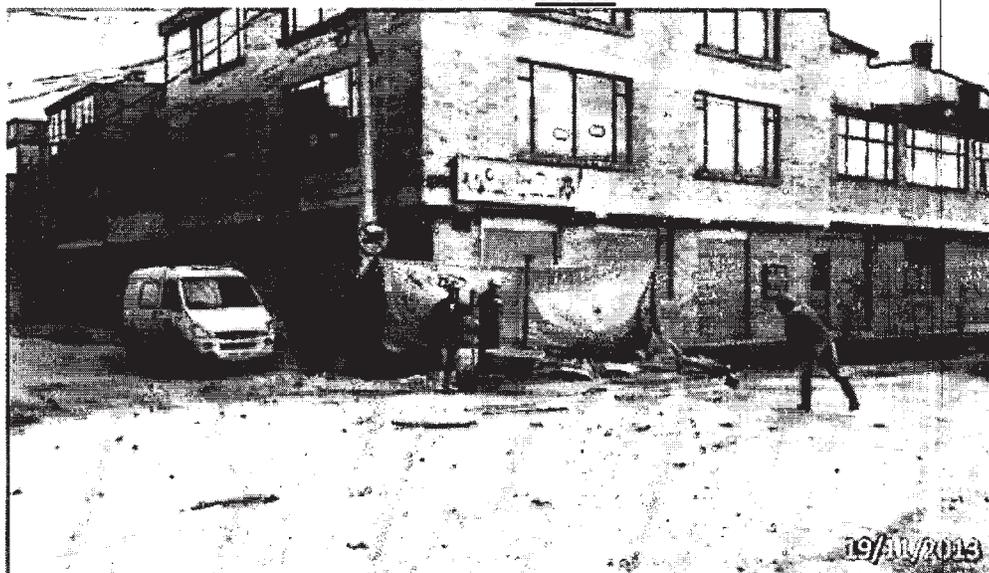
- En el momento de la llegada a Plaza Castilla del personal de la SCASP, se realizaba el barrido en seco del área externa a la obra, generando una gran cantidad de material en suspensión que ocasionaba la turbidez del aire (Fotografía 15).

Fotografía 15. Limpieza en seco de áreas exteriores de la obra Plaza Castilla.

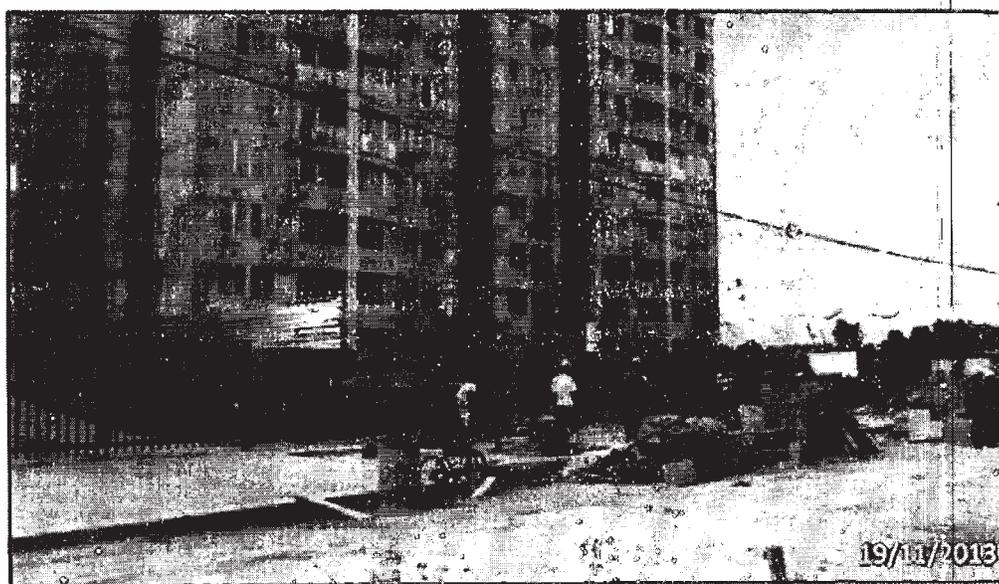
- No se observó publicidad exterior (Fotografía 16). Sin embargo, cuando se preguntó por el registro para publicidad exterior visual, el Director de la Obra indicó que esta documentación ya había sido entregada a la SDA.

Fotografía 16. No se observa publicidad visual exterior en la fachada de la obra Plaza Castilla.

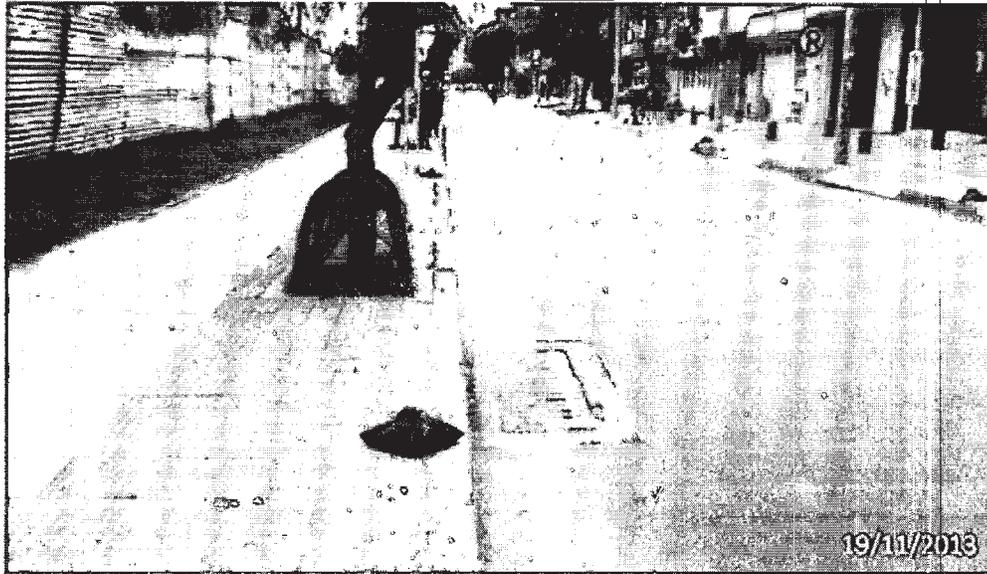
Adicionalmente, se verificó el estado de los sumideros ubicados alrededor de la obra, encontrando tres totalmente obstruidos y uno parcialmente obstruido por sedimentos arrastrados desde la obra, sin malla de protección instalada para filtrarlos (Fotografías 21, 22, 23 y 24).

Fotografía 23. Sumidero sin protección para retener sedimentos arrastrados desde la obra Plaza Castilla. Se observan restos de polisombra de protección y el sumidero taponado casi en su totalidad.

IDENTIFICACION DE BIENES DE PROTECCION AFECTADOS			
SISTEMA	SUBSISTEMA	COMPONENTE	
MEDIO FÍSICO	MEDIO INERTE	Agua superficial y Subterránea	Cambios físicos y químicos del suelo por disposición de escombros, residuos sólidos ordinarios y especiales, afectando la dinámica hídrica de las aguas superficiales y subterráneas que pueden repercutir en las condiciones naturales de mantenimiento de la lamina de agua del ecosistema humedal de Techo (Fotografías 3 a 7)
		Agua superficial y Subterránea	Procesos de eutrofización en ecosistemas circundantes (humedales El Burro y Techo), derivados de la pérdida de transparencia de las aguas por aporte de sedimentos producidos por la obra y arrastrados por las aguas lluvia hasta los sumideros sin un material de protección que los filtre (Fotografías 21 a 24).

<p><i>Aumento en los costos para el Estado por seguimiento y control a escombreras no autorizadas, a transportadores de RCD no autorizados y a disposición inadecuada de RCD, derivado del incumplimiento de los deberes por parte del Generador, de acuerdo con lo estipulado en la normatividad vigente (Resolución No. 01115 de 2012, Resolución 1138 de 2013, Resolución 541 de 1994 y Decreto 357 de 1997).</i></p>
		<p><i>Detrimiento en la eficiencia de recolección de aguas lluvia por los sumideros, que implica una inversión adicional por parte del Estado para su rehabilitación y mantenimiento (Fotografías 21 a 24).</i></p>

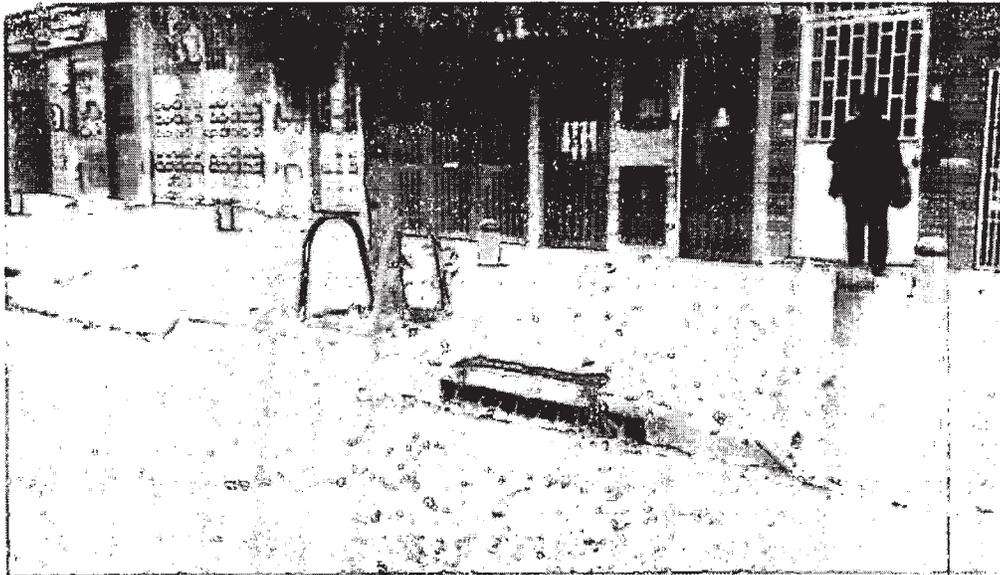
Fotografía 24. Sumidero sin protección para retener sedimentos arrastrados desde la obra Plaza Castilla. Se observan restos de polisombra de protección y el sumidero taponado casi en su totalidad.
