AUTO No. 02632

**POR EL CUAL SE ORDENA EL INICIO DE UN PROCESO SANCIONATORIO
AMBIENTAL Y SE TOMAN OTRAS DETERMINACIONES**

Que mediante Concepto Técnico No. 00644 del 24 de enero de 2014, se solicita al Grupo Jurídico de la Subdirección de Control Ambiental al Sector Público de la Secretaría Distrital de Ambiente, adelantar los actos a que en derecho corresponda, por las afectaciones ambientales evidenciadas en el predio ubicado en la Diagonal 16 No. 90 – 95 IN 2, Localidad de Fontibón, debido a la realización de un relleno con Residuos de Construcción y Demolición (RCDs), NO clasificados y contaminados con residuos sólidos ordinarios, impactando negativamente y de forma irreversible el recurso suelo y por las demás afectaciones generadas en la Zona de Manejo y Preservación Ambiental (ZMPA) del Río Fucha, denotando lo siguiente:

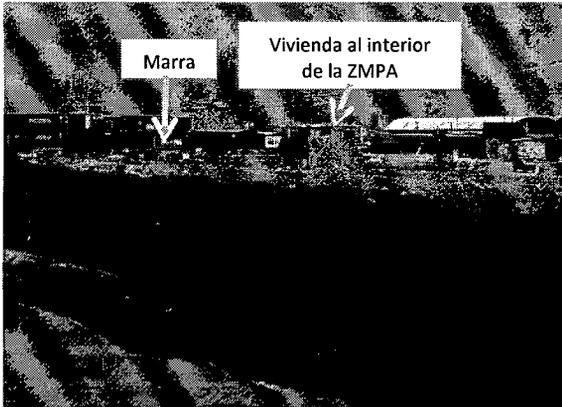
La ZMPA del Canal se encuentra demarcada en color azul en la Imagen 1 del presente Concepto Técnico según las coordenadas antes referenciadas, que al ser comparadas con un punto geográfico tomado durante la visita del 23 de Junio del 2013, en el cual se encontraba ubicada una vivienda construida sobre los RCDs, correspondiente a Este: 92447,69 Norte 107297,03, se puede aseverar que se presenta afectación del Corredor Ecológico de Ronda del Canal Río Fucha por disposición de escombros.

Fotografía 1. Predio ubicado en la Diagonal 16 No. 90 – 95 IN 2. Se puede evidenciar en la parte inferior el cuerpo de agua del Canal Río Fucha. Se señalan la marranera y una vivienda ubicada dentro de la ZMPA según coordenadas Este: 92447,69 Norte 107297,03.

5. *Retiro de todo el material de relleno que está dispuesto sobre el área protegida correspondiente al Zona de Manejo y Preservación Ambiental (ZMPA) del Río Fucha, teniendo en cuenta las medidas de protección, dejándola en su estado original.*

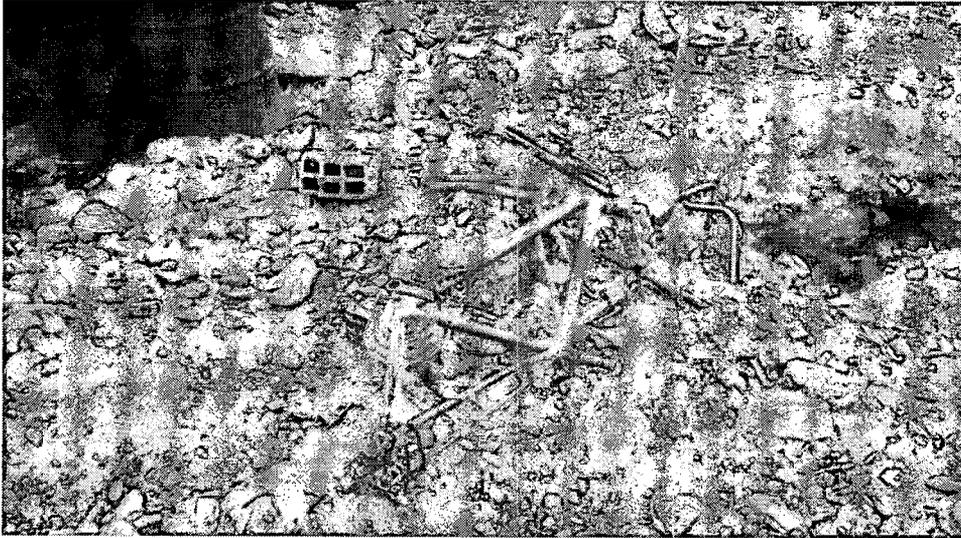
Fotografía 4. Restos de una bicicleta entre los RCDs dispuestos en el predio.

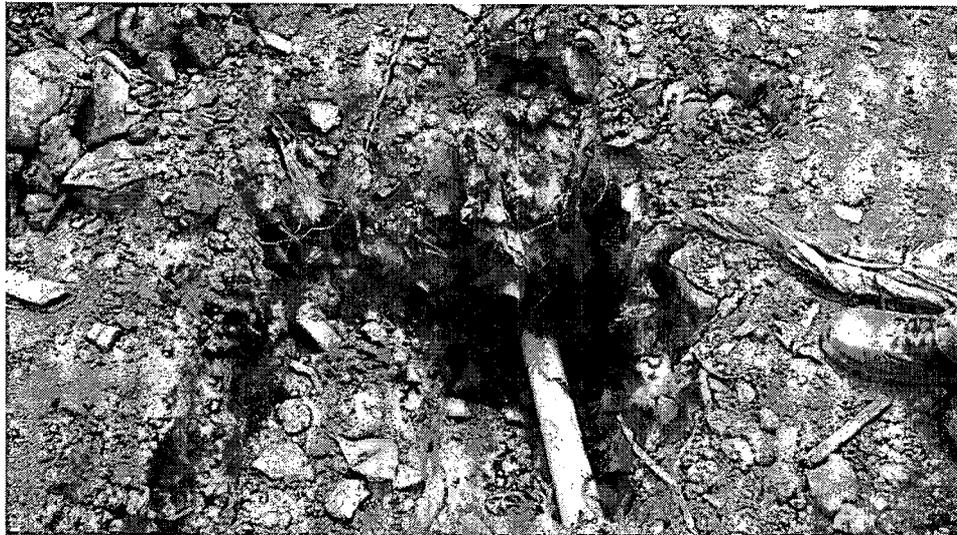
Fotografía 5. Perfil del suelo en donde se constata el tipo de material que hace parte del relleno. Se observa un tubo de 4 pulgadas de diámetro, el cual compone la red de abastecimiento de agua potable del predio.

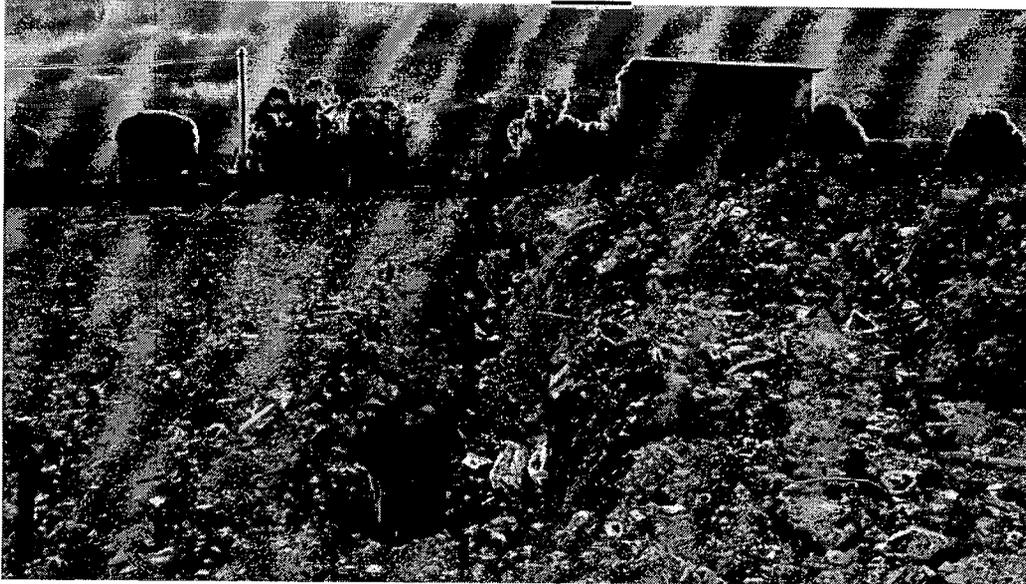
de aproximadamente 4 pulgadas de diámetro para la generación de la red interna de abastecimiento de agua potable en el predio, con varios puntos de intercepción, presuntamente en los lugares donde se construirán nuevas viviendas. Como consecuencia del asentamiento humano en el sector, se identificaron animales domésticos, los cuales deambulan por el predio. Así mismo, se identificaron estacas en madera delimitando lo que parece ser un loteo del predio, por lo que es claro que prontamente iniciará un proceso de urbanización, el cual acarreará más impactos ambientales en la zona.

Fotografía 6. Zanja generada para la realización de la red interna de abastecimiento de agua potable del predio.

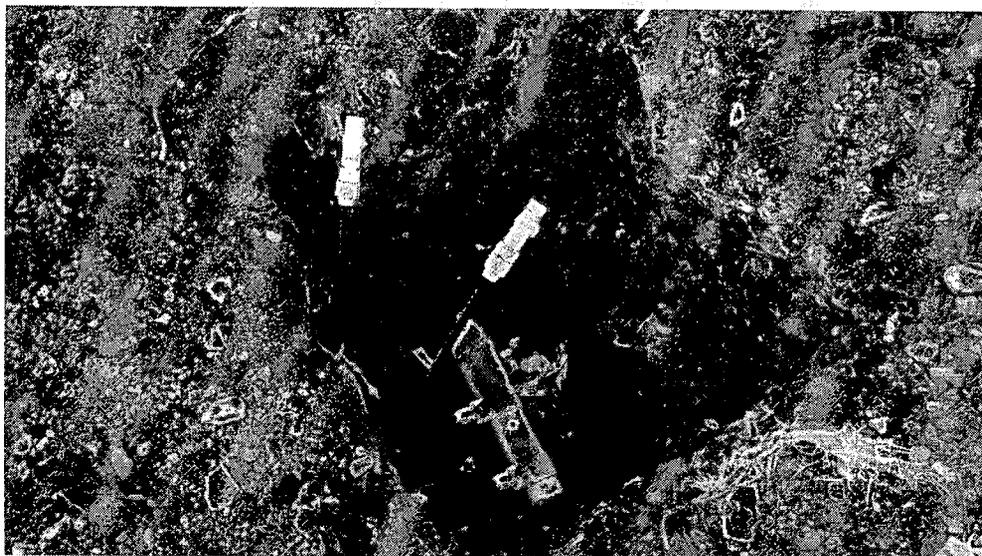
Fotografía 7. Punto de intercepción de la red interna de abastecimiento de agua potable, presuntamente en el lugar donde se construirá una nueva vivienda.

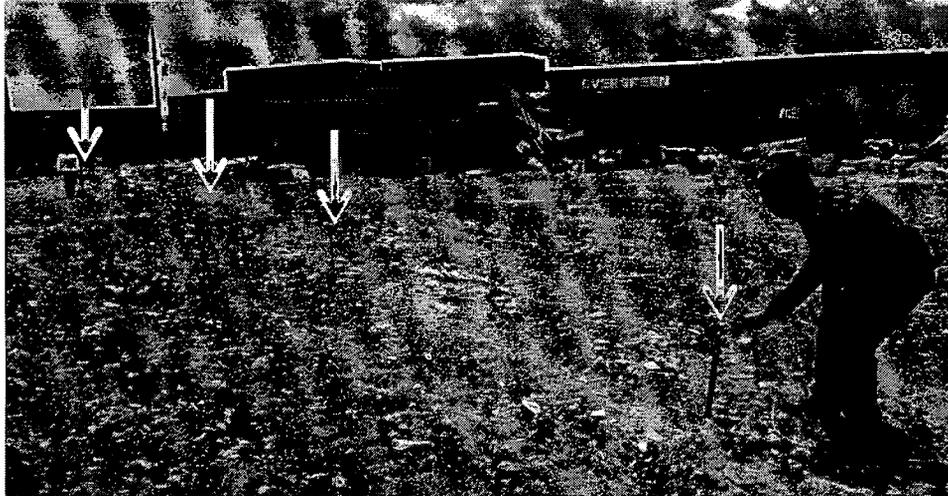
Fotografía 8. Las flechas indican la ubicación de estacas de madera implementadas para lotear el predio.

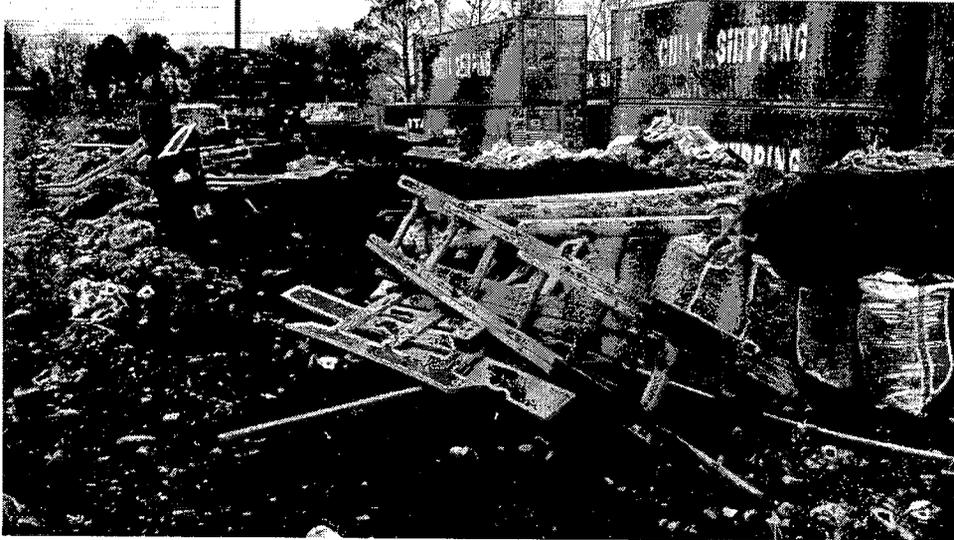
Finalmente, en el sector occidental del predio se encontraron lonas de polipropileno cargadas con carbón, así como carbón disperso por el suelo, también se encontró madera apilada, residuos de carpintería en contenedores de plástico y restos de llantas incineradas, por lo que es claro que se realizan quemas cielo abierto con fines productivos: quema de retal de madera para la producción de carbón vegetal y de llantas para la recuperación del acero.

Fotografía 9. Lugar donde se lleva a cabo la quema de de retal de madera para la producción de carbón vegetal. Se pueden observar lonas de polipropileno cargadas con carbón y madera apilada presuntamente para quemas futuras.

6. *Disponer en sitios autorizados las llantas que se encuentran en el predio, igualmente, retirar del predio el retal de madera que es usado para la generación de carbón vegetal y garantizar que en el predio no se volverán a realizar quemas a cielo abierto.*

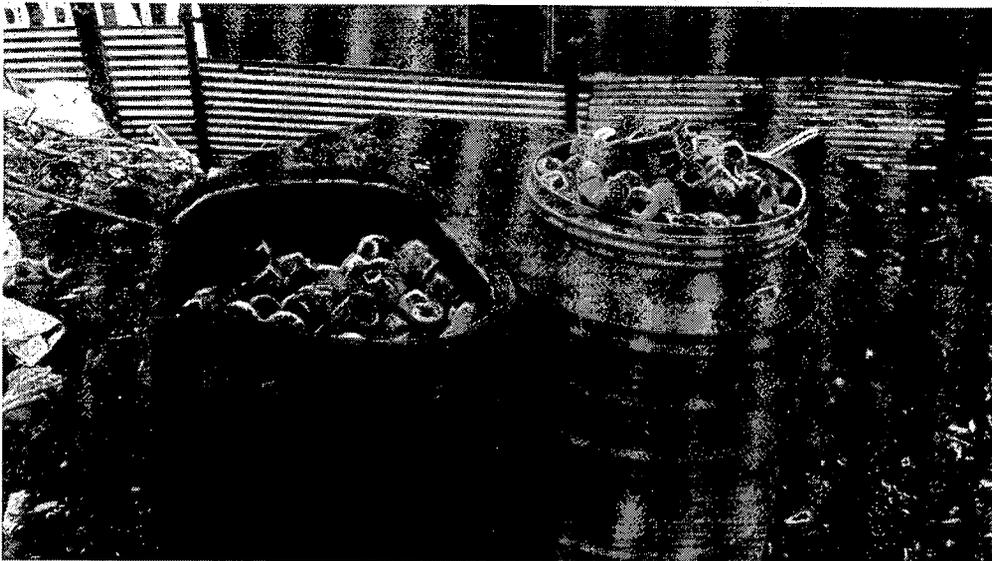
Fotografía 10. Contenedores con retal de madera que será usado para la producción de carbón vegetal. Al fondo se observa aserrín apilado.

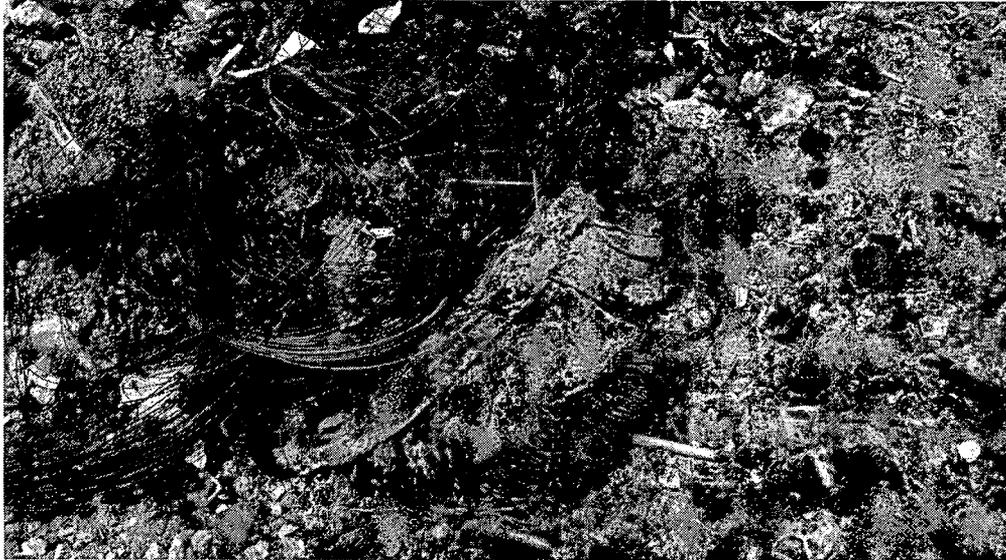
Fotografía 12. Resto de llanta quemada para la recuperación de acero.

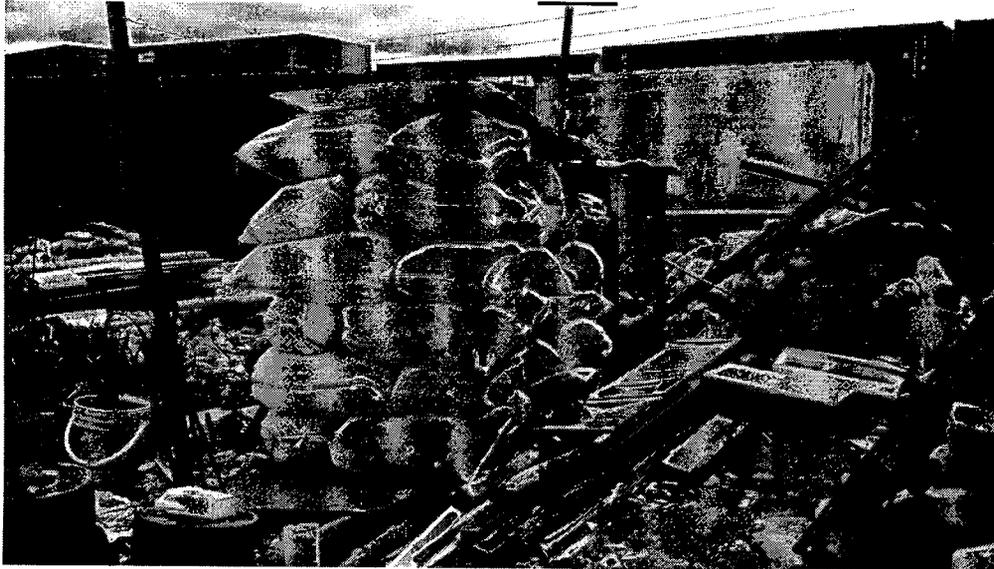
Fotografía 13. Lonas de polipropileno cargadas con carbón, apiladas y listas para su comercialización.

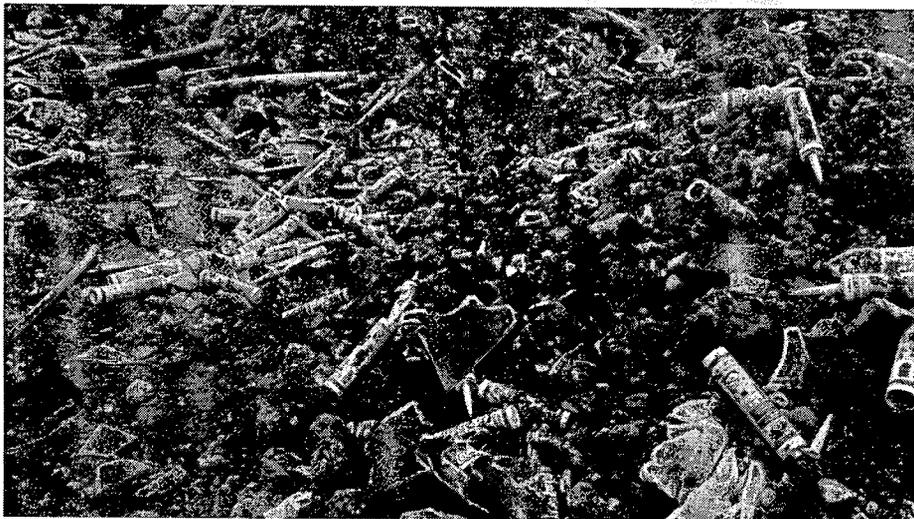
Fotografía 14. Embases de Sikasil – C: sellador de silicona (Sika). (El cual desprende pequeñas cantidades de vapores nocivos).

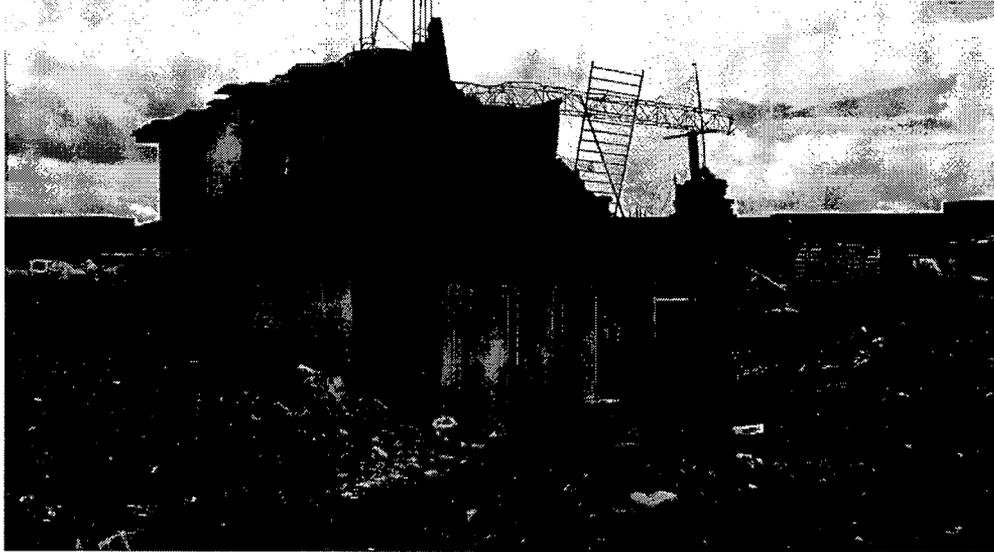
Fotografía 15. Vivienda en pésimo estado, construida sobre los RCDs usados para la nivelación del suelo, ubicada en coordenadas Este: 92447,69 Norte 107297,03, sobre la ZMPA del Canal Río Fucha.

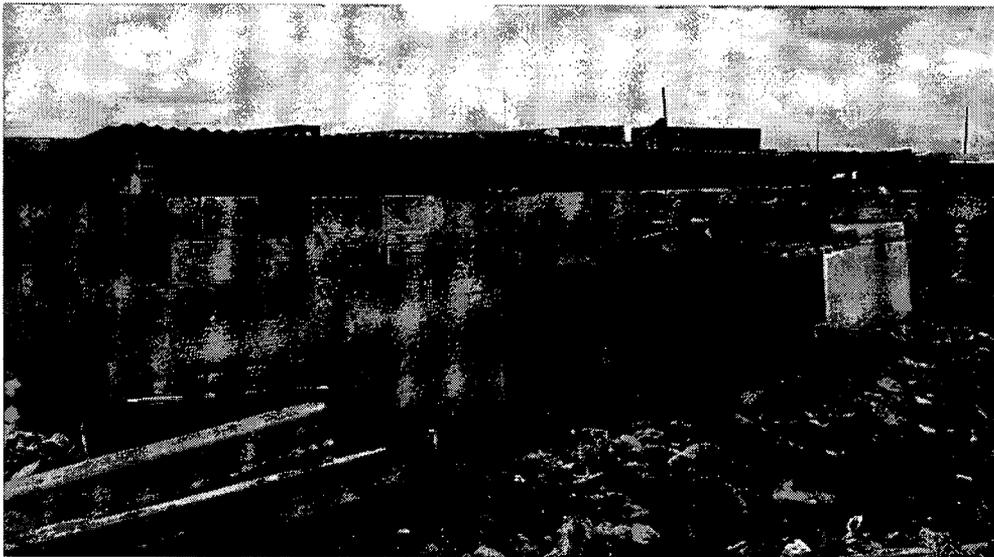
Fotografía 16. Sitio construido para la crianza de porcinos.

7. *Garantizar la adecuada disposición final de los residuos biológicos (heces fecales) resultado del mantenimiento del ganado porcino que se encuentra en el predio, a través de un gestor ambiental autorizado y remitir a esta Entidad los certificados de dicha disposición.*

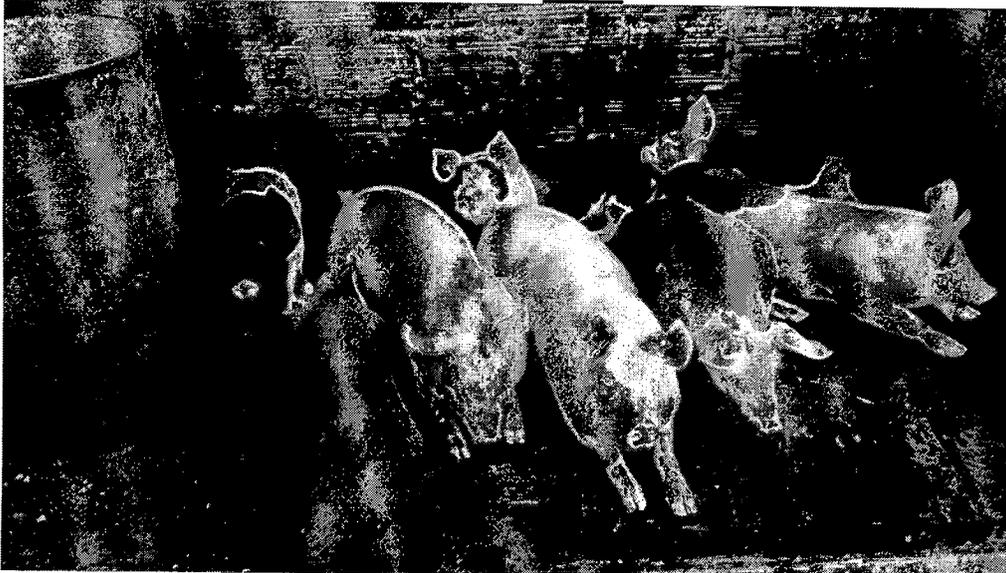
Fotografía 17. Porcinos criados en el predio.

8. *Solicitar cooperación por parte de la Alcaldía Local de Fontibón y de la Secretaría Distrital de Salud para tratar el tema del ganado porcino que se encuentra en el predio y que pone en peligro de afectación la ZMPA del Río Fucha (la cual presenta un régimen de usos restringido según el Decreto 364 de 2013). Para lo anterior se debe remitir a Esta Secretaría un informe de las acciones adelantadas con las Entidades antes relacionadas.*

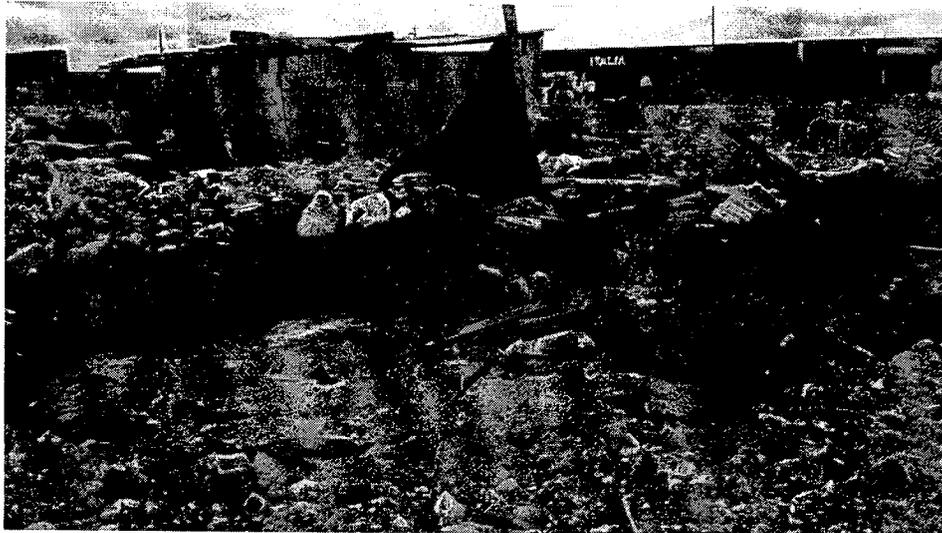
También, se evidenció una construcción generada para la crianza de ganado porcino, a partir de la cual se proyectaba un tubo de aproximadamente 6 pulgadas de diámetro, por donde son vertidos los residuos orgánicos generados por estas actividades pecuarias. El vertimiento se realiza directamente al suelo, en un pozo que se encuentra cerca de la cobertura vegetal que compone la ZMPA de Canal Río Fucha, del cual se emanan olores ofensivos.

Fotografía 18. Vertimiento sobre el suelo de residuos orgánicos generados por actividades pecuarias. Se generan olores ofensivos.

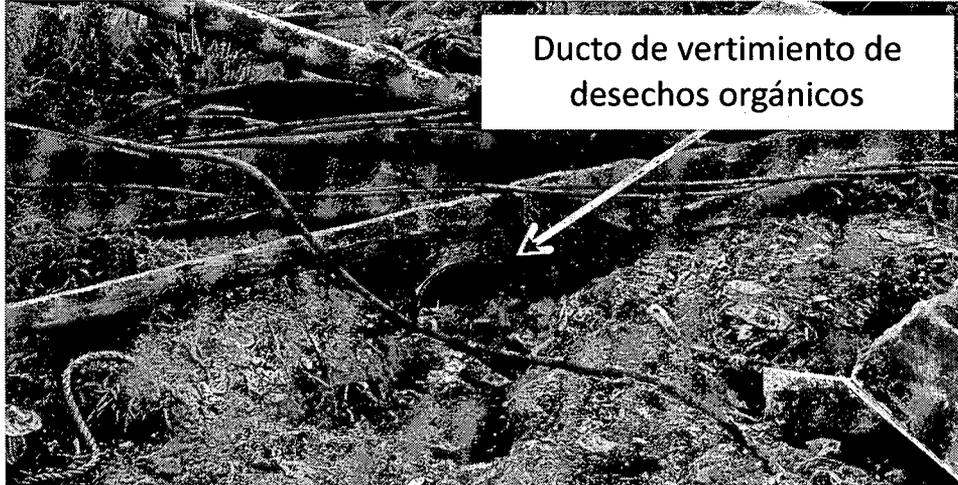
Fotografía 19. *Tubo de aproximadamente 6 pulgadas de diámetro, por donde son vertidos los residuos orgánicos generados por actividades pecuarias (crianza de porcinos).*

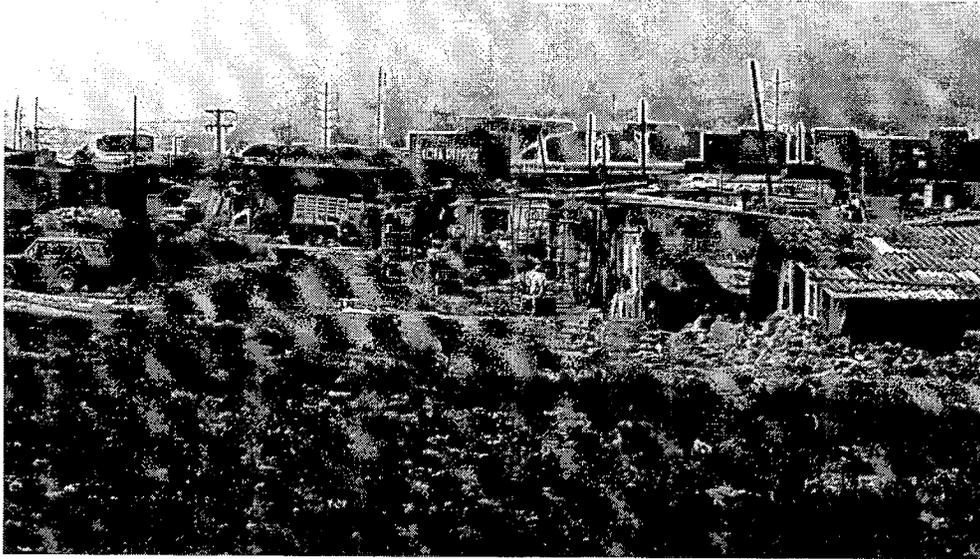
Continuando con el recorrido, se pudo evidenciar que se está llevando a cabo la construcción de viviendas, algunas de las cuales están hechas con materiales poco convencionales, como tablas de madera y tejas de Zinc, igualmente se pudo identificar la realización de zanjas y pozos, en los cuales se ha instalado tubería

Fotografía 20. Construcción de viviendas informales dentro del predio, en donde no se identificó la valla de licencia de construcción.

1. Tramite ante la autoridad ambiental para la obtención de la autorización de adecuación de suelo.
2. Adelantar los trámites necesarios para la obtención de las licencias de construcción de viviendas, hasta tanto no se deben realizar obras constructivas en el predio.
3. Remoción de todo el material existente (mezcla de residuos de construcción y demolición con residuos sólidos ordinarios, especiales y peligrosos) en aras de dar cumplimiento a la normatividad ambiental vigente que prohíbe la mezcla de RCD con otra clase de residuos sólidos.
4. Dar la debida disposición final de los residuos ordinarios, especiales y peligrosos adecuada con gestores autorizados correspondientes, las certificaciones de disposición deben ser presentadas ante la autoridad ambiental.
