AUTO No. 03599

“POR EL CUAL SE EFECTÚA UN REQUERIMIENTO Y SE TOMAN OTRAS DETERMINACIONES”

CONSIDERACIONES TÉCNICAS

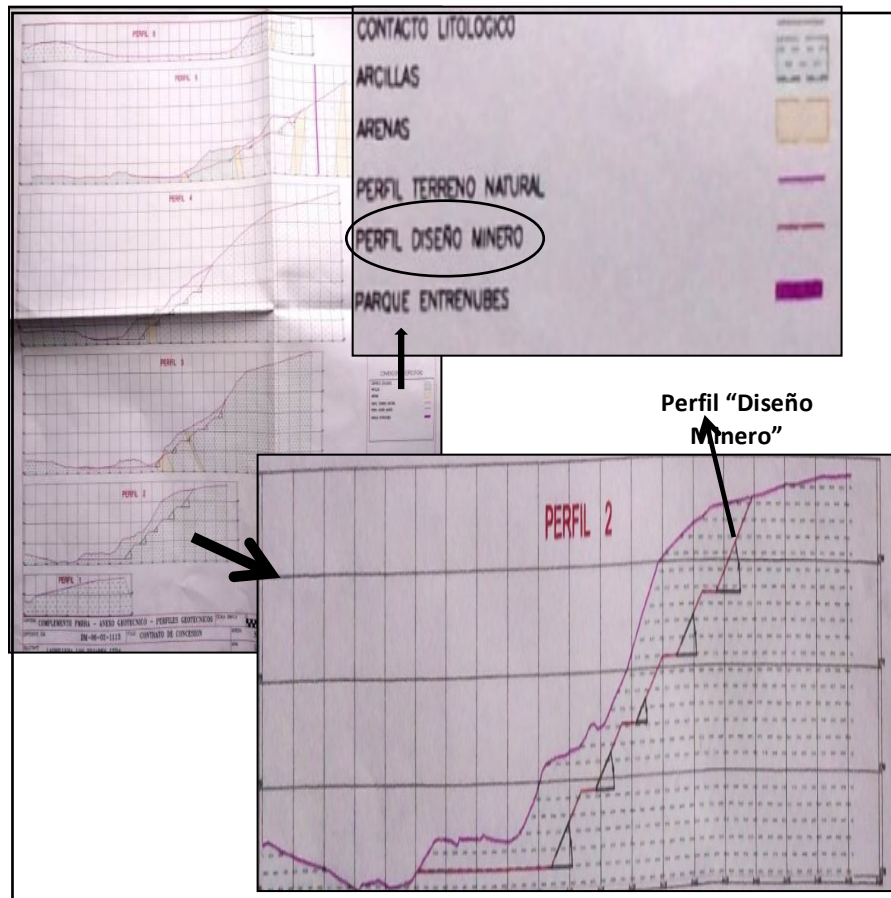
Imagen 1. Ejemplo del uso de la frase “diseño minero”. Fuente: Plano 2 de 2 denominado “Complemento PMRRA – Anexo Geotécnico – Perfiles Geotécnicos” del radicado 2014ER044407 del 14/03/2014

5.1.6.1. Se reitera que en los planos presentados deben realizarse los ajustes frente a alusiones como “Perfil diseño minero”, ver imagen 1 de este concepto técnico.

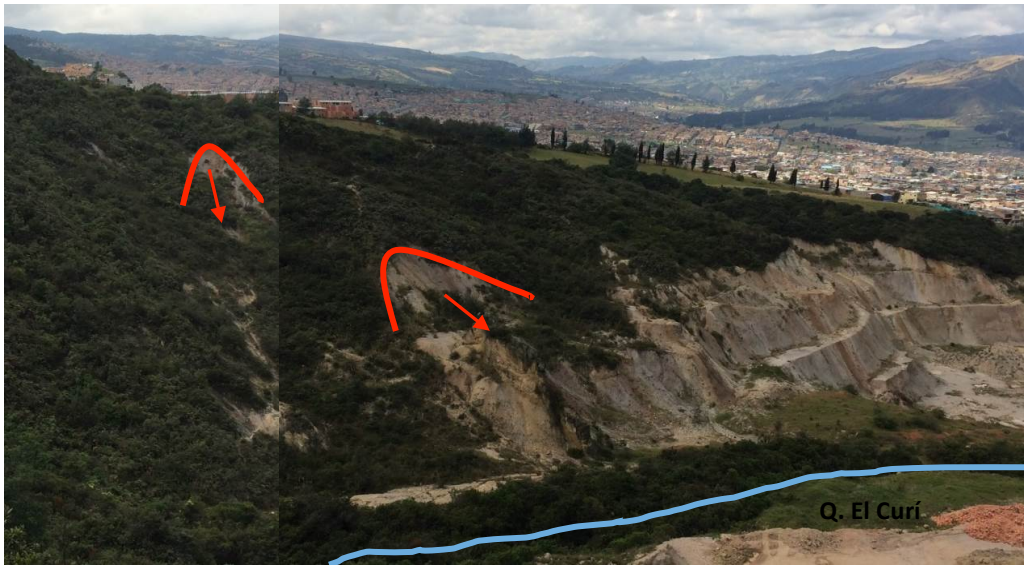
Fotografía 1 – Evidencia de deslizamientos superficiales en dirección de la quebrada El Curí

5.1.5.4.3. El plan de medidas de reducción de amenazas y riesgos debe contemplar además de la estabilización de la ladera estructural y/o talud principal, acciones enfocadas a la mitigación de procesos erosivos y deslizamientos que no se incluyen en este plan, como por ejemplo los evidenciados en la visita técnica realizada (fotografía 1 de este concepto técnico).

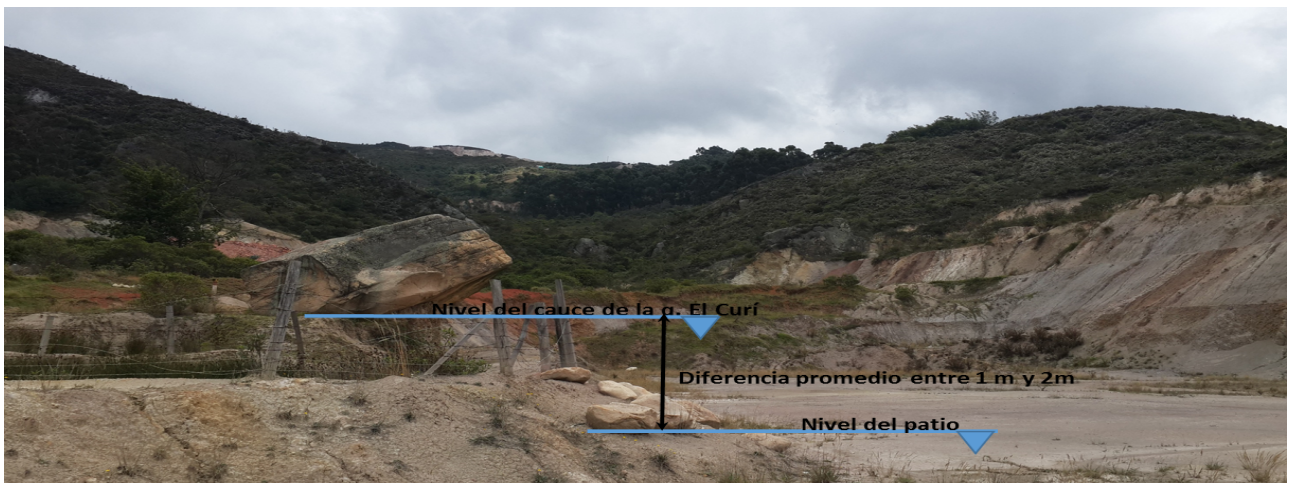
Fotografía 2 – Evidencia del efecto (cauce colgado) de la antigua extracción de arcilla en el cauce de la quebrada El Curí

5.1.4.1.3. Hidrogeología. *Justificar en el modelo hidrogeológico, el nivel freático dentro del área de influencia y el efecto del cauce “colgado” de la quebrada El Curí. Además, se deben considerar los aspectos estructurales de fallas y diaclasas en el flujo de aguas subterráneas y subsuperficiales.*

La justificación del modelo hidrogeológico deberá contener una sección transversal al cauce de la q. El Curí, donde se represente, dicha quebrada, el relleno antrópico, el antiguo patio de extracción ubicado en la cota 2752 msnm y el talud principal objeto de “reconformación”.

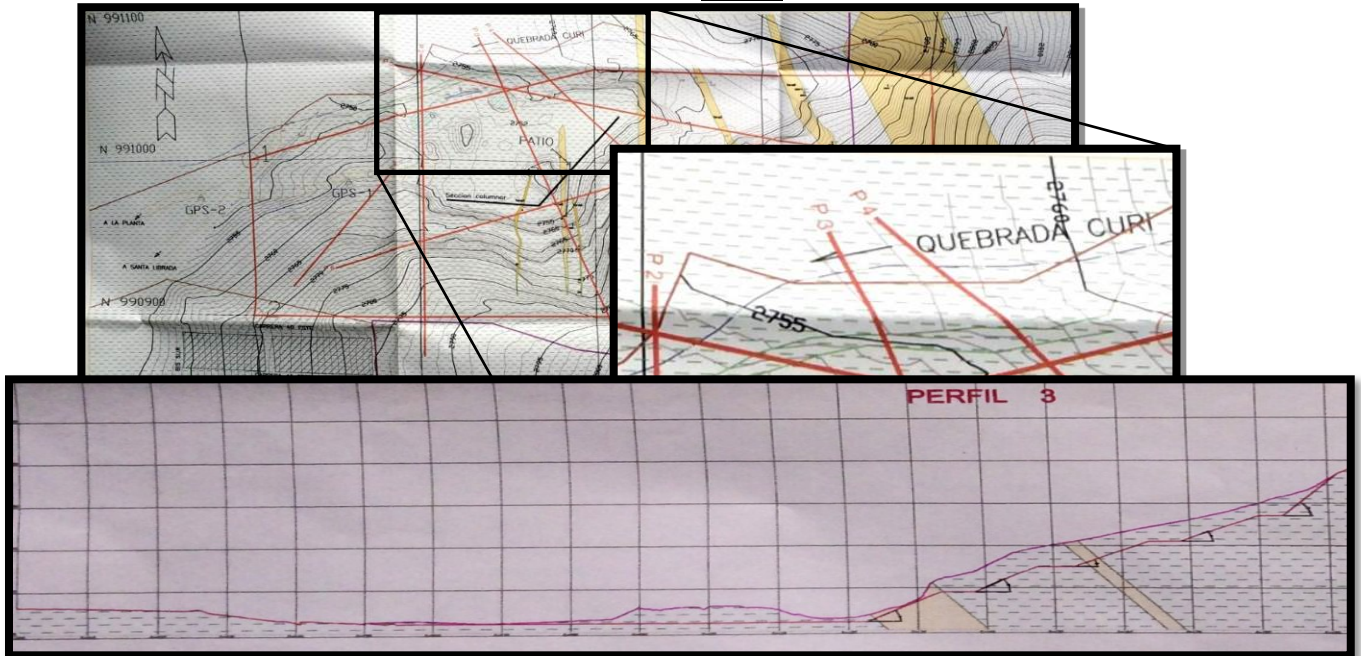
Imagen 2 – Evidencia del efecto (cauce colgado) de la antigua extracción de arcilla en el cauce de la quebrada El Curí. Véase que la q. Curí queda aprox., en la cota 2755 msnm y el patio en la cota 2753 msnm. Fuente: Plano 1 de 6 denominado “Complemento PRRMA – Anexo Geotécnico – Perfiles Geotécnicos” presentado con el

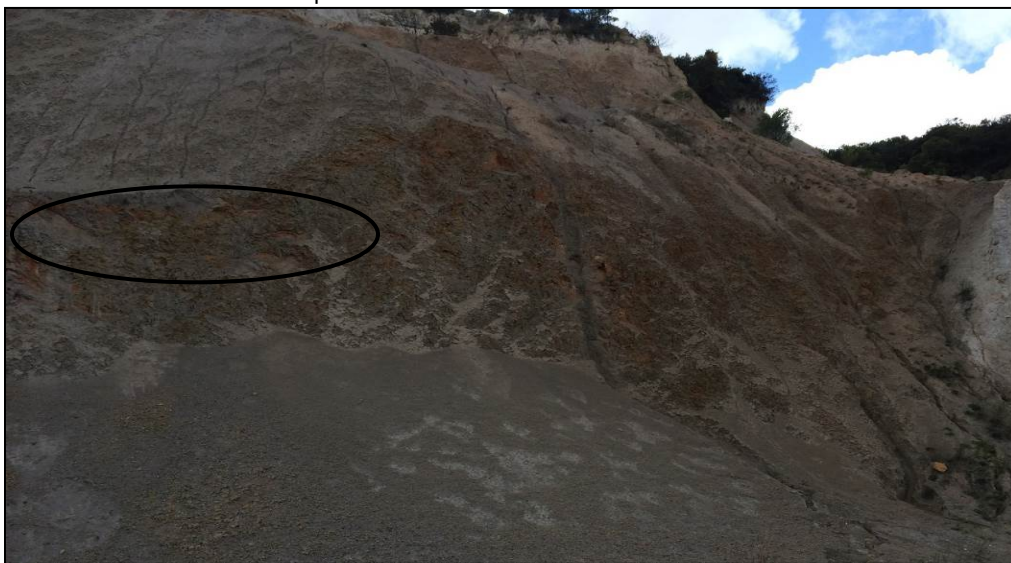
Imagen 3 – En el perfil 3, no se evidencia el cauce de la quebrada El Curí, el cual se encuentra aproximadamente 2 m por encima del nivel de patio, según el plano en planta ilustrado en la imagen 2 de este concepto técnico. Fuente: Plano 2 de 6 denominado “Complemento PRRMA – Anexo Geotécnico – Perfiles Geotécnicos” presentado con el radicado 2014ER044407 del 14/03/2014

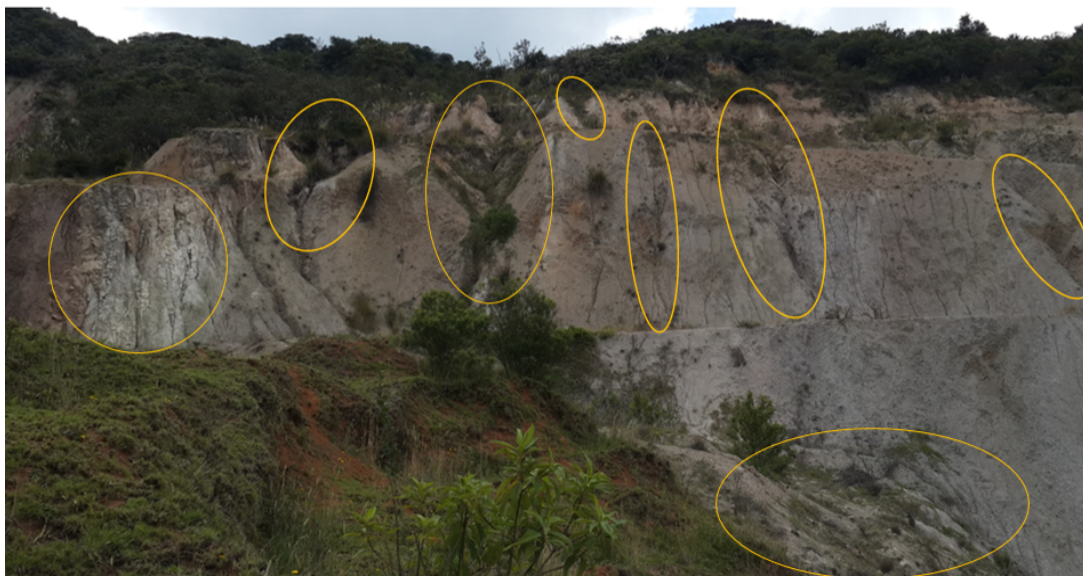
Fotografía 3 – Afloramiento de agua subterránea que evidencia la interrupción de los flujos subsuperficiales. En el antiguo talud de extracción se evidencian cambios de humedad en el terreno que no son tenidos en cuenta en el modelo hidrogeológico del predio.

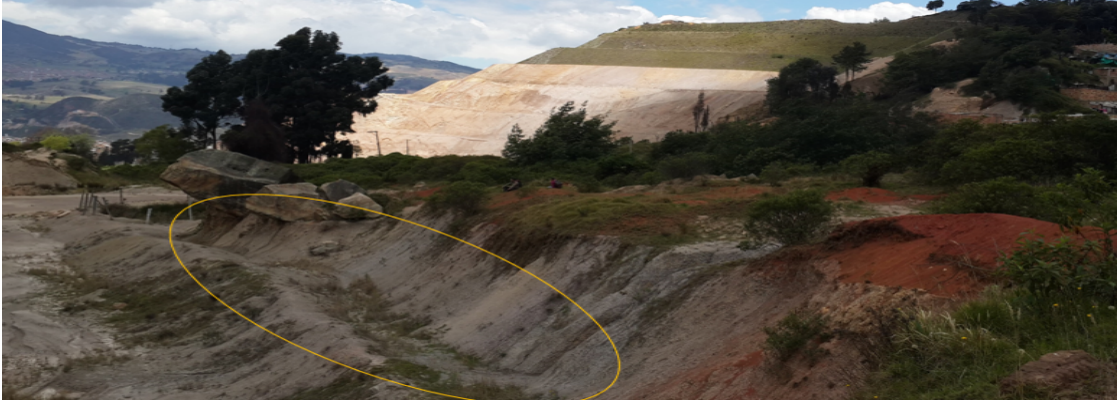
Fotografía 5 – Inconsistencia en la topografía y los perfiles geológicos y la expresión natural del terreno. Nivel de arenisca que se presenta en el perfil geológico pero que no tiene expresión sobre la línea topográfica que representa el terreno.
