AUTO No. 01626

“POR EL CUAL SE INICIA UN PROCEDIMIENTO SANCIONATORIO AMBIENTAL Y SE TOMAN OTRAS DETERMINACIONES”

LA DIRECCION DE CONTROL AMBIENTAL DE LA SECRETARIA DISTRITAL DE AMBIENTE

Que con fundamento en lo expuesto, la Dirección de Control Ambiental a través de la Subdirección del Recurso Hídrico y del Suelo emitió el **Concepto Técnico No. 05517 del 31 de agosto de 2016**, en el cual se estableció:

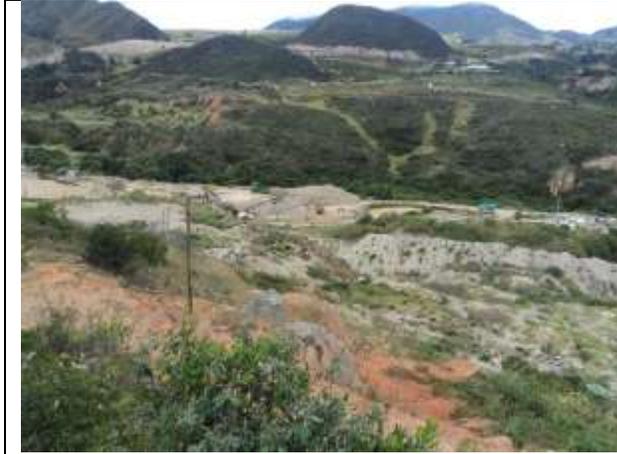
Foto No. 1. Área donde se localiza la planta de beneficio de Agregados Cantarrana.

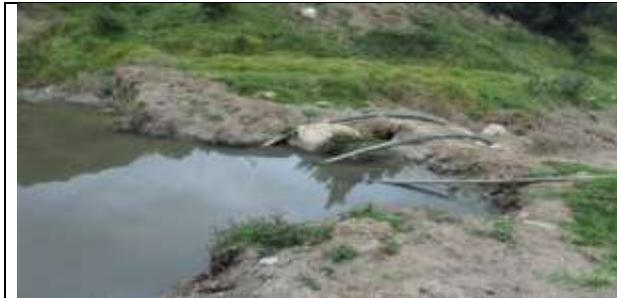
Posteriormente, una vez la policía había asegurado la zona, personal de la SDA realizó la verificación técnica, encontrado una captación de agua superficial conducida por gravedad a la planta de agregados, mediante dos mangueras, cada una, con un diámetro externo de 3 pulgadas. La captación se localiza en el punto con coordenadas geográficas 04°30'33.59"N / 074°07'32.14"O. Adicionalmente, se observó que el usuario realiza la recirculación del agua residual generada en el desarrollo del proceso productivo. La captación se realiza con el objeto de recuperar las pérdidas de agua por evaporación y por retención de la humedad en las gravas, gravillas y arenas con baja granulometría (finos).

Foto No. 3. Punto de captación. Mangueras sumergidas.

Desde el punto de vista técnico y analizadas las circunstancias expuestas anteriormente, fue recomendado la suspensión de actividades de captación de aguas superficiales, toda vez que el usuario no cuenta con la concesión de aguas del drenaje intermitente del río Tunjuelo sobre el cual converge la derivación ilegal de la quebrada Yomasa. Adicionalmente se procedió a realizar el decomiso preventivo de los elementos utilizados en el proceso de recirculación de aguas residuales, los cuales se relacionan a continuación:

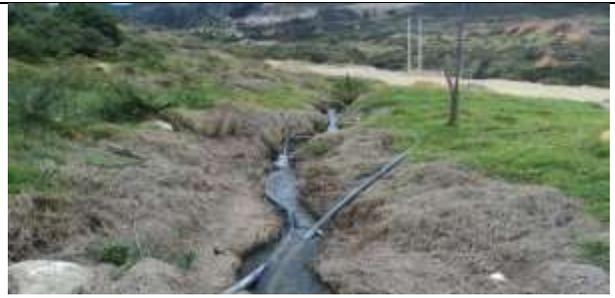
Foto No. 4. Conducción del agua captada por gravedad.

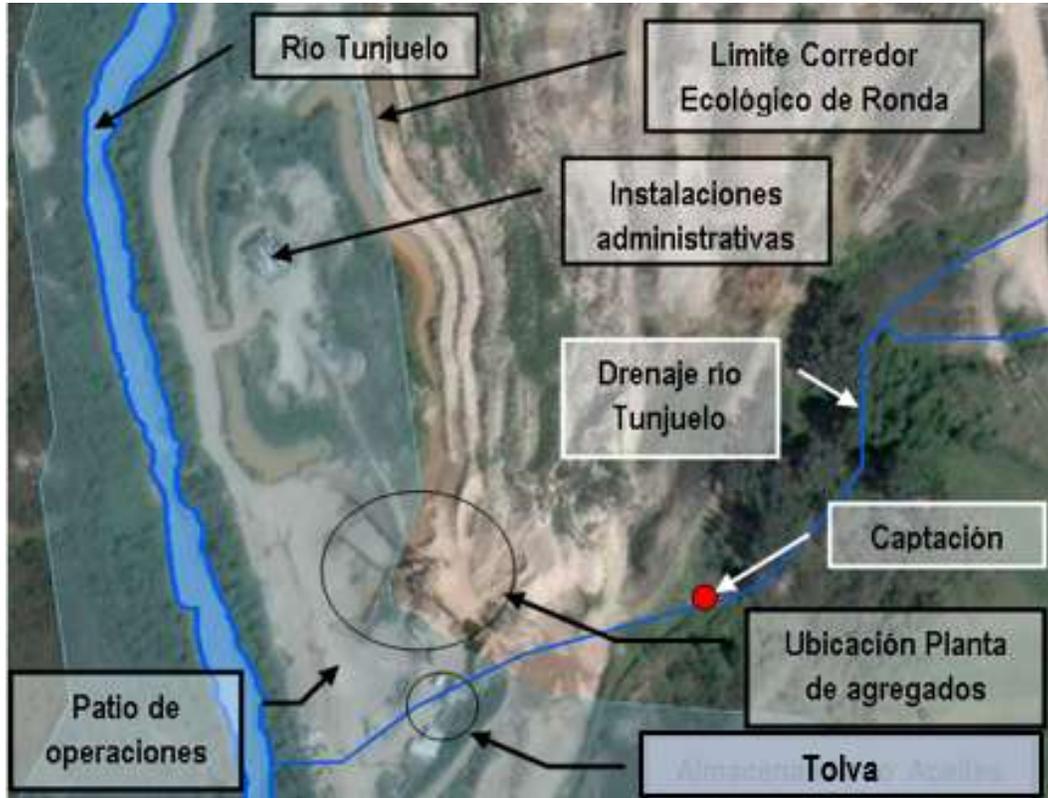
Imagen 2. Ubicación de la planta de beneficio de Agregados Cantarrana, sus instalaciones, lugar de captación de agua superficial y ZMPA

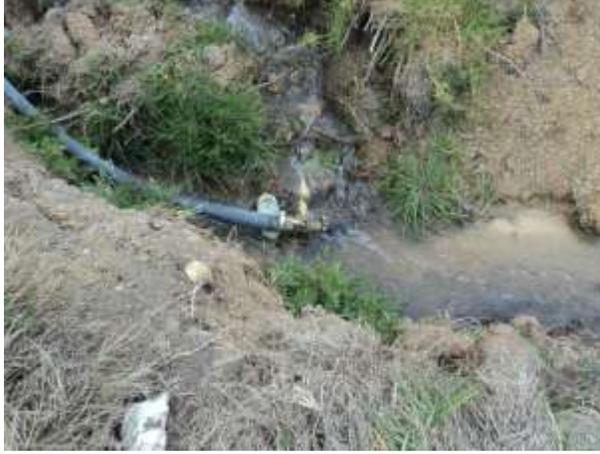
Considerando que las mangueras localizadas en el punto de captación se entierran y con el fin de verificar que el agua captada era utilizada en el proceso productivo, se realizó la apertura de las válvulas de las mangueras en el punto de localización de la planta de agregados evidenciando un flujo continuo durante el tiempo en el que las válvulas permanecieron abiertas (aproximadamente 3 minutos). Luego se procedió a retirar las mangueras del punto de captación y se abrieron nuevamente las válvulas observando un flujo continuo durante 30 segundos aproximadamente (tiempo de desagüe del agua remanente en las mangueras). Por lo expuesto, se determina que el agua captada sin concesión de aguas superficiales se usa en el proceso productivo.

Foto No. 5. Punto en el cual las mangueras se entierran.

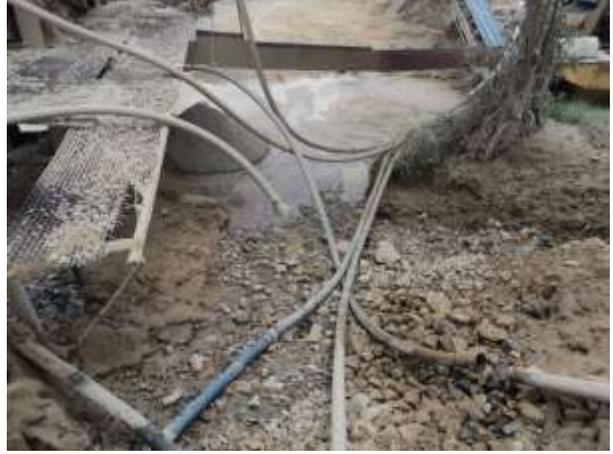
Foto No. 6. Conjunto de mangueras localizadas en la planta de agregados.

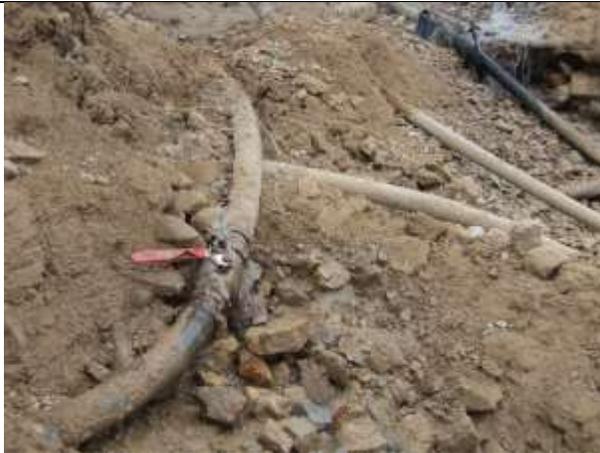
Foto No. 7. Apertura de la válvula de paso localizada en la planta de agregados.

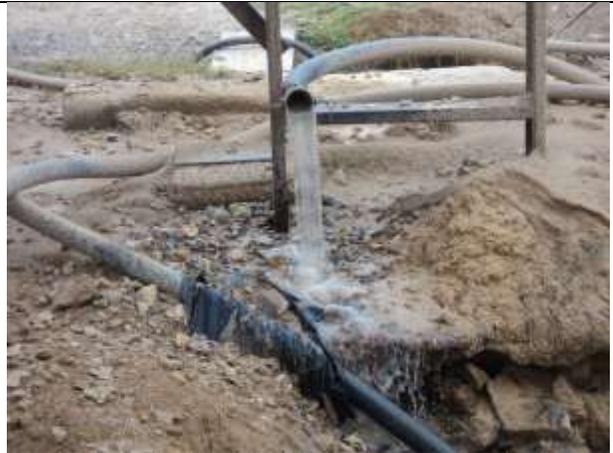
Foto No. 8. Flujo continuo de agua proveniente de la captación.

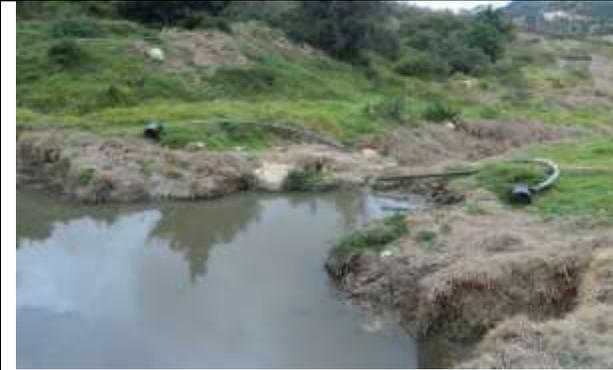
Foto No. 9. Retiro de las mangueras del punto de captación.

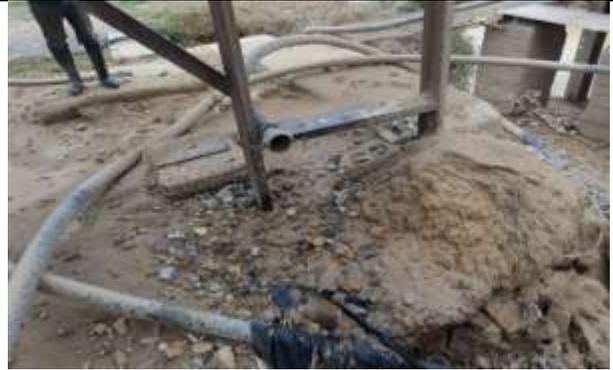
Foto No. 10. Manguera sin flujo debido al retiro de la misma en el punto de captación.

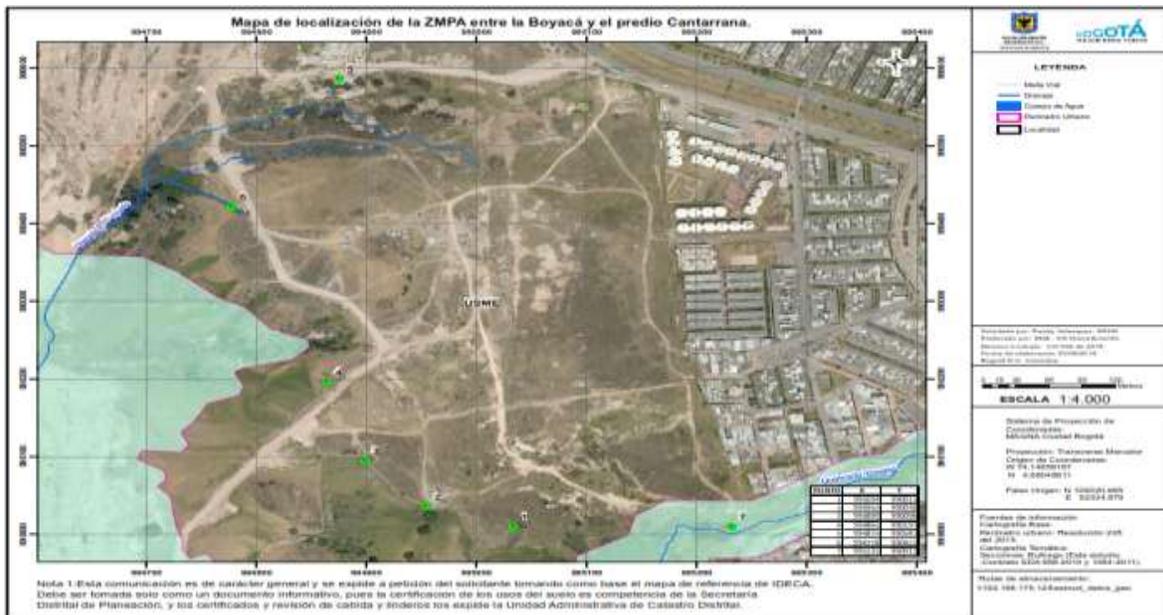
Con el fin de verificar la fuente hídrica objeto de captación se desarrolló un recorrido integral al predio evidenciando que en el punto con coordenadas geográficas $04^{\circ}30'21.00''N$ / $074^{\circ}07'13.83''O$ existe una desviación del cauce de la quebrada Yomasa por la ruptura de la pared lateral del canal (Imagen 3 - Punto 7). El caudal derivado fluye en dirección noroccidental a lo largo del predio cantarrana, hasta donde converge a un drenaje del río Tunjuelo (Imagen 3 - Punto 6). Es preciso indicar que los drenajes del río Tunjuelo localizados en el predio de Cantarrana son de tipo intermitente, por tanto, sólo presentan caudal por escorrentía de agua lluvia. (Foto No. 15 y 16).

Imagen 3. Puntos de referencia del sistema de conducción de la derivación de la Quebrada Yomasa.

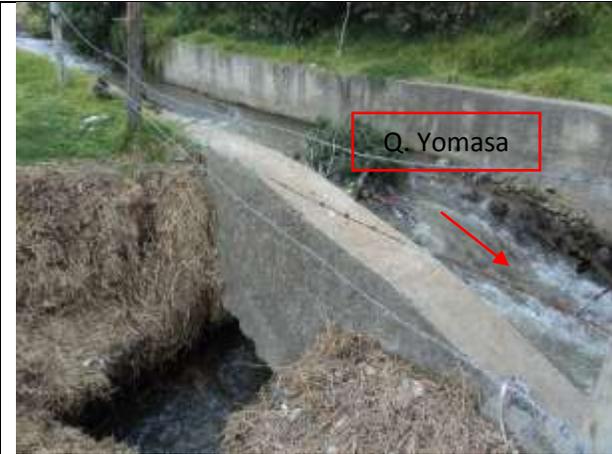
Foto No. 11. Ruptura de la pared lateral para la derivación del caudal de la Quebrada Yomasa por el predio Cantarrana. (Punto 7 - Imagen 3).

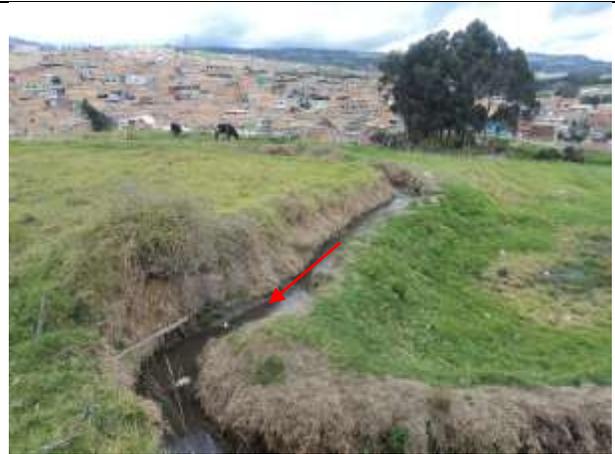
Foto No. 12. Conducción de la derivación de la quebrada Yomasa al interior del predio Cantarrana. (Punto 1 - Imagen 3).

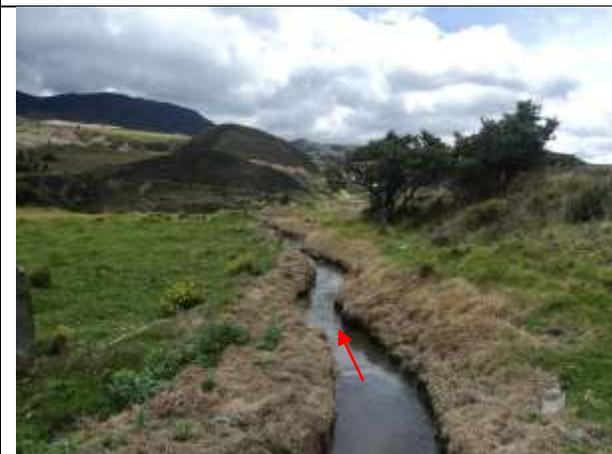
Foto No. 13. Conducción de la derivación de la quebrada Yomasa al interior del predio Cantarrana. (Punto 2 - Imagen 3).

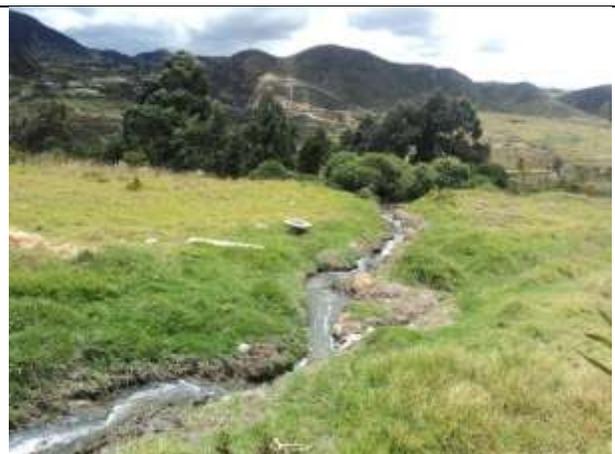
Foto No. 14. Convergencia de la derivación de la quebrada Yomasa al drenaje del río Tunjuelo.

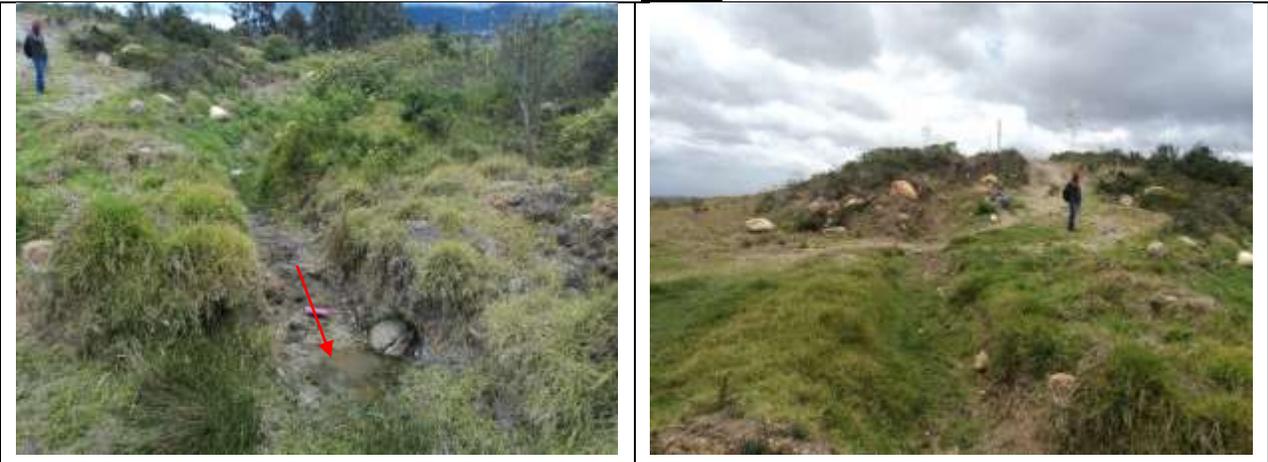
Foto No. 15 y 16. Drenajes del río Tunjuelo localizados en el predio Cantarrana. Sin flujo de agua.

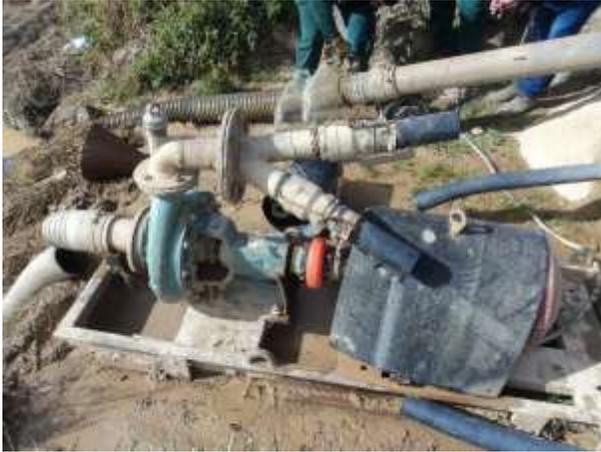
<p>Compuesto por un motor SIEMENS modelo Mot. 1 LA 4207 B3 200L - serial 315003, Turbina IHM Modelo 8X31PE - serial IB008020992 y un acople de expulsión.</p> <p>Coordenadas Planas Cartesianas</p> <p style="text-align: center;">Norte: 90431.331</p> <p style="text-align: center;">Este: 94553.661</p>

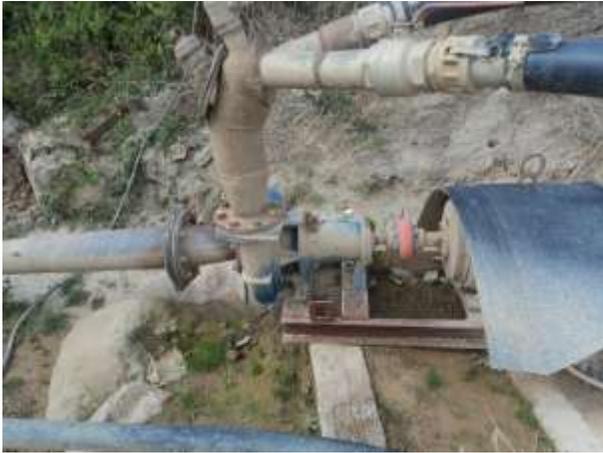
2

<p>Compuesto por un motor SIEMENS modelo Mot. 1 LA 4207 B3 200L - serial 137090, Turbina HIDROMAC Modelo AZ4X5X12ASOP.IV - serial 151264 y un acople de expulsión.</p> <p>Coordenadas Planas Cartesianas</p> <p>Norte: 90431.668 Este: 94556.907</p>
---	---	---

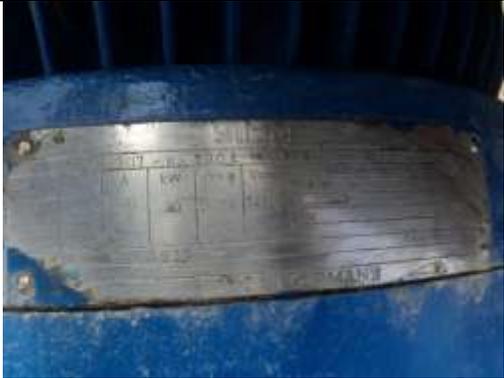
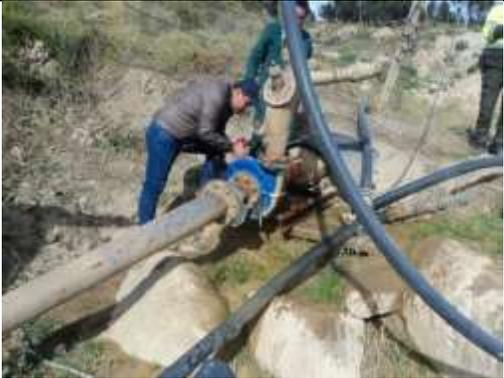
<i>Equipo</i>	<i>Motor</i>
<i>Tipo de Motor</i>	<i>Trifásico</i>
<i>Marca</i>	<i>SIEMENS</i>
<i>Modelo</i>	<i>Mot. 1 LA 4207 B3 200L</i>
<i>Serial</i>	<i>137090</i>
<i>Grado de Protección</i>	<i>IP 54</i>
<i>Potencia Nominal</i>	<i>30 kW</i>
<i>Frecuencia Nominal</i>	<i>50 Hz</i>
<i>Factor de Potencia</i>	<i>(Cos ϕ) 0.86</i>
<i>Velocidad Nominal</i>	<i>1470 r/min</i>
<i>Tensión Nominal (Conexión Triángulo)</i>	<i>220 V</i>
<i>Corriente Nominal (Conexión Triángulo)</i>	<i>100 A</i>
<i>Tensión Nominal (Conexión Estrella)</i>	<i>380 V</i>
<i>Corriente Nominal (Conexión Estrella)</i>	<i>58 A</i>

Foto No. 1. <i>Placa del Equipo.</i>	Foto No. 2. <i>Equipo decomisado preventivamente.</i>

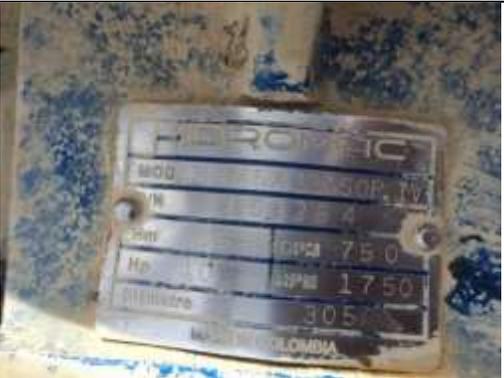
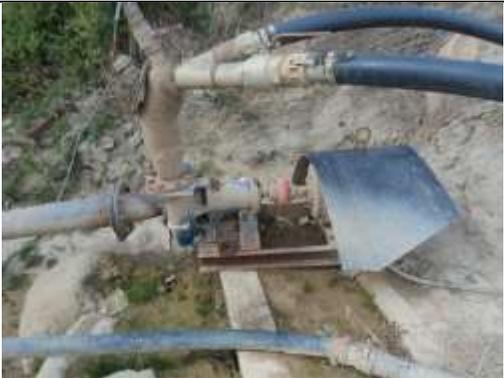
Equipo	Turbina
Marca	HIDROMAC
Modelo	AZ4X5X12ASOP.IV
Serial	151264
Hm	45
Hp	40
RPM	1750
GPM	750
Diámetro	305

Foto No. 3. <i>Placa del Equipo.</i>	Foto No. 4. <i>Equipo decomisado preventivamente.</i>

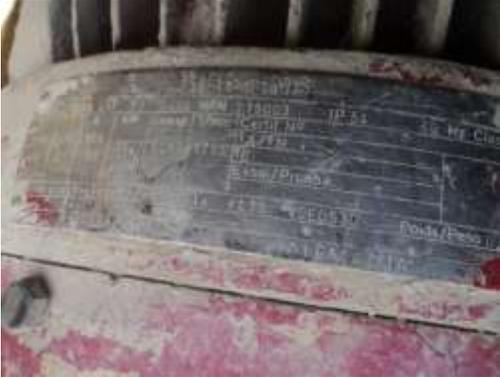
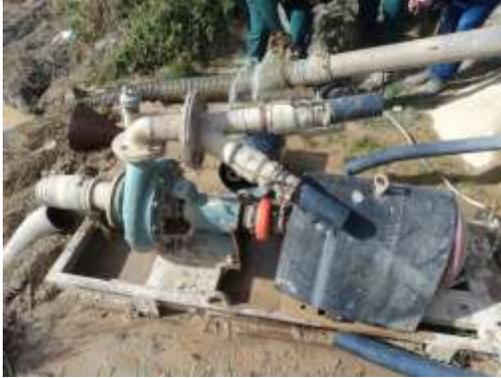
Equipo	Motor
Tipo de Motor	Trifásico
Marca	SIEMENS
Modelo	Mot. 1 LA 4207 B3 200L

<i>Serial</i>	315003
<i>Grado de Protección</i>	IP 54
<i>Potencia Nominal</i>	35.8 kW
<i>Frecuencia Nominal</i>	60 Hz
<i>Factor de Potencia</i>	(Cos ϕ) 0.83
<i>Velocidad Nominal</i>	1765 r/min
<i>Tensión Nominal (Conexión Triángulo)</i>	220 V
<i>Corriente Nominal (Conexión Triángulo)</i>	124 A
<i>Tensión Nominal (Conexión Estrella)</i>	440 V
<i>Corriente Nominal (Conexión Estrella)</i>	62 A

Foto No. 5. Placa del Equipo.	Foto No. 6. Equipo decomisado preventivamente.

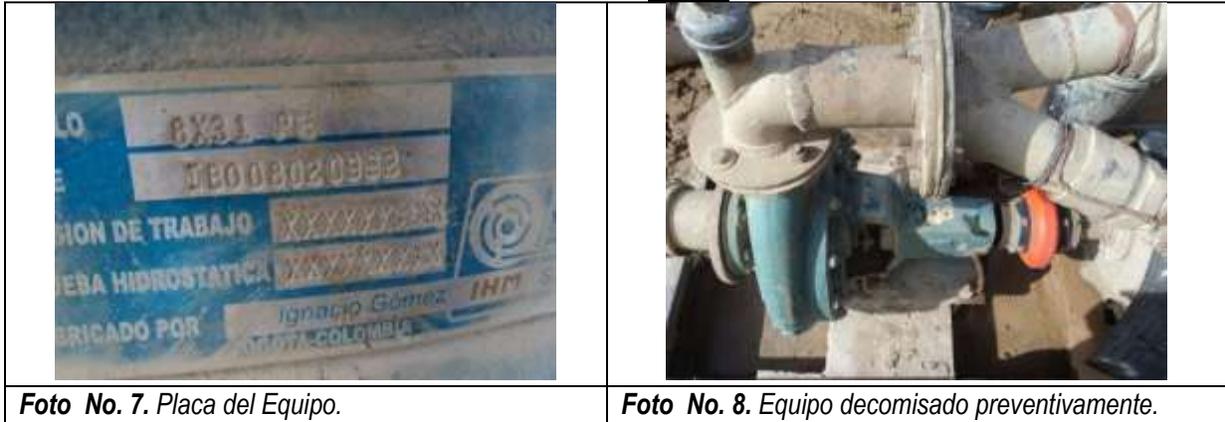
<i>Equipo</i>	Turbina
<i>Marca</i>	Ignacio Gómez IHM S.A.
<i>Modelo</i>	8X31PE
<i>Serial</i>	IB008020992
<i>Presión de Trabajo</i>	XXXXXXXXXX
<i>Prueba Hidrostática</i>	XXXXXXXXXX
