## **AUTO No. 02141**

### **“POR EL CUAL SE INICIA UN PROCEDIMIENTO SANCIONATORIO AMBIENTAL Y SE ADOPTAN OTRAS DETERMINACIONES”**

Que con fundamento en lo expuesto, la Dirección de Control Ambiental a través de la Subdirección del Recurso Hídrico y del Suelo emitió el **Concepto Técnico No. 08384 de 16 de noviembre de 2016**, en el cual se estableció:

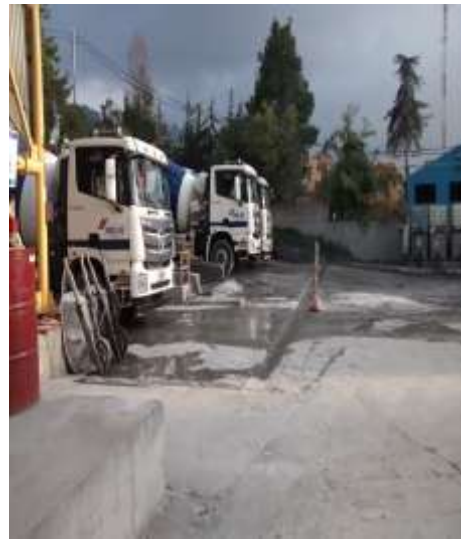
*Fotografía 2. Plataforma de lavado de los vehículos mezcladores o mixers.*

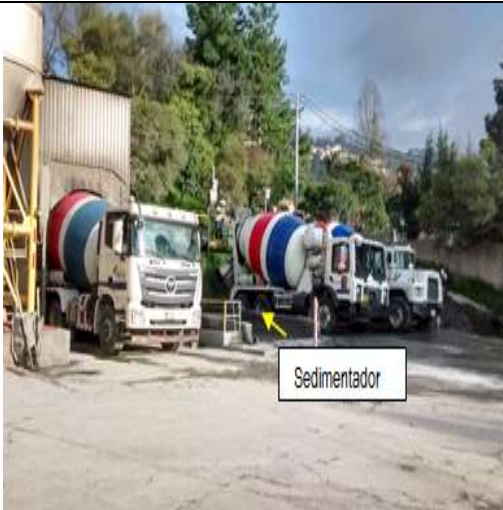
*Fotografía 3. Ubicación del sedimentador.*

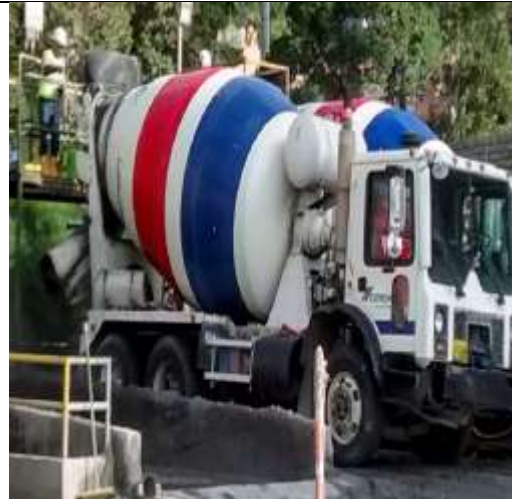
Dentro de las instalaciones de la planta de fabricación de concreto, se observó el desarrollo de actividades de lavado de vehículos mezcladores o mixers (Ver Fotografía 4), el agua residual no doméstica generada del proceso de lavado se conduce a un sedimentador y luego pasa a una trampa de grasas (Ver Fotografía 3), para luego ser recirculada, sin embargo para el día en que se realizó la visita técnica el sedimentador estaba totalmente colapsado (Ver Fotografía 5), generando excesos Agua no doméstica y lodos, toda vez, que no se garantiza el óptimo confinamiento del agua residual generada sobre el área de lavado, que por efecto de la pendiente del predio fluye hasta llegar a un canal de aguas lluvias o pluvial (Ver Fotografía 6), que posteriormente converge a la Quebrada La Cita. (Ver Imagen 2). Adicionalmente, en el tanque de almacenamiento dispuesto para el proceso de recirculación se observó un exceso de agua residual que también drenaba al citado canal de aguas lluvias. (Ver Fotografías 7 y 8).

*Fotografía 4. Lavado de vehículos mezcladores o mixers.*

*Suspensión de actividades generadoras de vertimientos del área de lavado de mixer*

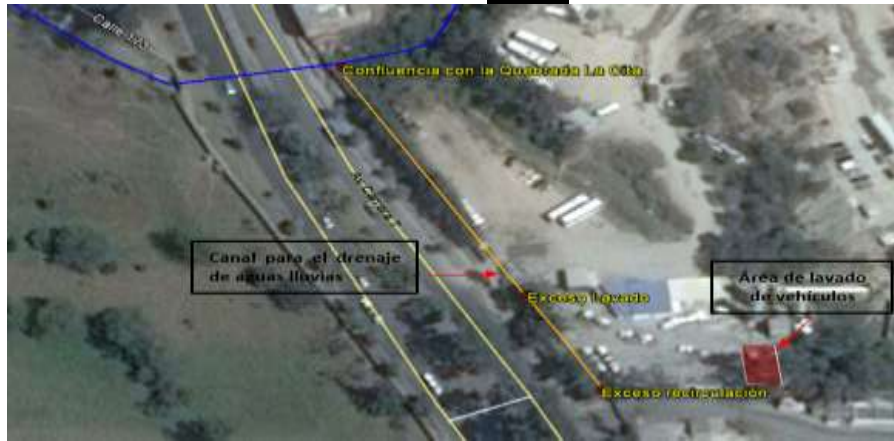
**Imagen 2.** Ubicación del canal de aguas lluvias o pluvial, costado oriental de la avenida carrera séptima, sentido Sur – Norte. Fuente: Google Earth 2016.

En el recorrido se evidenció el flujo de lodos y agua residual no doméstica proveniente de la zona de lavado de vehículos mixer, sobre el canal de aguas lluvias o pluvial ubicado en la cota inferior del predio, que recoge las aguas que escurren en el predio donde se opera CEMEX COLOMBIA S.A - Sede Calle 170. Adicionalmente, se evidenció la acumulación de una gran cantidad de lodos (Ver Fotografías 9,10,11 y 12), con residuos de concreto en el canal dispuesto para el drenaje de aguas lluvias, los cuales son arrastrados y conducidos al cauce de la Quebrada La Cita (Ver Fotografía 13). El efecto del transporte de sedimentos es notorio aguas abajo de la carrera séptima (Ver Fotografía 14).

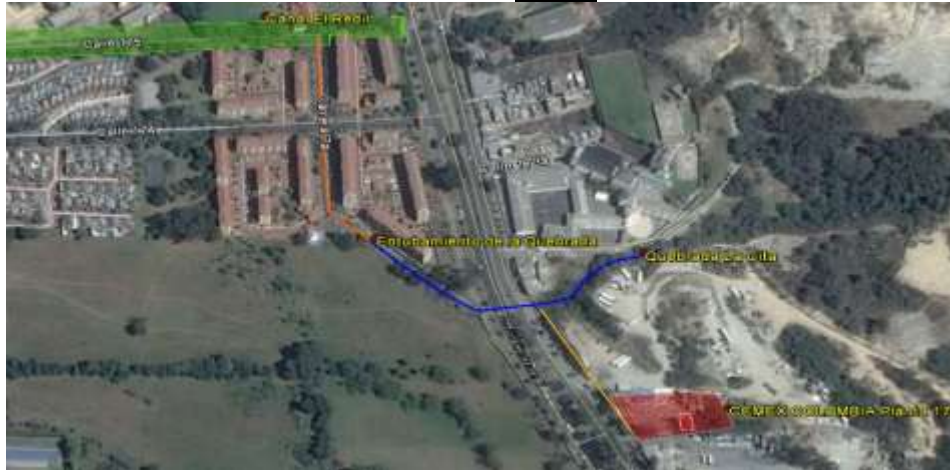
Con el fin de verificar la fuente hídrica objeto de vertimiento se desarrolló un recorrido integral al área de influencia de La Quebrada La Cita, evidenciando que luego de la confluencia del canal pluvial en las coordenadas geográficas 04°45'04.74"N/ 74°01'26.35"O, la Quebrada La Cita atraviesa la carrera séptima por medio de un box coulvert (Ver Fotografía 14). A partir de este punto la quebrada discurre por un canal revestido (Ver Fotografía 15), el cual drena en dirección noroccidental hasta la carrera

**Imagen 3.** Red pluvial que drena al cauce de la Quebrada La Cita, que desembocara sus aguas al río Torca al norte de la ciudad. Fuente Visor geográfico EAB.
