AUTO N. 04179
“POR EL CUAL SE ORDENA EL INICIO DE UN PROCESO SANCIONATORIO
AMBIENTAL Y SE TOMAN OTRAS DETERMINACIONES”

1. Concepto Técnico No. 06427 de 20 de noviembre del 2017

El proyecto constructivo "Paseo de Sevilla" ubicado en el predio con nomenclatura Carrera 87 B No. 6 D - 10 (Coordenadas SINUPOT- X:91574.54, Y:105336.47), en la Localidad de Kennedy, cuenta con licencia de construcción 16-3-0332, cuyo titular es la Constructora Urbanizadora Marín Valencia S.A. La obra se encuentra actualmente en la etapa constructiva, para el proyecto en mención.

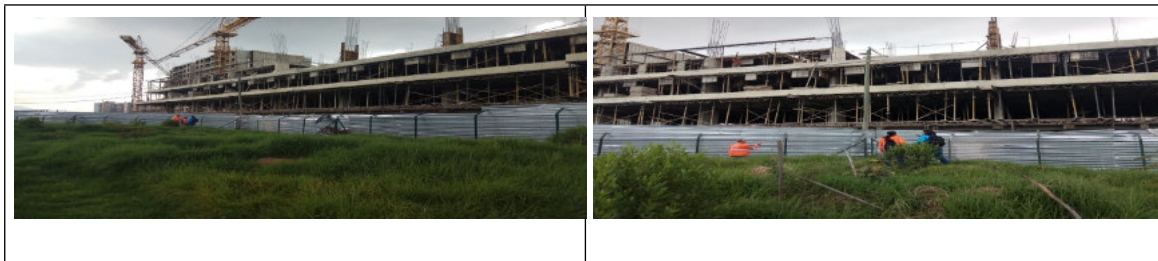
Fotografías 1 y 2. *vista general de la construcción y el humedal El burro.*

En las fotografías 1 y 2 se ve la panorámica general del área donde se generó la afectación del humedal El Burro, por parte de la constructora Urbanizadora Marín Valencia S.A .

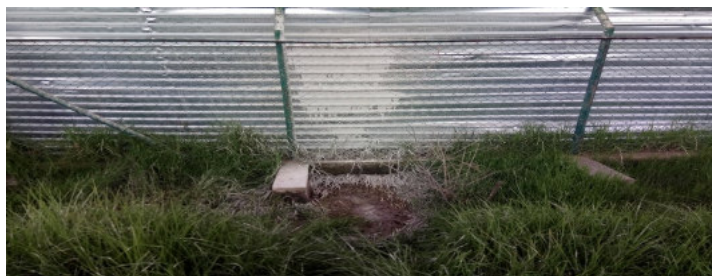
Fotografía 3 *descarga de presuntos lodos dentro del humedal El Burro.*

En la fotografía 3 se observa el punto de descarga de los presuntos lodos provenientes de la construcción al humedal El Burro.

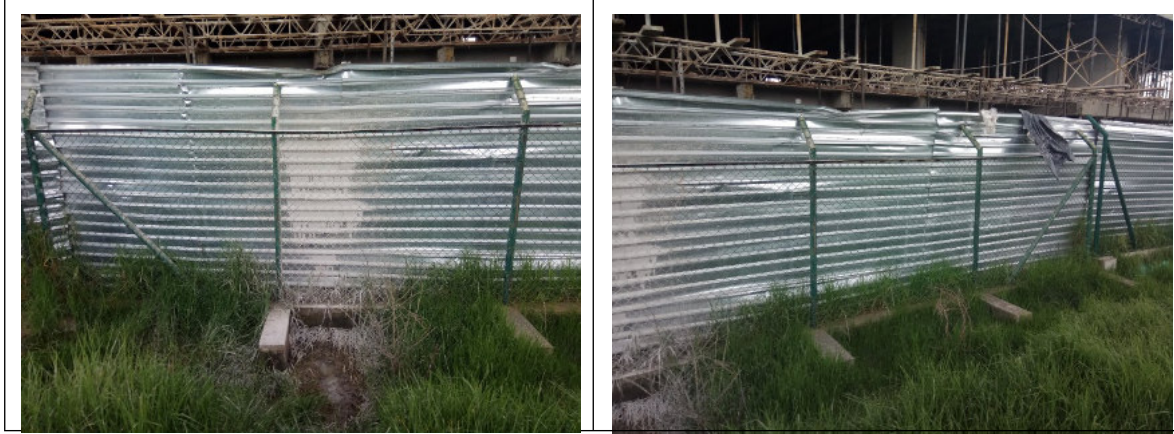
Fotografías 4 y 5 descarga de presuntos lodos dentro del humedal El Burro.

En las fotografías 4 y 5 se observa la descarga proveniente de la construcción al humedal El Burro.

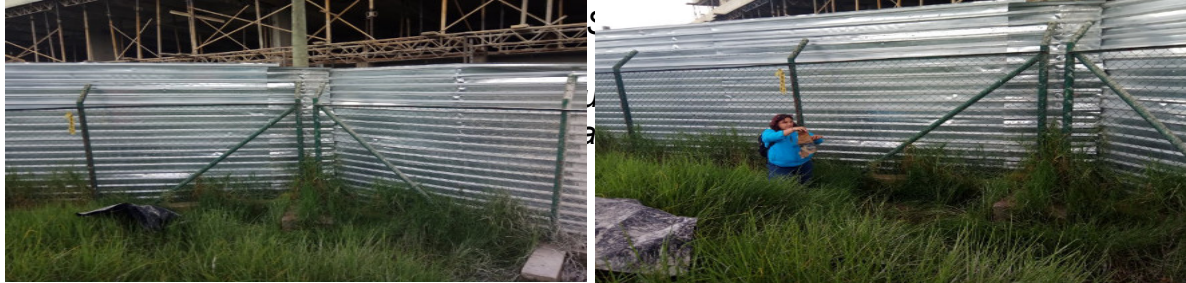
Fotografías 6 y 7 descarga de residuos provenientes de la construcción.

En las fotografías 6 y 7 se observa la presencia de residuos (plásticos, bolsas de cemento, entre otros), que han caído dentro del humedal y que provienen de las plantas mas altas de la obra, las cuales superan el cerramiento del humedal como el de la construcción.

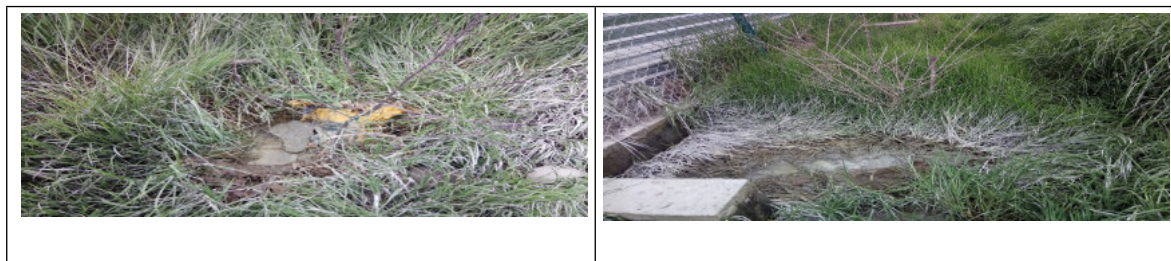
Fotografías 10 y 11 *afectación de individuos arbóreos y zonas verdes.*

En las fotografías 10 y 11 se observa los individuos arbóreos que se encontraban en crecimiento (sin hojas y secos) y zonas verdes afectados por la descarga de lodos y residuos dentro del Humedal El Burro.

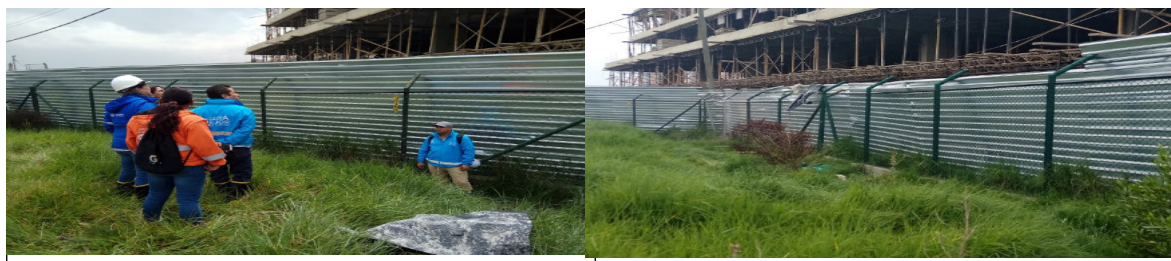
Fotografías 12 y 13 *análisis de la situación por parte del grupo de la SCASP y Marval.*

En las fotografías 12 y 13, se muestra el análisis de la situación que realiza la SCASP y la presencia de un individuo arbórico con las hojas secas.

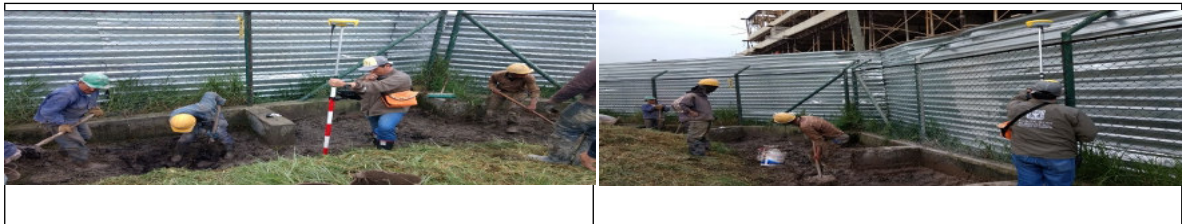
Fotografías 18 y 19 toma de coordenadas para identificar el lugar exacto de la descarga de los lodos e individuos arbóreos afectados.

En las fotografías 18 y 19 el equipo de topografía de la SDA, realiza toma de coordenadas para identificar el lugar exacto de la descarga de lodos y afectación de los individuos arbóreos, mientras continua el retiro de los lodos.

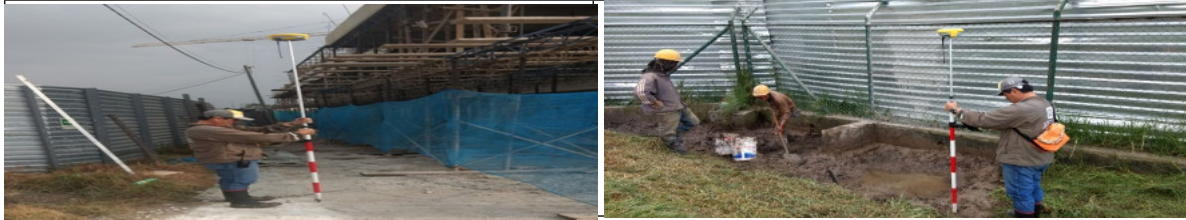
Fotografías 20 y 21 toma de coordenadas para identificar el lugar exacto de la descarga de los lodos e individuos arbóreos afectados.

En las fotografías 20 y 21 el equipo de topografía de la SDA, realiza toma de coordenadas tanto dentro del humedal como dentro de la construcción, a fin de identificar si la construcción se encuentra dentro del área del humedal.

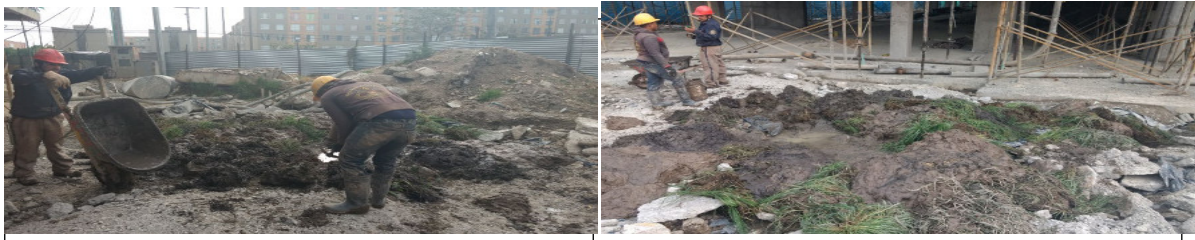
Fotografías 22 y 23 acopio de los lodos retirados del humedal.

En las fotografías 22 y 23 se observa el acopio temporal de los lodos retirados del humedal en las instalaciones de la construcción de Marval.

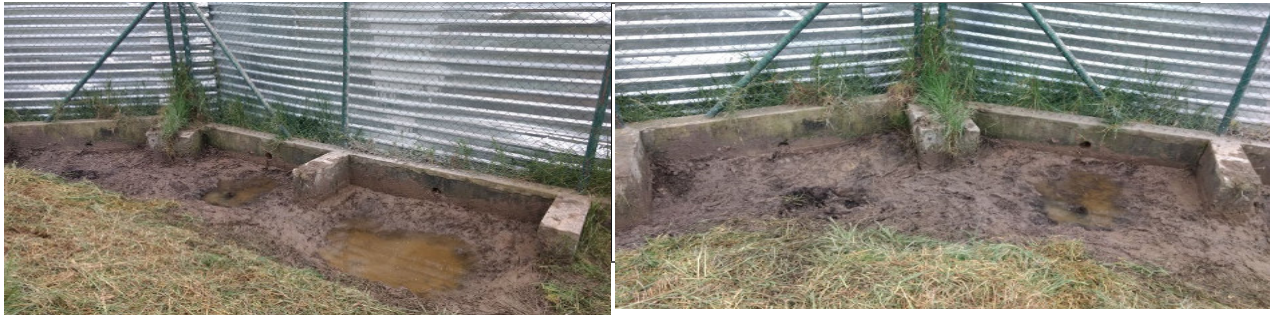
Fotografías 24 y 25 estado de las obras al finalizar la jornada del día 09 de noviembre

En las fotografías 24 y 25 se observa el estado del área afectada al finalizar la jornada el día 09 de noviembre. Las actividades continuarían en los días posteriores hasta haber retirado los lodos y recuperado el área afectada.

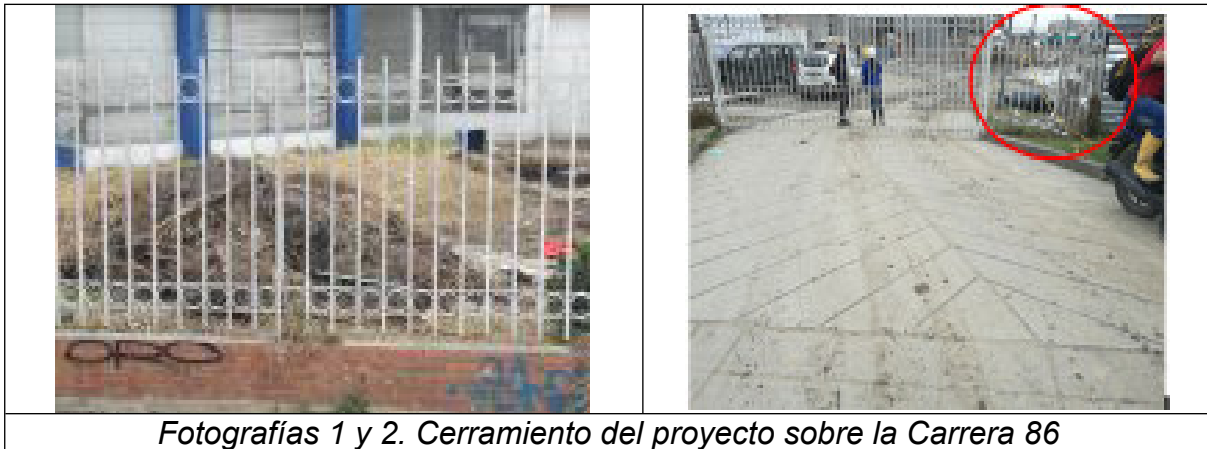
- El cerramiento del proyecto ubicado sobre la Carrera 86 no cuenta con lo mínimo establecido en la Guía de Manejo Ambiental Para el Sector de la Construcción (II Versión), ya que los cerramientos deben garantizar en todos los casos lo siguiente: Incumpliendo la Guía de Manejo Ambiental para el Sector de la Construcción, numeral 1.1 del capítulo 2.

- *No se está implementando las medidas de manejo ambiental para mitigar la emisión de ruido, debido al cerramiento ubicado en la Carrera 86, por lo tanto, un cerramiento bien diseñado puede proporcionar un aislamiento acústico mayor al de una barrera. Se debe tomar en cuenta que las entradas y salidas de ventilación de los cerramientos deben estar atenuadas; de lo contrario, las fugas de ruido generadas desmejorarán el desempeño general del cerramiento. Incumpliendo la Guía de Manejo Ambiental para el Sector de la Construcción, numerales 2.3 del capítulo 2.*

Fotografías 1 y 2. Cerramiento del proyecto sobre la Carrera 86

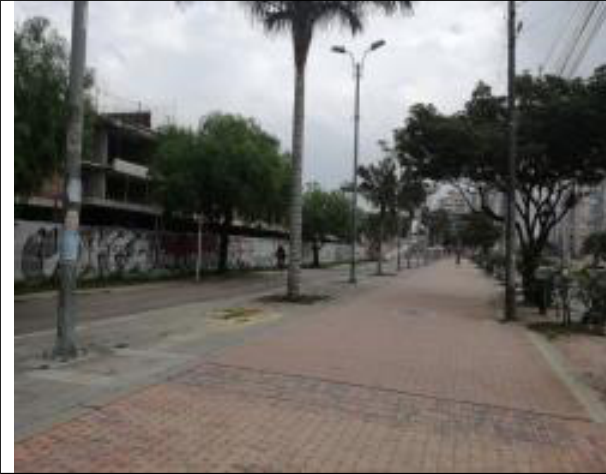
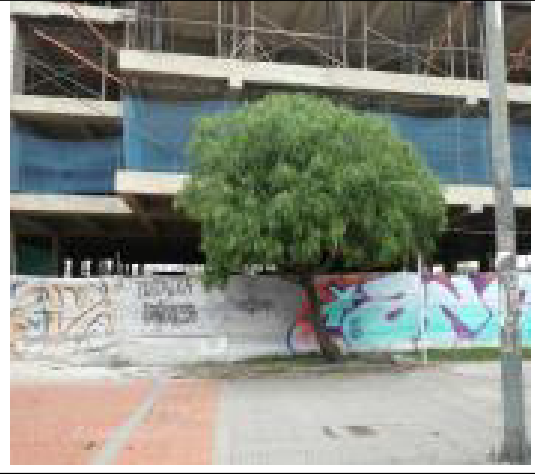
- Se observó que los individuos arbóreos ubicados en la parte exterior (Carrera 86 y Calle 6D) y los de la parte interior del proyecto no cuentan con la protección correspondiente, por lo tanto, no se implementó las medidas de protección encaminadas a evitar daños mecánicos, en el sistema radicular y/o biomasa aérea. Incumpliendo la Guía de Manejo Ambiental para el Sector de la Construcción, numeral 1.5 del capítulo 2 en lo concerniente al manejo de flora.

Fotografía 3 y 4. Individuos arbóreos ubicados sobre la Calle 6 D sin protección.

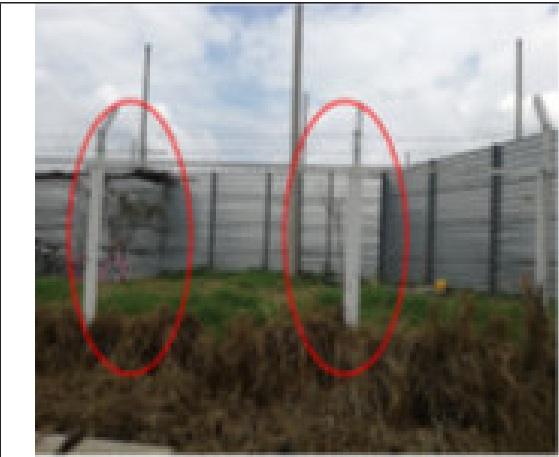
Fotografía 5. Individuos arbóreos ubicados al interior del proyecto sin cerramiento.

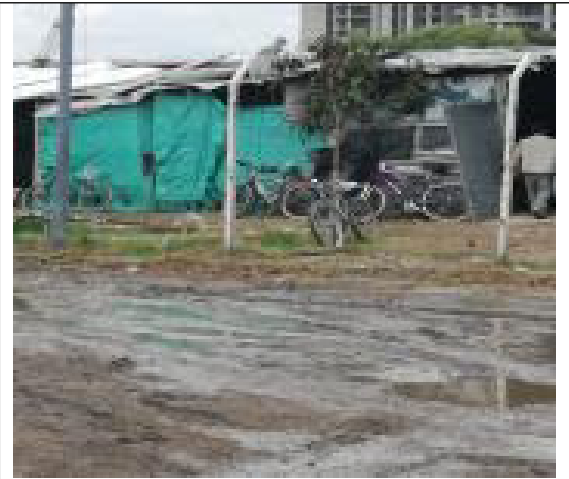
Fotografía 6. Individuo arbóreo sin protección y usado como apoyo a estructuras mecánicas.

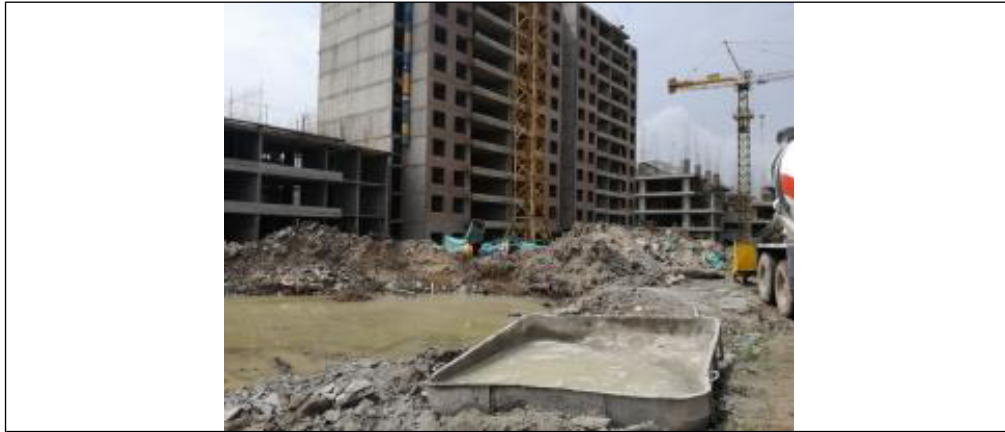
- Se observa el mal manejo en el lavado de carros mezcladores, causando vertimientos contaminantes y endurecimiento del suelo blando. No obstante, el proyecto cuenta con una batea para realizar dicha actividad, sin embargo, no hacen uso de la misma. Incumpliendo la Guía de Manejo Ambiental para el Sector de la Construcción, numeral 2.3 del capítulo 2.

Fotografía 7. Batea para disposición de concreto que no es usada para la dicha actividad.

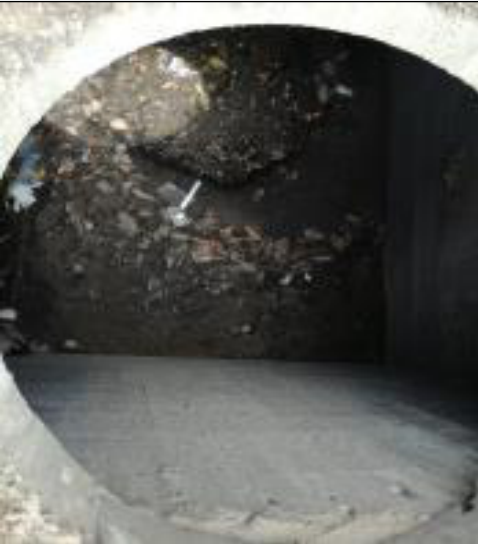
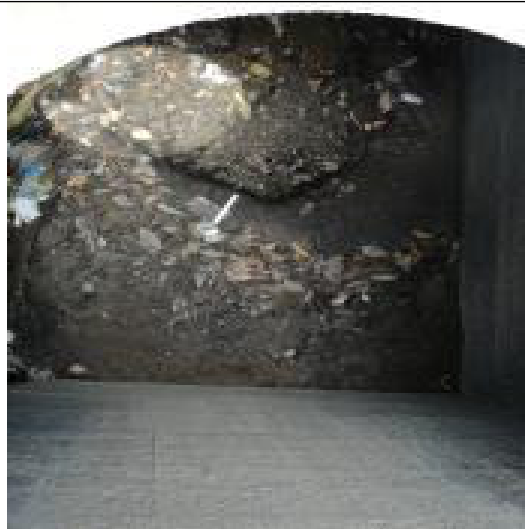
- Se evidenció ausencia de limpieza interna de los dos (2) sumideros que se encuentran en cercanía al proyecto (Calle 6D). Esto aumenta la posibilidad de colapsar la red colectora de agua lluvia, ya que es responsabilidad del ejecutor del proyecto garantizar el buen estado de los sistemas de drenaje urbano durante el tiempo de ejecución de la obra. Incumpliendo la Guía de Manejo Ambiental para el Sector de la Construcción, numerales 1.5 y 2.7 del capítulo 2 de la guía, así como el artículo 19 de la Resolución 3957 de 2009.

Fotografía 8 y 9. Sistema drenaje urbano ubicado en las coordenadas X: 91459.98 Y: 105395.08 colmatado por material de arrastre.

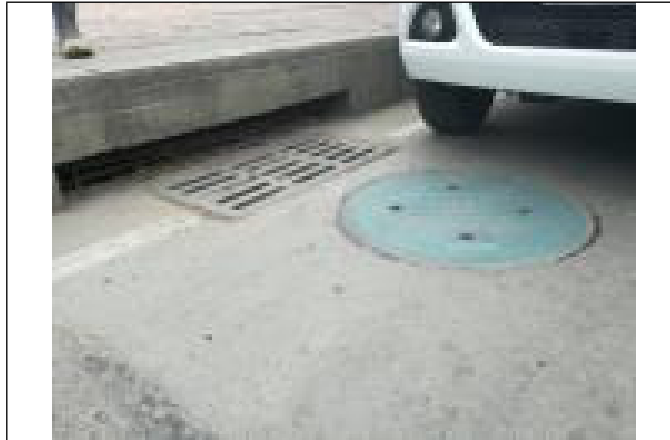
Fotografía 10. Sumidero ubicado en las coordenadas X: 91459.98 Y: 105395.08 sin protección

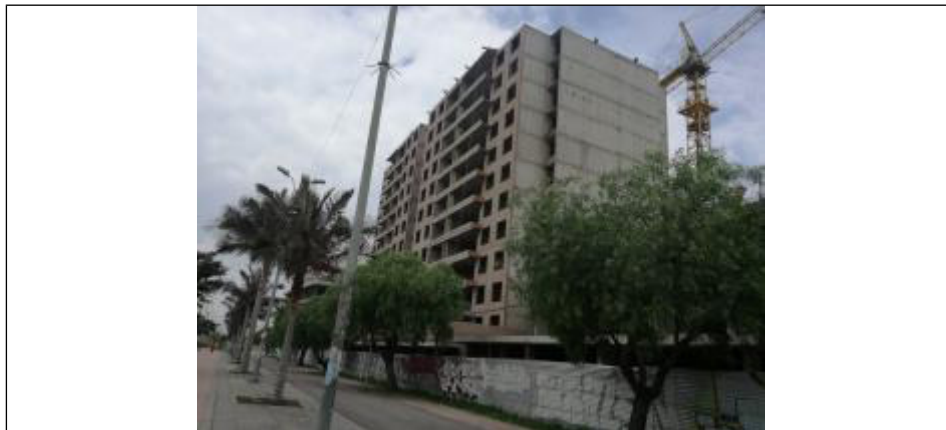
- *El proyecto cuenta con 12 pisos construidos, los cuales no cuentan con las mallas protectoras hechas en material resistente que impida la emisión al aire de material particulado, de acuerdo al Decreto 948 de 1995, artículo 34.*

Fotografía 11. Fachada proyecto Paseo de Sevilla sin malla protectora.

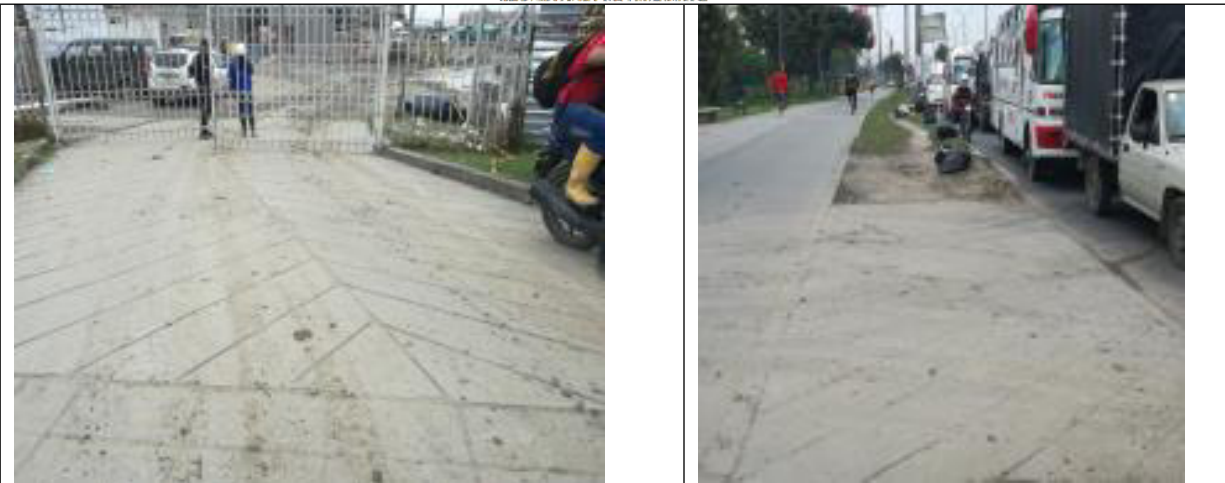
- *De acuerdo a lo citado anteriormente, se evidencia el incumplimiento de la generación de material particulado por los vehículos que salen del proyecto, ya que se encuentran con material de arrastre provenientes de la obra, generando emisión de material particulado a la atmósfera por arrastre de material a la vía pública y falta de humectación y limpieza de la vía. Incumpliendo la Guía de Manejo Ambiental para el Sector de la Construcción, numerales 1.5 y 2.7. Decreto 357 DE 2009: Parágrafo 2º del artículo 2.*

Fotografía 12 y 13. Material de arrastre sobre la vía ubicado sobre la Carrera 86 (Av. Ciudad de Cali).

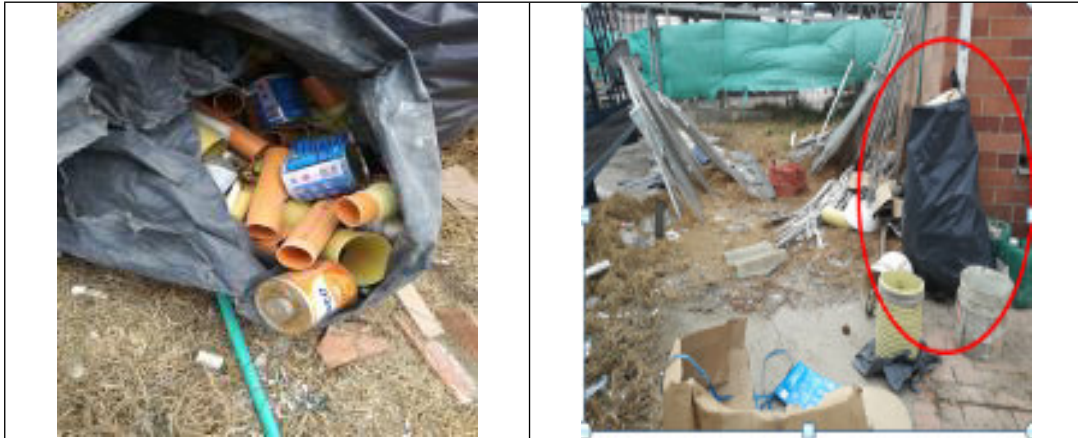
- *Los residuos peligrosos no se encuentran almacenados en recipientes herméticos, debidamente marcados y rotulados como peligrosos. Dichos residuos deben ser acopiados temporalmente en un sitio de almacenamiento que cumpla con las condiciones técnicas requeridas para evitar daños en la salud y/o ambiente. Durante el recorrido, se observó que los residuos peligrosos se encuentran acopiados dentro de bolsas de basura negra y a la intemperie, en distintos lugares del proyecto. Se recuerda que cualquier otro residuo sólido que se contamine con residuos peligrosos, pasa a ser considerado como este último y deberá tener el respectivo manejo con gestores autorizados. Incumpliendo la Guía de Manejo Ambiental para el Sector de la Construcción, numeral 2.4.2 del capítulo 2 concerniente al manejo integral de residuos sólidos.*

Fotografía 15 y 16. Almacenamiento de Residuos Peligrosos a la Intemperie.

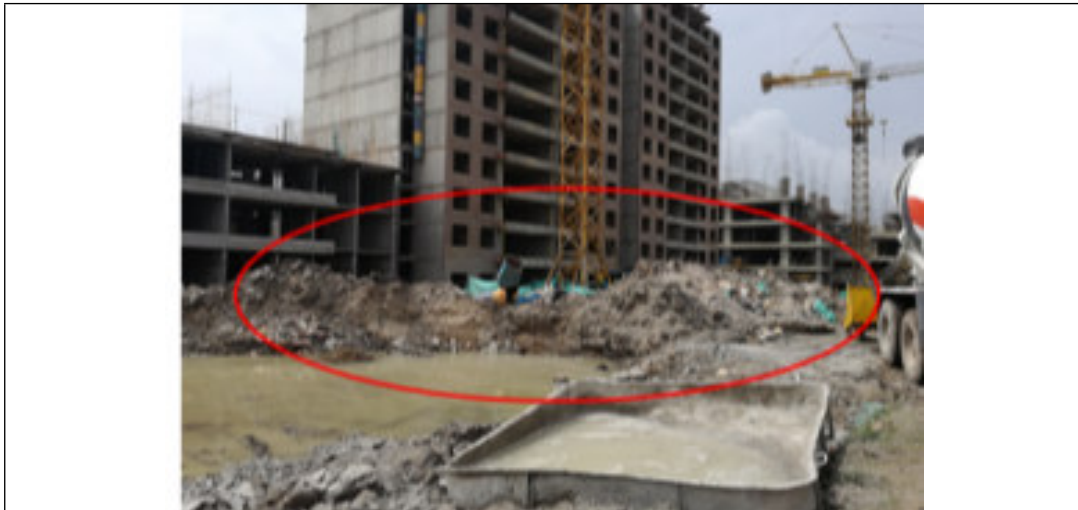
- *Los acopios de los Residuos de Construcción y Demolición se encuentran ubicados dentro del proyecto constructivo, no obstante, no cuentan con la protección respectivas, en aras de mitigar y/o prevenir las emisiones de material particulado a la atmósfera. Incumpliendo la Guía de Manejo Ambiental para el Sector de la Construcción, numerales 1.6 del capítulo 2 y 2.2.1. del capítulo 1 y Resolución 541 de 1994*

Fotografía 17. Acopio de Residuos de Construcción y Demolición sin la protección correspondiente.

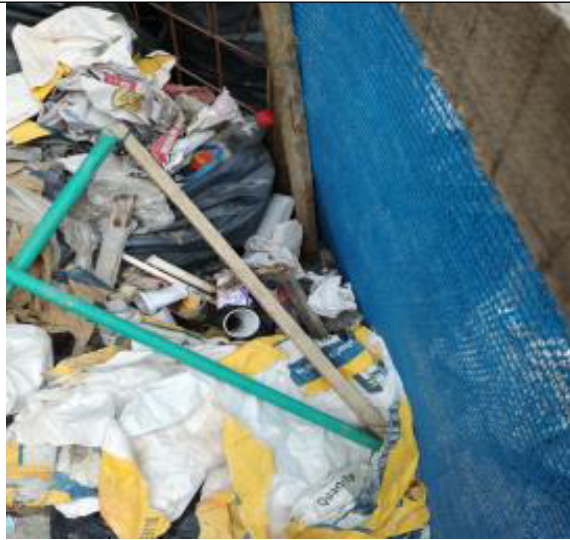
- *El proyecto no cuenta con puntos ecológicos que permita una adecuada separación en la fuente de los residuos, los cuales deben estar dispuestos en canecas o en contenedores donde se haga una selección de acuerdo al tipo de residuo. Incumpliendo la Guía de Manejo Ambiental para el Sector de la Construcción, numeral 2.4.1 del capítulo 2.*

Fotografía 18. Residuos sin la clasificación adecuada.
