## AUTO N. 04720

### “POR EL CUAL SE ORDENA UNA INDAGACIÓN PRELIMINAR Y SE ADOPTAN OTRAS DETERMINACIONES”

Que como consecuencia de lo anterior, y una vez identificados los predios objeto de control, la Subdirección de Control Ambiental al Sector Público, emitió el **Concepto Técnico No. 08677 del 06 de diciembre de 2016**, el cual se permitió señalar:

**(...) 4. EFECTOS DE LA URBANIZACIÓN CON VIVIENDAS INFORMALES SOBRE LA ESTABILIDAD DE LADERAS DENTRO DEL PARQUE ECOLÓGICO DISTRITAL DE MONTAÑA ENTRENUBES – PEDMEN SECTORSAN GERMÁN**

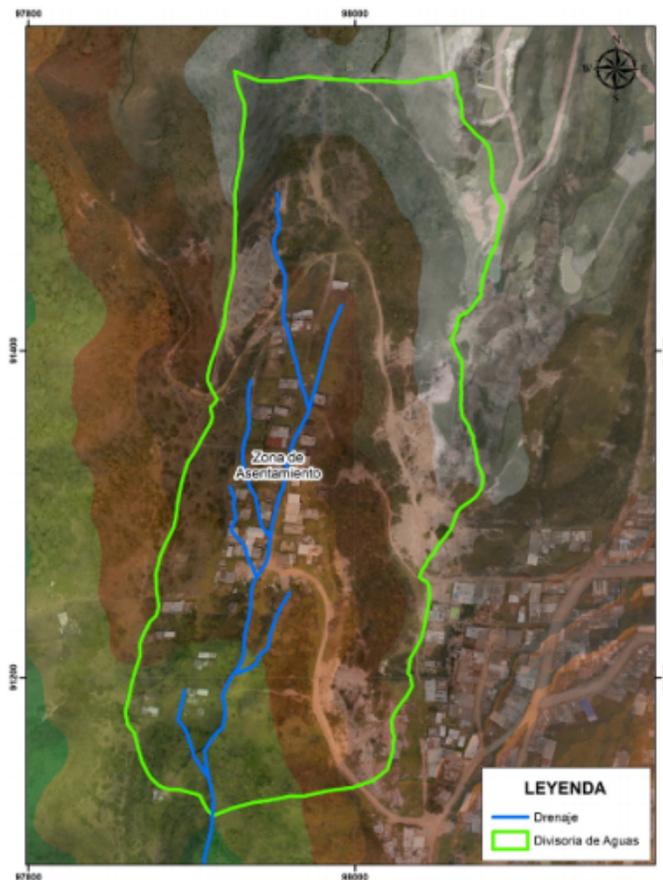
**Imagen 4.** Ubicación Divisoria de aguas y drenajes dentro de la zona del asentamiento de viviendas informales dentro del PEDMEN Sector San Germán. Fuente: SDA-SER, 2017.

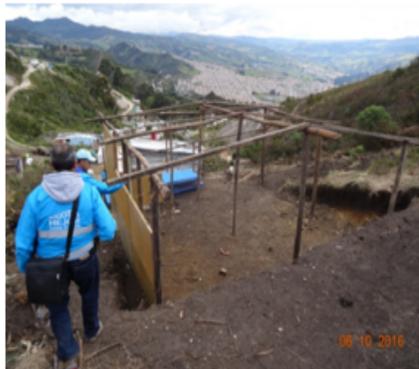
- *Cortes en las capas superficiales de suelo que modifican las condiciones naturales de estabilidad del terreno. Es decir, la intervención sobre la zona disminuye la resistencia del suelo a los fenómenos naturales (lluvias y sismos), aumentando la susceptibilidad de la ladera a los movimientos de remoción en masa (Fotografías 1 y 2).*

**Fotografía 1.** Octubre de 2016. Pérdida de confinamiento lateral por excavación para construcción. Esta pérdida de confinamiento hace que las condiciones de esfuerzos en el terreno se modifiquen y se disminuya la resistencia del mismo y se aumenten los riesgos de deslizamientos. Fuente: SDA-SER.

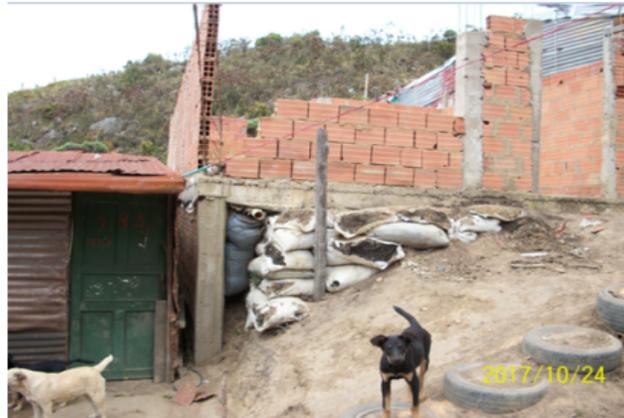
**Fotografía 2.** Octubre de 2017. Adicional a lo encontrado en las visitas de septiembre y octubre de 2016, ahora se observa que se están construyendo casas en mampostería y estructura de concreto con sistemas constructivos no aptos para una segura habitabilidad de los residentes. Fuente: SDA-SER.

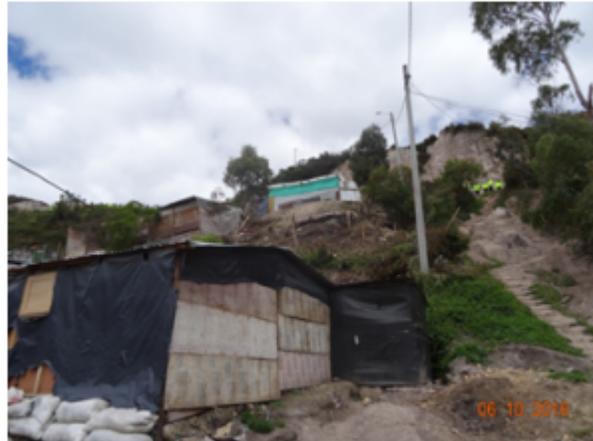
- *Terraceos para nivelación y construcción de viviendas. Para los terraceos se utilizan materiales provenientes de las mismas excavaciones. Estos materiales, así como los métodos constructivos, no son aptos para la cimentación de las viviendas. Esta situación aumenta la probabilidad de hundimientos y deslizamientos (Fotografías 3 y 4).*

**Fotografía 3.** Octubre de 2016. Se observan zonas inestables con procesos activos de remoción de materiales utilizados en la construcción de las cimentaciones de las viviendas. Esta situación es de alto riesgo para la comunidad que habita el sector. **Fuente:** SDA-SER.

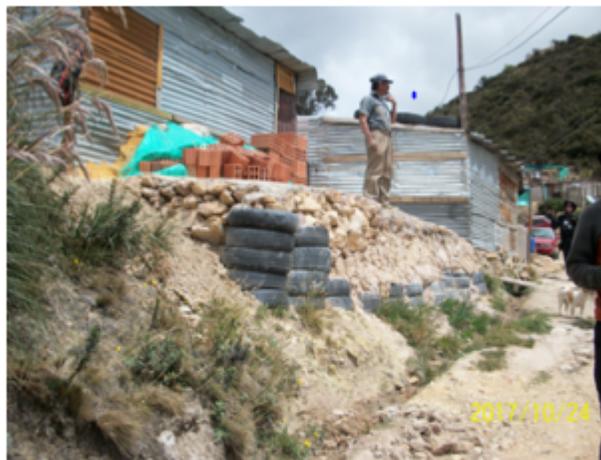
**Fotografía 4.** octubre de 2017. Las viviendas se encuentran ubicadas sobre zonas inestables y con sistemas de cimentación que no cumplen con los requisitos mínimos de sismo resistencia. Los rellenos no obedecen a ningún tipo de diseño técnicamente aceptable. Adicionalmente se están construyendo edificaciones de mampostería, que agregan mayor peso sobre los rellenos y zonas inestables. **Fuente:** SDA-SER.

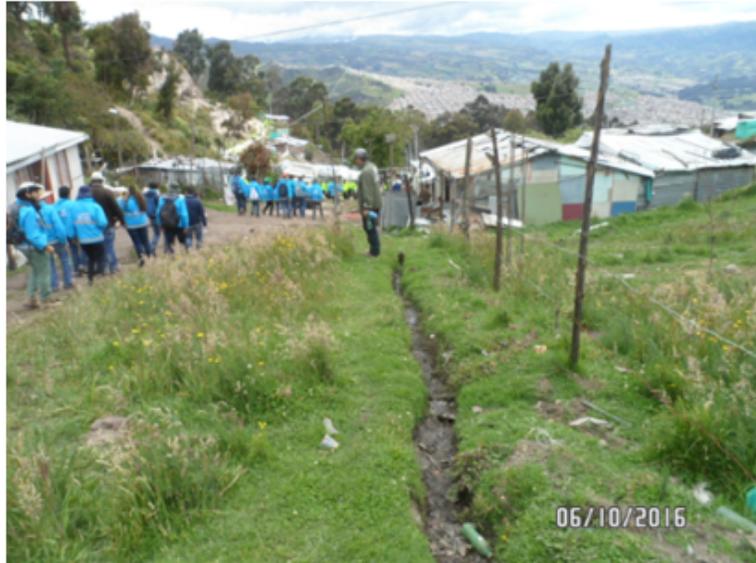
*Las excavaciones para la construcción de zanjas facilitan los procesos de remoción de materiales del talud. Este es un proceso progresivo que, en el tiempo, puede convertir dichas zanjas en zonas de carcavamiento y por lo tanto puede llegar a generar grandes grietas en el terreno (Fotografías 5 a 7) (Imagen 5).*

**Fotografía 5.** Se observan zonas inestables con procesos activos de remoción de materiales utilizados en la construcción de las cimentaciones de las viviendas. Esta situación es de alto riesgo para la comunidad que habita el sector. Fuente: SDA-SER.

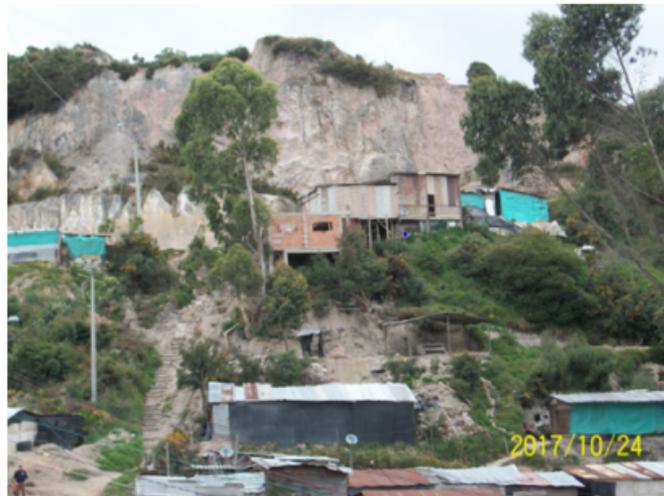
**Fotografía 7.** Octubre de 2017. Ha aumentado el número de viviendas sobre zonas inestables. Fuente: SDA-SER.

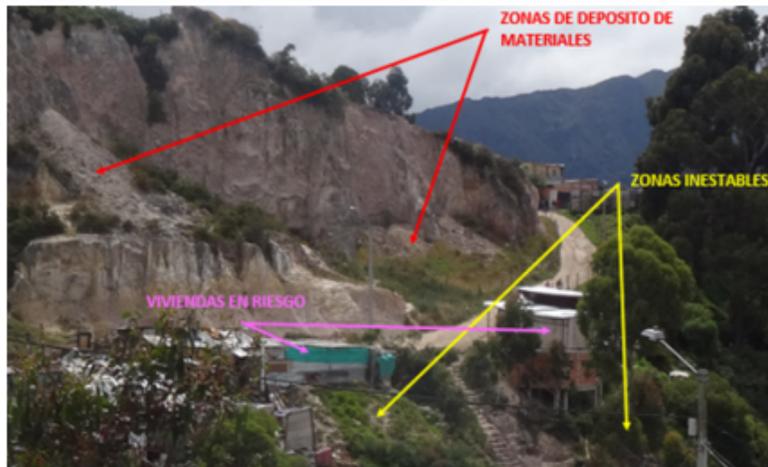
**Imagen 5.** octubre de 2017. En esta figura se pueden observar los riesgos para los residentes debido a zonas inestables, procesos de erosión y socavación y falta de manejo del drenaje superficial y sub-superficial. Fuente: SDA-SER, 2017.

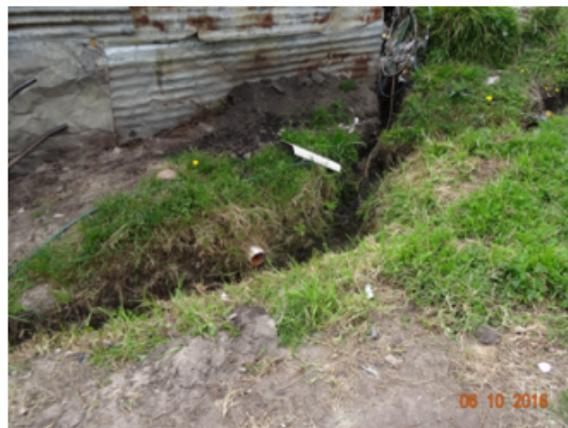
• *Los cambios en las condiciones naturales del agua subterránea, generan un desequilibrio hidrogeológico, aumentando la humedad del terreno en algunos sectores y disminuyéndola en otros. El aumento de humedad de los suelos tiene un efecto significativo sobre la estabilidad de las laderas, ya que las propiedades de resistencia mecánica de los suelos disminuyen, al aumentar el contenido de humedad. De igual manera las zanjas para evacuación de aguas residuales generan infiltración a los suelos, contribuyendo al aumento del contenido de humedad. Adicionalmente, debido a la naturaleza de los suelos, parte de las aguas residuales se infiltran hacia capas inferiores.*

**Fotografía 8.** Octubre de 2016. Zanjas para evacuación de aguas residuales. Fuente: SDA-SER.

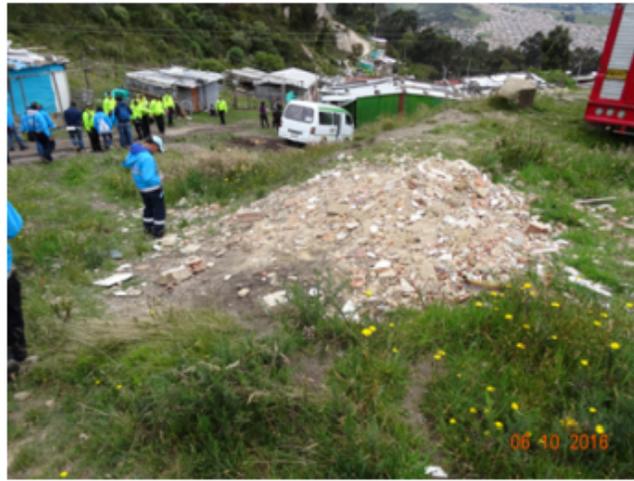
La acumulación de residuos sólidos y basuras sobre las laderas, tienen una influencia significativa sobre los taludes, no solo desde el punto de vista de estabilidad geotécnica, sino también desde el punto de vista ambiental, ya parte de las aguas lluvias que se infiltran y han estado en contacto con las basuras contaminan las aguas subterráneas. Adicionalmente, estas acumulaciones de residuos sólidos se pueden convertir en fuentes de deslizamientos, debido a que son materiales que no están confinados (Fotografías 10 y 11).

Fotografía 10. Octubre de 2016. Acumulación de residuos sólidos. Fuente: SDA-SER.

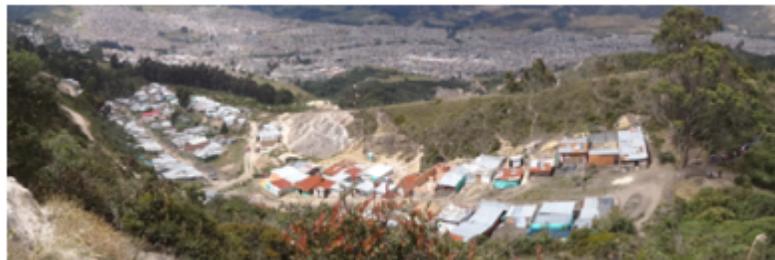
- (...) Cambios en la cobertura vegetal. La cobertura vegetal juega un papel primordial en la resistencia de las laderas a las fuerzas de meteorización física. Tanto el agua como el viento son fuerzas que tienden a desprender y arrastrar los materiales del suelo. Si se elimina la cobertura vegetal, aumenta de manera significativa el arrastre de materiales y por ende la probabilidad de deslizamientos (Fotografías 12 y 13) (Imágenes 6 a 11).

Imagen 11. octubre de 2017. Estado actual de la zona. Fuente: SDA-SER, 2017.

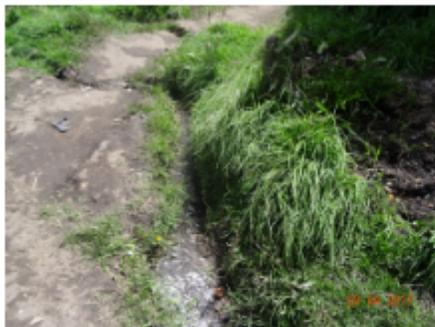
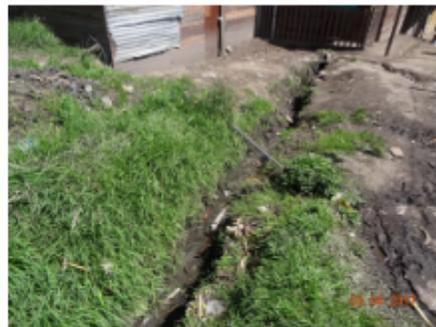
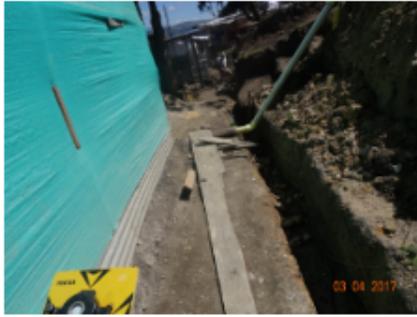
**Fotografía 16.** Canales construidos de manera informal para la conducción de aguas pluviales y sanitarias de las viviendas informales emplazadas. Nótese el transporte de aguas residuales en un día sin precipitación. Fuente: SER-SDA, 2017.

**Fotografía 17.** Canales construidos de manera informal para la conducción de aguas pluviales y sanitarias de las viviendas informales emplazadas. Nótese el transporte de aguas residuales en un día sin precipitación. Fuente: SER-SDA, 2017.

**Fotografía 18.** Canales construidos de manera informal para la conducción de aguas pluviales y sanitarias de las viviendas informales emplazadas. Nótase el transporte de aguas residuales en un día sin precipitación. Fuente: SER-SDA, 2017.

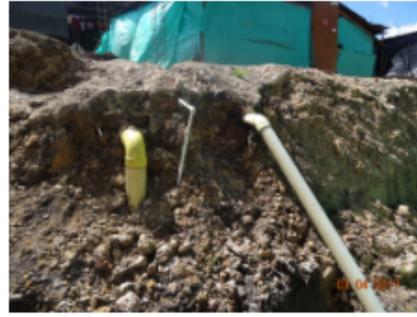
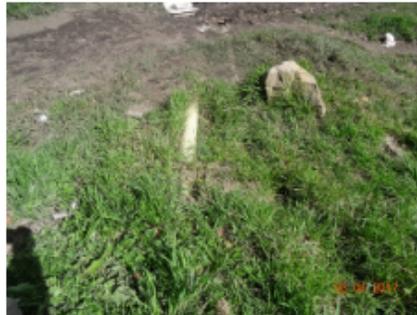
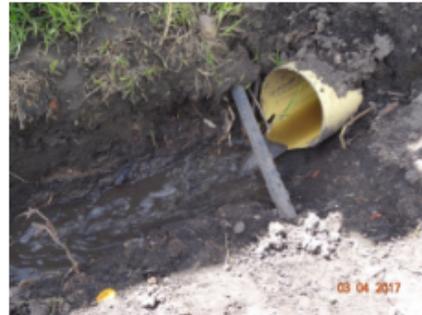
**Fotografía 19.** Tuberías domiciliarias sanitarias informales descargando a canales abiertos informales. Fuente: SER-SDA, 2017.

**Fotografía 20.** Tuberías domiciliarias sanitarias informales que descargan aguas residuales en canales abiertos informalmente. Fuente: SER-SDA, 2017.

**Fotografía 21.** Tuberías domiciliarias sanitarias informales que descargan aguas residuales en canales abiertos informalmente. Fuente: SER-SDA, 2017.

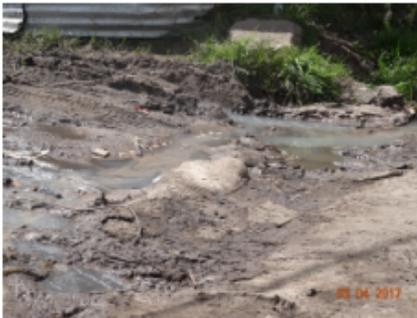
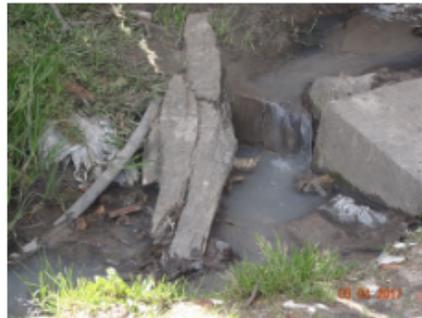
**Fotografía 22.** Descargas directas a cielo abierto de aguas residuales de las viviendas informales en suelo y drenaje afluente de la Quebrada Santa Librada. Fuente: SER-SDA, 2017.

**Fotografía 23.** Descargas directas a cielo abierto de aguas residuales de las viviendas informales en suelo y drenaje afluente de la Quebrada Santa Librada. Fuente: SER-SDA, 2017.

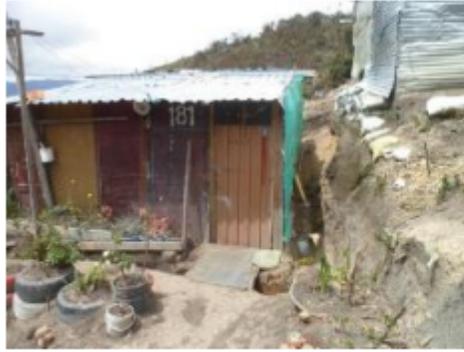
**Fotografía 24.** Descargas directas al suelo de predios al suelo y canales en tierra (24/10/2017). Fuente: SER-SDA, 2017.

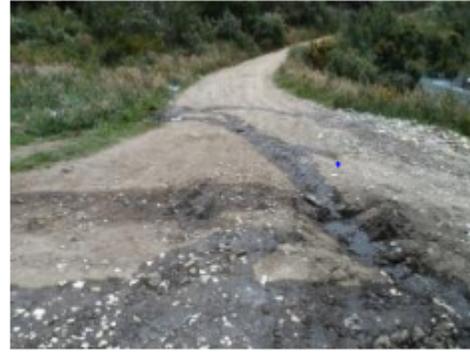
**Fotografía 25.** Canales en tierra con aguas residuales (24/10/2017). Fuente: SER-SDA, 2017.

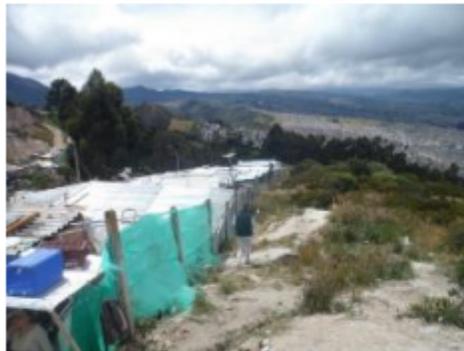
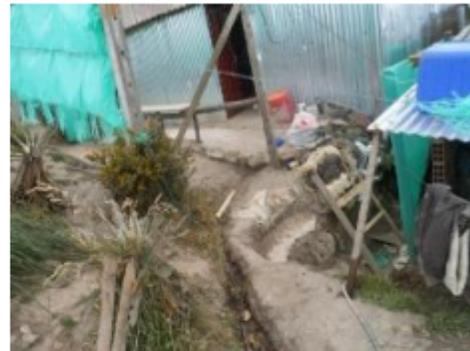
(...) Durante la visita realizada el pasado 24 de octubre de 2017, se observó que las viviendas ubicadas en el costado suroccidental del sector San Germán, se encuentran entregando sus aguas residuales domésticas hacia la microcuenca de la quebrada Curí o Sureña afectando de igual forma los suelos y las aguas de dicha zona hidrográfica (ver Fotografías 28 a 29).

**Fotografía 28.** Descarga de aguas residuales al suelo y canales en tierra de las viviendas ubicadas en el sector suroccidental del área – San German (24/10/2017). Fuente: SER-SDA, 2017.

**Fotografía 29.** Descarga de aguas residuales al suelo y canales en tierra de las viviendas ubicadas en el sector suroccidental del área – San German (24/10/2017). Fuente: SER-SDA, 2017.

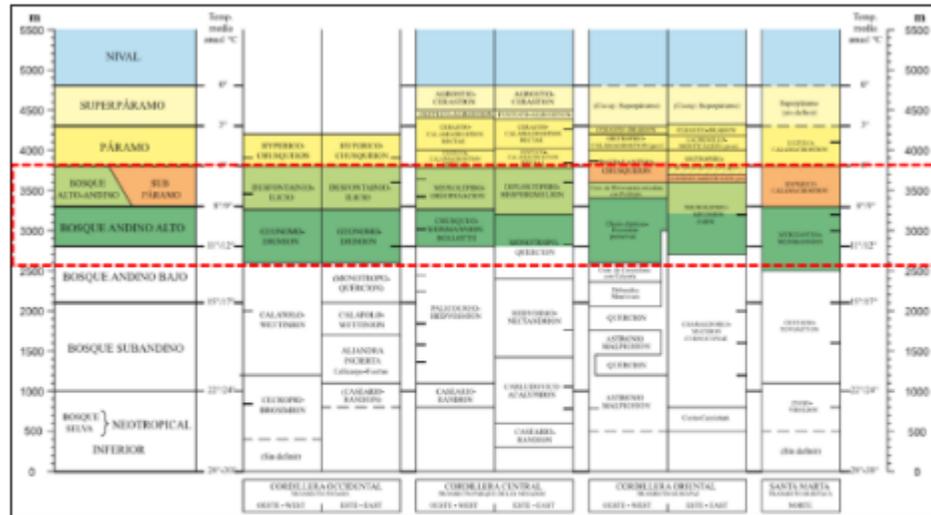
**Figura 2:** Unidades fitosociológicas (Fisionómica) de la parte alta del Bosque Andino y del Páramo de la Cordillera Oriental (Vertiente Oeste y Este). El recuadro con línea de color rojo discontinua ubica la franja de formaciones vegetales presentes en el área del PEDMEN afectada por las ocupaciones de vivienda informal. Fuente: Tomado de Morales et al., 2006.

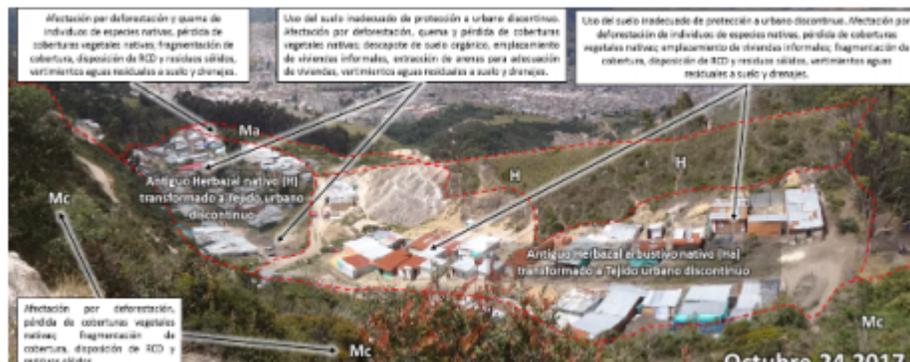
**Imagen 24: AUMENTO Y CONSOLIDACIÓN DE PROCESOS DE EMPLAZAMIENTO DE VIVIENDAS INFORMALES Y DE LA AFECTACIÓN A COBERTURAS PARA EL PERIODO OCTUBRE DE 2017;** se observa la consolidación de viviendas informales en diferentes materiales constructivos, algunas de estas viviendas se consolidan con materiales constructivos y mampostería en uno y dos niveles; además se consolida el Tejido urbano discontinuo sobre el 100% del área correspondiente a Herbazales arbustivos nativos (Ha) y Herbazales nativos (H); se mantiene la afectación antrópica en las demás coberturas.

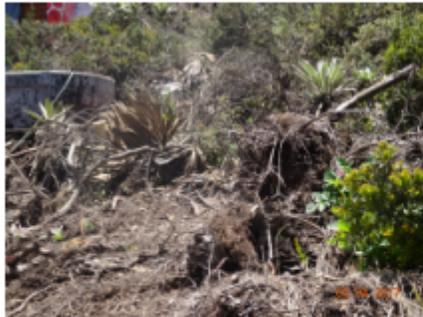
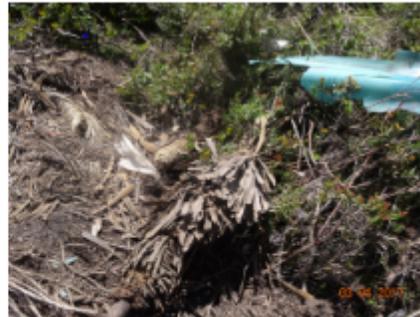
**Fotografía 60:** Corta y quema de individuos de especies nativas propias de la comunidad vegetal de ecosistemas de alta montaña – Subpáramo como *Espeletopsis corymbosa* y otras del género *Espeletopsis*. Fuente: SDA-SER, abril de 2017.

**Fotografía 61:** Corta y quema de individuos de especies nativas propias de la comunidad vegetal de ecosistemas de alta montaña – Subpáramo como *Espeletopsis corymbosa* y otras del género *Espeletopsis*. Fuente: SDA-SER, abril de 2017.

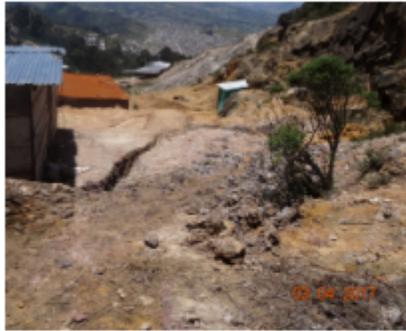
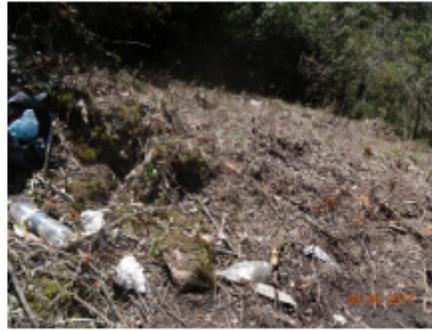
**Fotografía 62.** Corta y daño mecánico a especies subarbóreas, arbustivas y herbáceas del bosque alto andino y subpáramo. Fuente: SDA-SER, CT 01444 de 2017.

**Fotografía 63.** Corta y daño mecánico a especies subarbóreas, arbustivas y herbáceas del bosque alto andino y subpáramo. Fuente: SDA-SER, CT 01444 de 2017.

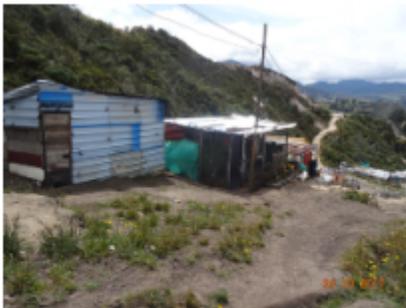
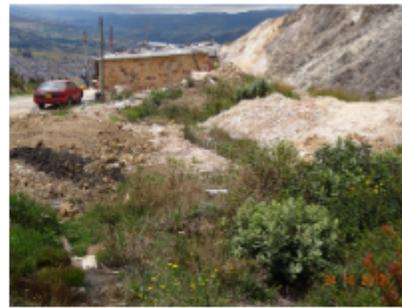
**Fotografía 64.** Eliminación total y parcial de coberturas vegetales nativas y daño mecánico a coberturas y estructuras vegetales de especies arbustivas y herbáceas del bosque alto andino y subpáramo por emplazamiento de viviendas informales. Fuente: SDA-SER, Octubre de 2017.

**Fotografía 65.** Eliminación total y parcial de coberturas vegetales nativas y daño mecánico a coberturas y estructuras vegetales de especies arbustivas y herbáceas del bosque alto andino y subpáramo por emplazamiento de viviendas informales. Fuente: SDA-SER, octubre de 2017.

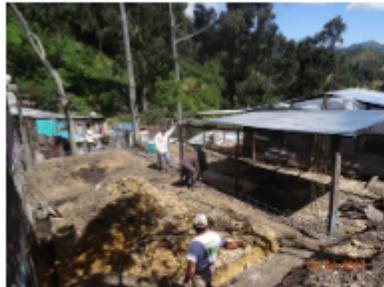
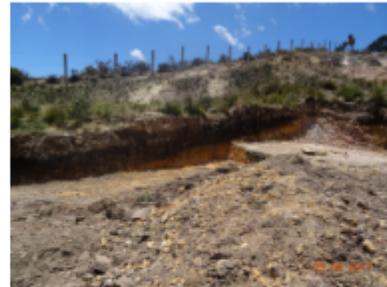
**Fotografía 72.** Eliminación total de horizonte orgánico del suelo original y coberturas de herbazales, herbazales arbustivos y matorrales abiertos nativos del área debido a actividades de nivelación y adecuación de terreno para viviendas informales. Fuente: SDA-SER, CT 01444 de 2017.

**Fotografía 73.** Eliminación total de horizonte orgánico del suelo original y coberturas de herbazales, herbazales arbustivos y matorrales abiertos nativos del área debido a actividades de nivelación y adecuación de terreno para viviendas informales. Fuente: SDA-SER, CT 01444 de 2017.

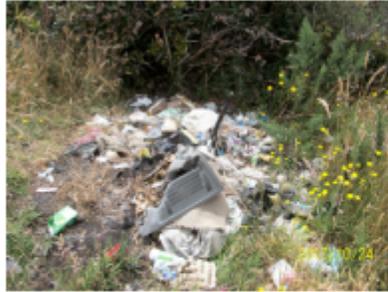
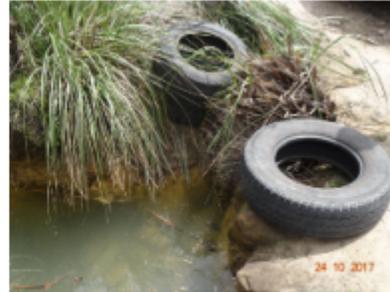
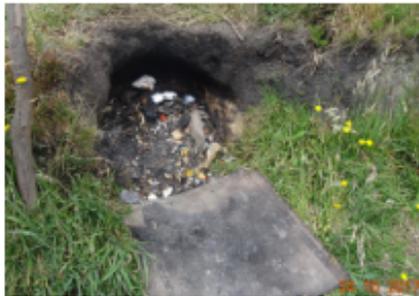
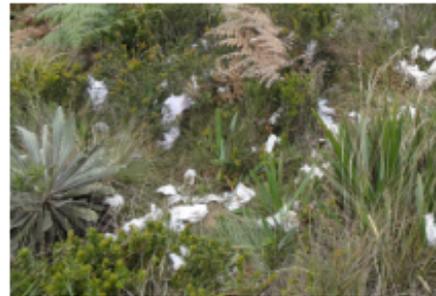
**Fotografía 74:** Residuos domésticos de unidades sanitarias, y residuos especiales arrojados irregularmente dentro del herbazal nativo de subpáramo. Fuente: SDA-SER, Octubre de 2017.

**Fotografía 75:** Residuos domésticos de unidades sanitarias, y residuos especiales arrojados irregularmente dentro del herbazal nativo de subpáramo. Fuente: SDA-SER, Octubre de 2017.

**Fotografía 76:** Residuos domésticos de unidades sanitarias, y residuos especiales arrojados irregularmente dentro del herbazal nativo de subpáramo. Fuente: SDA-SER, Octubre de 2017.

**Fotografía 77:** Residuos domésticos de unidades sanitarias, y residuos especiales arrojados irregularmente dentro del herbazal nativo de subpáramo. Fuente: SDA-SER, Octubre de 2017.

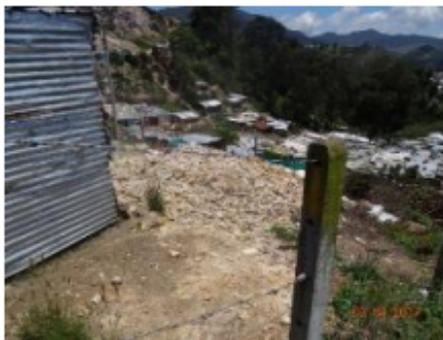
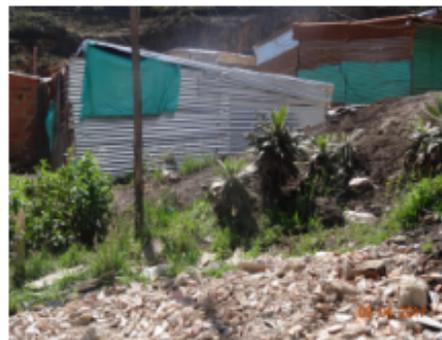
**Fotografía 91:** RCD dentro del área destruida de la cobertura de Herbazal nativo de subpáramo. Fuente: SDA-SER, CT 01444 de 2017.

**Fotografía 92:** RCD dentro del área destruida de la cobertura de Herbazal nativo de subpáramo. Fuente: SDA-SER, CT 01444 de 2017.

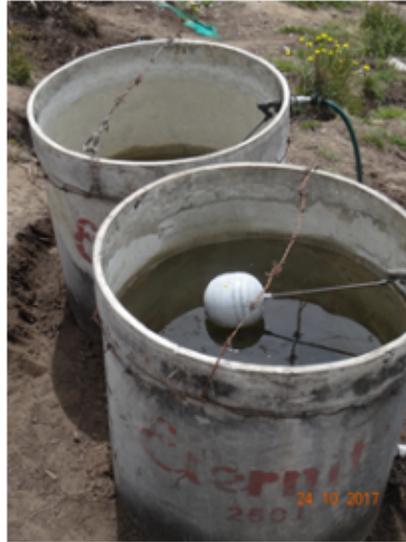
Fotografía 116. Adecuaciones de tanques de almacenamiento de agua generando proliferación de vectores y uso inadecuado del agua. Fuente: SDA-SER, Octubre de 2017.  
(...)

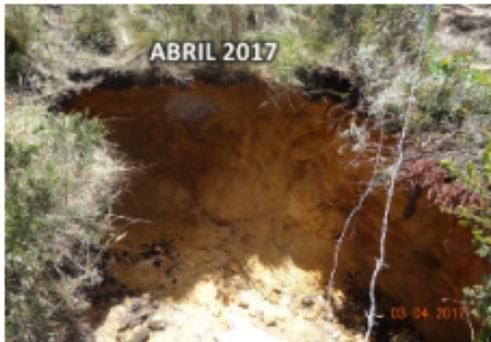
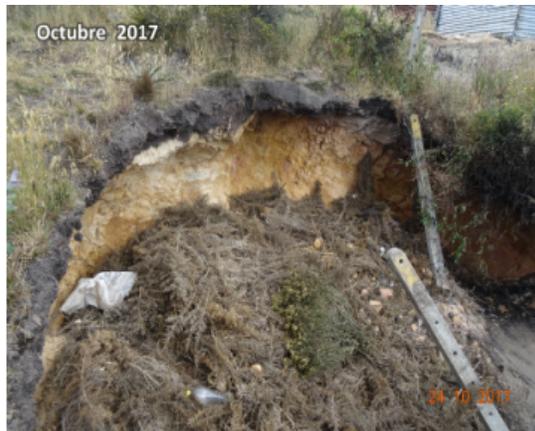
Fotografía 122. Aprovechamiento de arenas del área producto de las excavaciones y adecuaciones realizadas, para construcción de nuevas viviendas y/o adecuaciones de las existentes. Fuente: SDA-SER, CT 01444 de 2017.

Fotografía 123. Aprovechamiento de arenas del área producto de las excavaciones y adecuaciones realizadas, para construcción de nuevas viviendas y/o adecuaciones de las existentes. Fuente: SDA-SER, octubre de 2017.

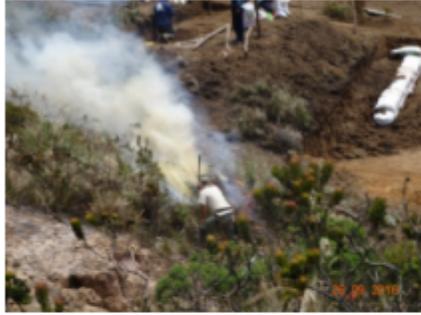
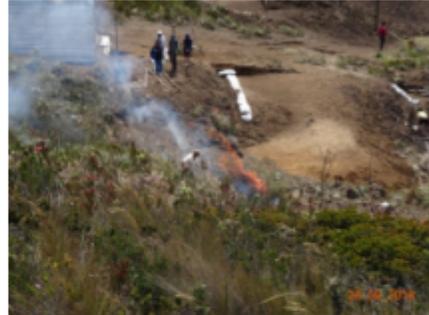
**Fotografía 127.** Corta y quema de individuos de especies nativas propias de la comunidad vegetal de ecosistemas de alta montaña – Subpáramo de la familia Orchidaceae, especies como *Espeletiopsis corymbosa*, otras del género *Espeletiopsis* y especie *Calamagrostis effusa*, y otras listadas en el informe Técnico 01078 de 2016. Fuente: SDA-SER, 2017.

**Fotografía 128.** Corta y quema de individuos de especies nativas propias de la comunidad vegetal de ecosistemas de alta montaña – Subpáramo de la familia Orchidaceae, especies como *Espeletiopsis corymbosa*, otras del género *Espeletiopsis* y especie *Calamagrostis effusa*, y otras listadas en el informe Técnico 01078 de 2016. Fuente: SDA-SER, 2017.

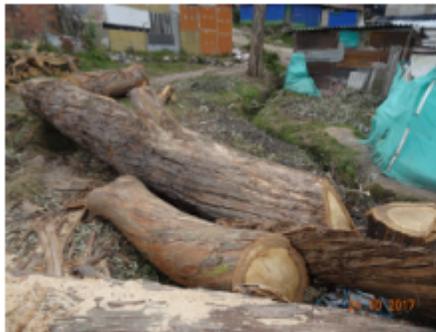
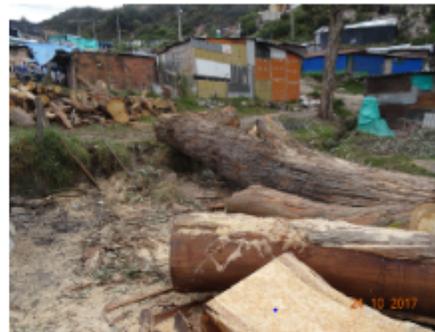
**Fotografía 133.** Tala realizada por operarios del JBB. Esta madera estaba siendo objeto de dimensionamiento por solicitud de la comunidad para utilizar la madera en adecuaciones de viviendas informales dentro del PEDMEN. Fuente: SDA-SER, Octubre de 2017.

**Fotografía 134.** Tala realizada por operarios del JBB. Esta madera estaba siendo objeto de dimensionamiento por solicitud de la comunidad para utilizar la madera en adecuaciones de viviendas informales dentro del PEDMEN. Fuente: SDA-SER, Octubre de 2017.
