## **AUTO No. 00112**

### **“POR EL CUAL SE EFECTÚA UN REQUERIMIENTO Y SE TOMAN OTRAS DETERMINACIONES”**

#### **EL DIRECTOR DE CONTROL AMBIENTAL DE LA SECRETARIA DISTRITAL DE AMBIENTE**

**3. ANALISIS DEL INFORME DE AVANCE DEL PLAN DE MANEJO AMBIENTAL - PMA**

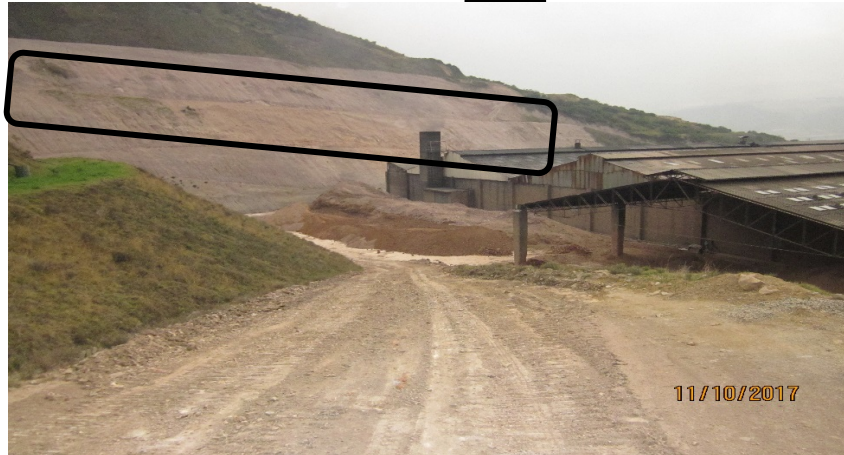
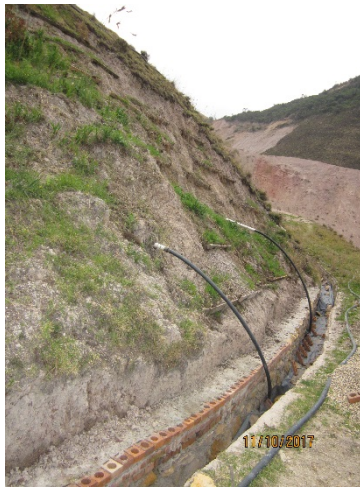
**Fotografía No. 2. Sociedad Ladrillera Prisma S.A.S.** Se aprecia los dos drenes instalados en la berma 2 del cierre sur y los trinchos construidos, con el fin de evitar el desprendimiento del material vegetal en el talud 1 del citado sector.

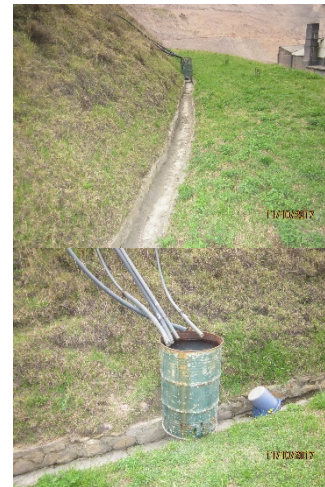
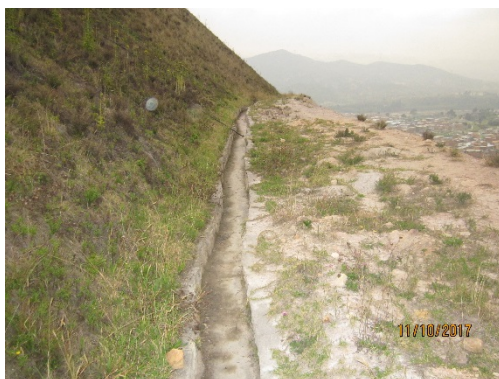
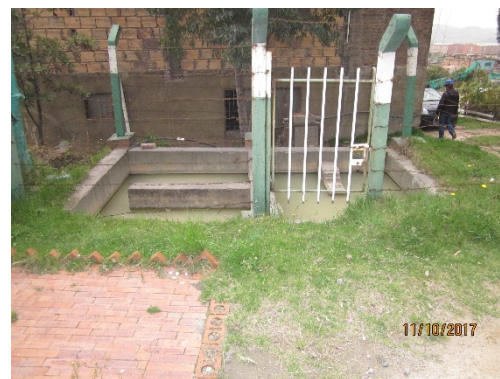
**Fotografías Nos. 3 y 4. Sociedad Ladrillera Prisma S.A.S.** Se aprecian los drenes instalados en los taludes finales y revegetalizados, para verificar el caudal arrojado y controlar la estabilidad de los taludes

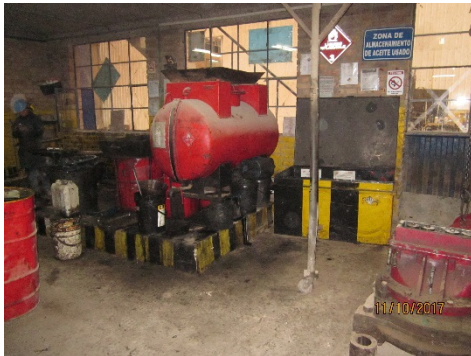
**Fotografías Nos. 8 y 9. Sociedad Ladrillera Prisma S.A.S.** Se aprecian los compartimientos de disposición de los residuos peligrosos y domésticos.

**Fotografía No. 10. Sociedad Ladrillera Prisma S.A.S.** Se aprecia la zona para el manejo de los aceites usados.

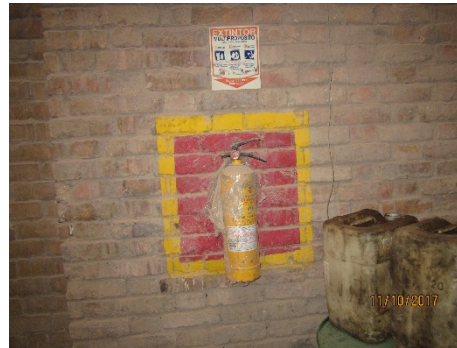
**Fotografía No. 11. Sociedad Ladrillera Prisma S.A.S.** Se aprecia uno de los extintores con su aviso informativo

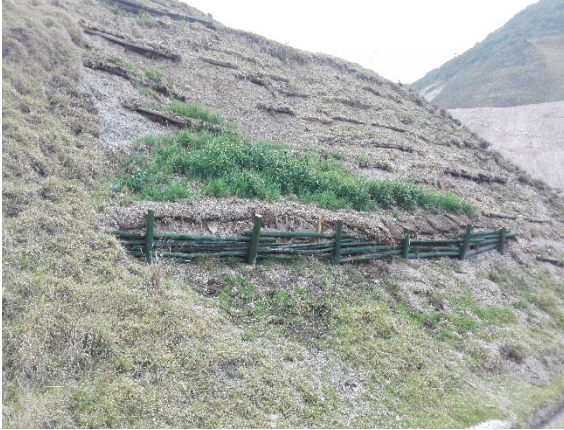
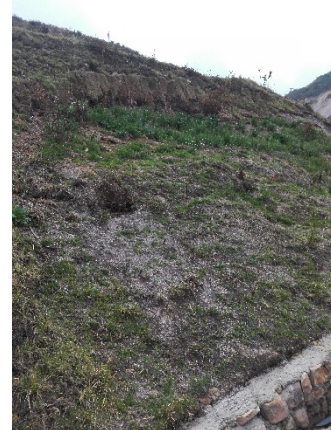
**Fotografías Nos. 12 y 13. Sociedad Ladrillera Prisma S.A.S.** Zonas afectadas por procesos de remoción, en la cuales se lleva a cabo procesos de empradización con semillas de pasto kikuyo *Pennisetum clandestinum*

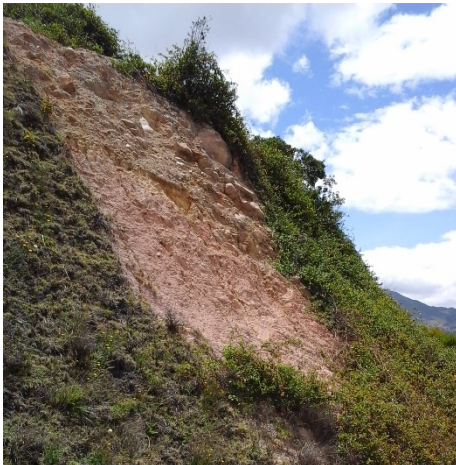
**Fotografía No. 14. Sociedad Ladrillera Prisma S.A.S.** Avance de la zona con cobertura vegetal natural de bejuco colorado *Muehlenbeckia tamnifolia* octubre de 2016

Es importante informar a la Secretaría Distrital de Ambiente en que consiste el seguimiento que se le realiza a “*las recuperaciones espontaneas de bejuco colorado que se han dado en el talud principal junto al módulo 1 y cierre este Berma 2*”

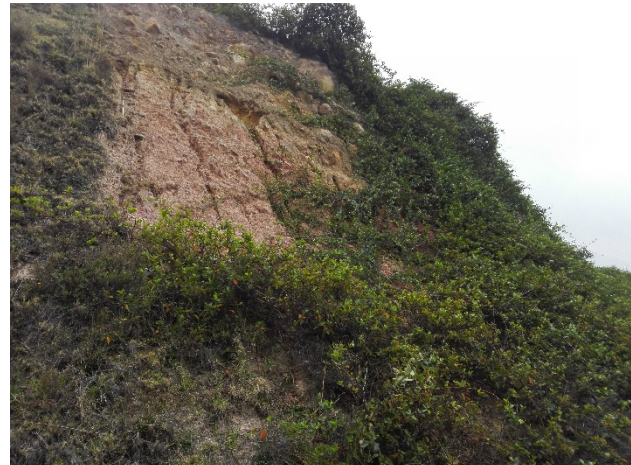
**Fotografía No. 15. Sociedad Ladrillera Prisma S.A.S.** Avance de la zona con cobertura vegetal natural de bejuco colorado *Muehlenbeckia tamnifolia* noviembre 2017

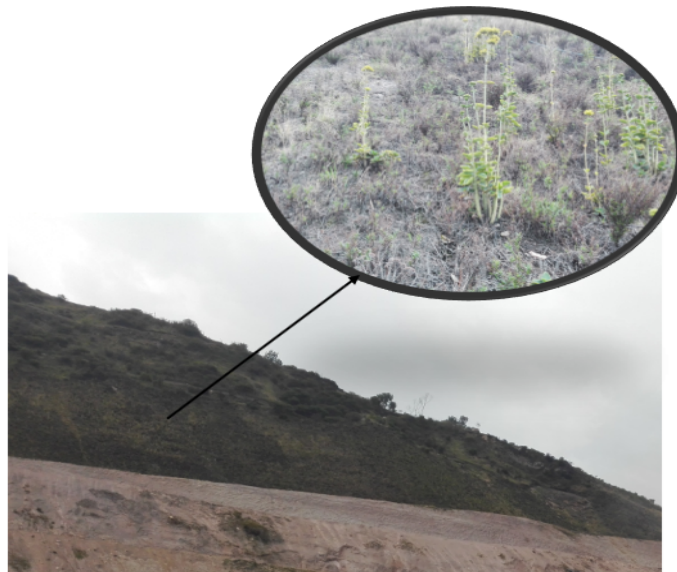
**Fotografía No. 16. Sociedad Ladrillera Prisma S.A.S.** Presencia de *Kalanchoe sp* , en las zonas empedradas del módulo 2 de Ladrillera Prisma S.A.S , esta especie se puede considerar invasora no obstante , en esta etapa de la sucesión natural provee al talud recuperado cobertura y material orgánico para la conformación de suelo.

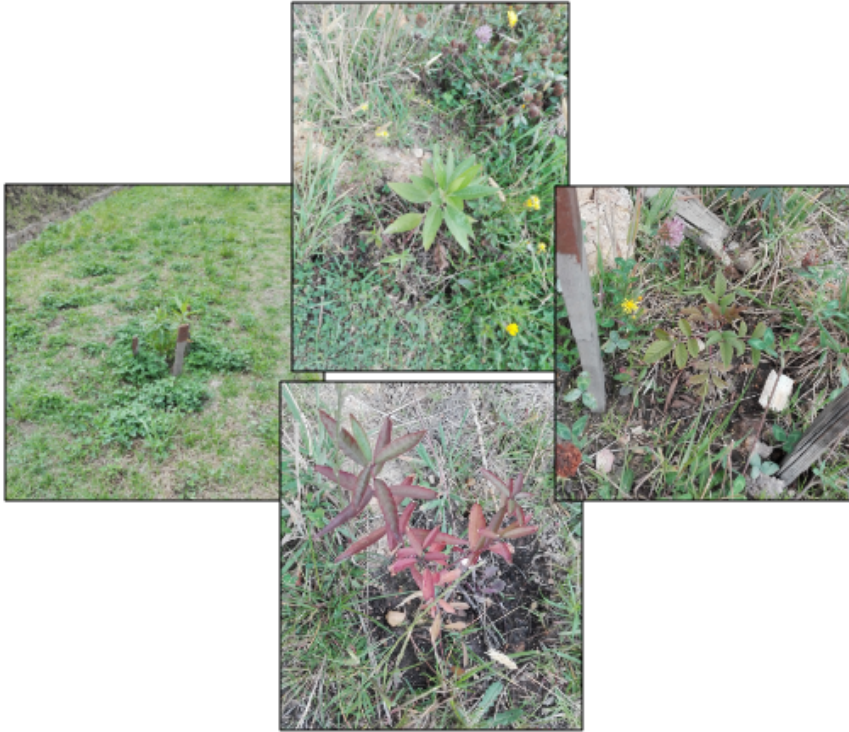
**Fotografía No. 17.** Siembra de especies nativas de *Baccharis latifolia*, *Dodonea viscosa* en berma

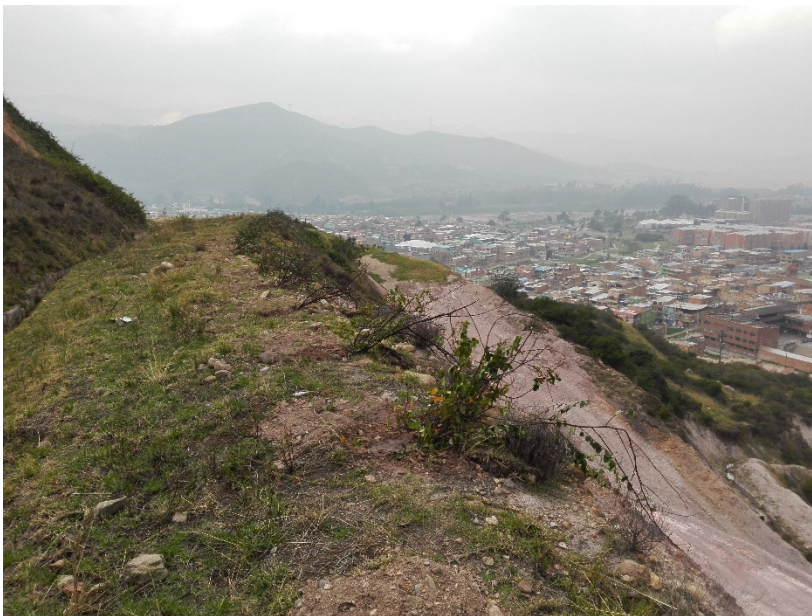
**Fotografía No. 18** Siembra de *Muehlenbeckia tamnifolia* en bermas del módulo 2
