AUTO N. 04375
“POR EL CUAL SE ORDENA EL INICIO DE UN PROCESO SANCIONATORIO
AMBIENTAL Y SE TOMAN OTRAS DETERMINACIONES”

Que dicha visita, dio como consecuencia el **Concepto Técnico No. 12669 del 27 de septiembre del 2018**, el cual en su numeral “6 **CONCLUSIONES**”, estableció:

4.2 OBSERVACIONES DE LA VISITA TECNICA

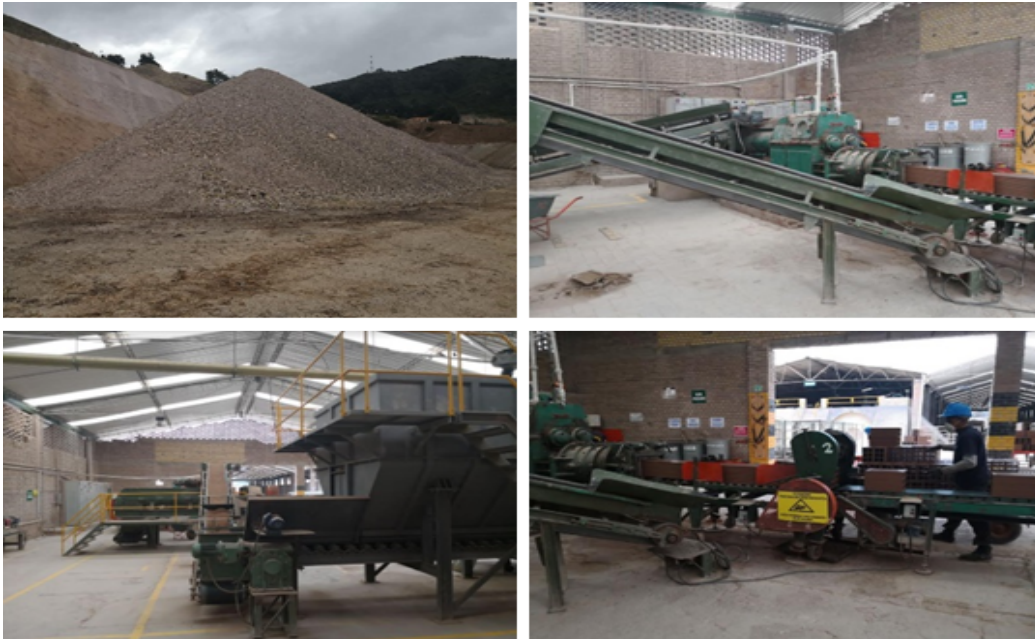
Las actividades desarrolladas por la sociedad LADRILLERAS YOMASA SA consisten en la explotación minera, que incluye, además, la trituración del material, su humectación y mezcla, continuando con el moldeo del producto en la extrusora, para luego ser cortado y secado. Posteriormente, se realiza la cocción de los ladrillos en hornos tipo Hoffman, utilizando como combustible carbón, que es alimentado por medio de un carbojet. Finalmente, el producto terminado es almacenado para su aprovechamiento, si es que el material se considera un producto de rechazo. Al realizar la visita se verifica que las actividades no han sido modificadas con respecto a las condiciones especificadas para la obtención del permiso de vertimientos.

Fotografías 1, 2, 3 y 4. Algunas de las actividades que comprenden el proceso productivo de la sociedad Ladrilleras Yomasa SA

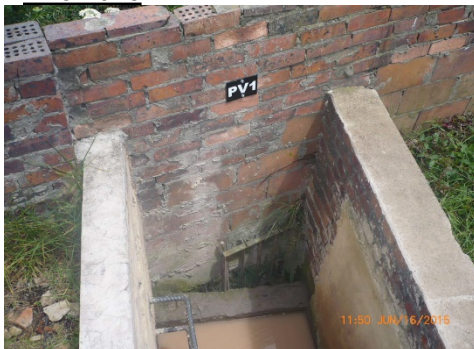
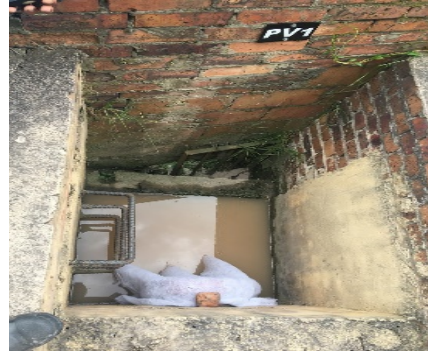
Los vertimientos de este punto están asociados con la actividad minera y los eventos de lluvias, por cuanto las aguas de escorrentía arrastran consigo un alto contenido de sedimentos que terminan siendo descargados a la quebrada Curí. Las áreas aferentes continúan siendo el patio de operaciones y de planta. Los canales que conducen estas aguas presentan sistemas para la retención de sólidos tales como cajas de sedimentación y sistemas de filtración.

Durante la visita, se realiza la verificación de las coordenadas del punto, encontrando que estas coinciden con las referenciadas en la Resolución 327 de 2016, por la cual fue otorgado el permiso de vertimientos, teniendo entonces que el punto se ubica en el límite noroccidental, limitando con Ladrillera Helios. Al momento de la diligencia no se observaron descargas en este punto.

Fotografías 5 y 6: Punto PV1, lugar de descarga a la Quebrada Curí, comparación 2015 - 2018.

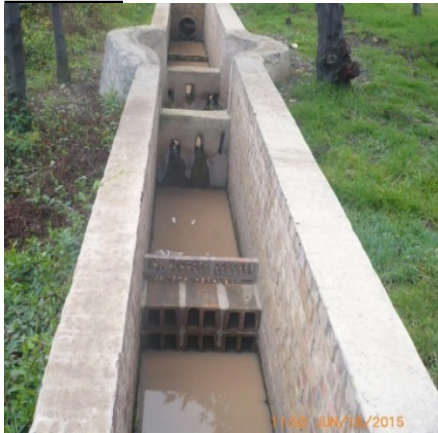
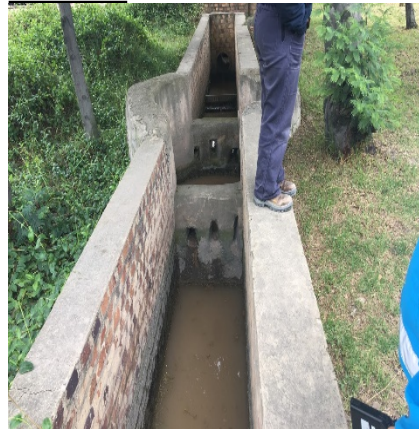
Fotografías 7 y 8: Instalación de filtros y cajas de pre-sedimentación antes de la descarga en el Punto PV1, comparación 2015 - 2018.

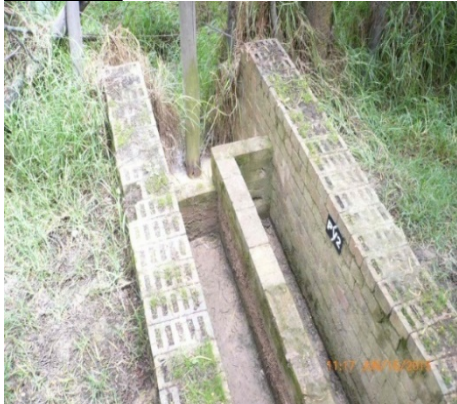
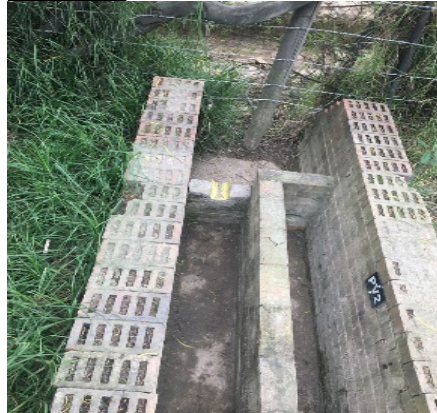
Como en el caso anterior, los vertimientos de este punto se derivan del impacto de la actividad minera que, en conjunto con los eventos de lluvias, generan aguas de escorrentía con un alto contenido de sedimentos, los cuales son descargados a la quebrada Curí. El punto se encuentra ubicado hacia el costado sur de Yomasa 1, recibiendo la escorrentía de un canal de la vía. Los canales de este punto también presentan sistemas para la sedimentación de sólidos, como cajas y filtros de chamote.

Durante la visita, se realiza la verificación de las coordenadas del punto, encontrando que estas coinciden con las referenciadas en la Resolución 327 de 2016, por la cual fue otorgado el permiso de vertimientos. Sin embargo, al momento de inspeccionar el punto no se observan descargas ni acumulación de agua en los canales.

Fotografías 9 y 10: Punto PV2, lugar de descarga a la Quebrada Curí, comparación 2015 - 2018.

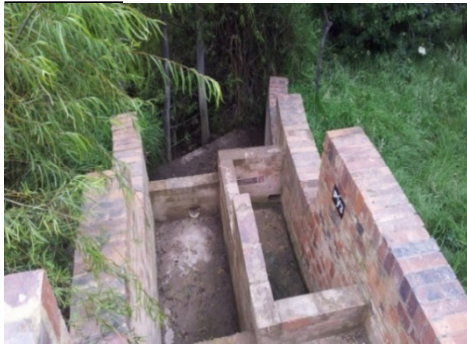
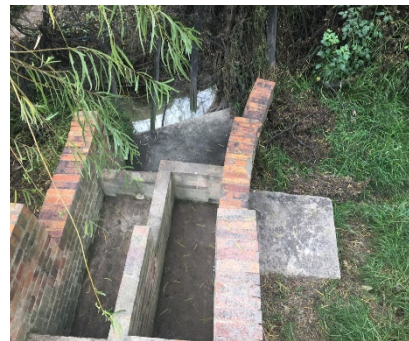
Igualmente, los vertimientos del punto PV3 se derivan del impacto de la actividad minera y los eventos de lluvias, los cuales generan aguas de escorrentía con un alto contenido de sedimentos, que terminan siendo descargados a la quebrada Curí. Este punto recibe el rebose del reservorio 1, teniendo en los canales que conducen estas aguas sistemas para la retención y reducción del contenido de sólidos, como cajas presedimentadoras y filtros de chamote. Al verificar las coordenadas del punto se evidencia que estas coinciden con las referenciadas en la Resolución 327 de 2016, por la cual fue otorgado el permiso de vertimientos. Al momento de la diligencia no se observaron descargas.

Fotografías 11 y 12: Punto PV3, lugar de descarga a la Quebrada Curí, comparación 2015 - 2018.

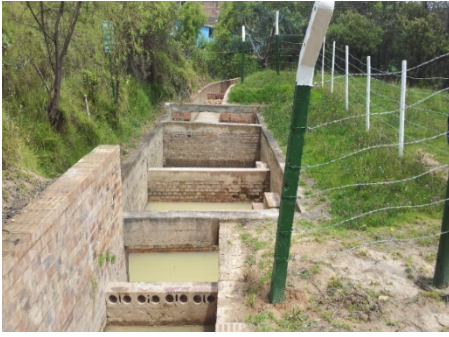
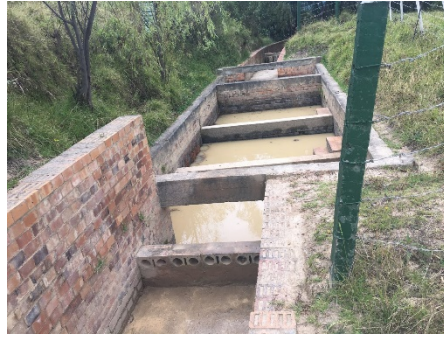
Fotografías 12 y 13: Cajas pre-sedimentadoras previas a la descarga del punto PV3, comparación 2015 - 2018.

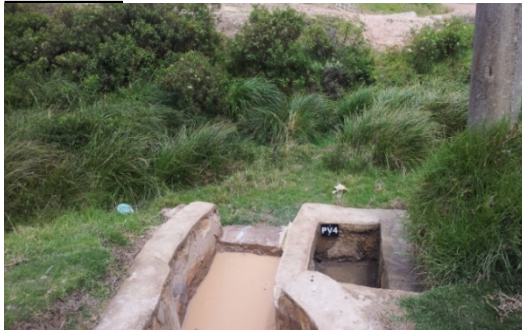
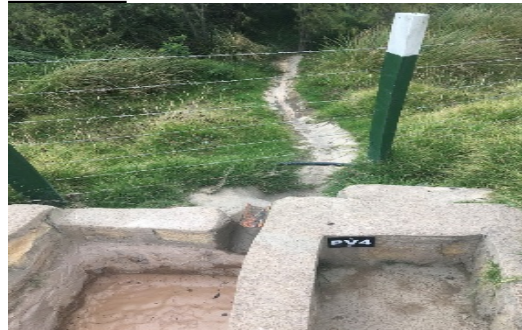
El punto PV4, ubicado en el costado suroccidental de Yomasa 2, recibe las aguas de escorrentía que resultan del impacto de la actividad minera de esta zona y los eventos de lluvias, las cuales presentan un alto contenido de sedimentos, que terminan siendo descargados a la quebrada Curí. Los canales que conducen las aguas de escorrentía provenientes de la zona de extracción Yomasa 2 cuentan con sistemas para la retención de sólidos, como cajas presedimentadoras y filtros de chamote.

Al verificar las coordenadas del punto se evidencia que estas coinciden con las referenciadas en la Resolución 327 de 2016, por la cual fue otorgado el permiso de vertimientos. Al momento de la diligencia no se observaron descargas.

Fotografías 13 y 14: Punto PV4, lugar de descarga a la Quebrada Curí, comparación 2015 - 2018.

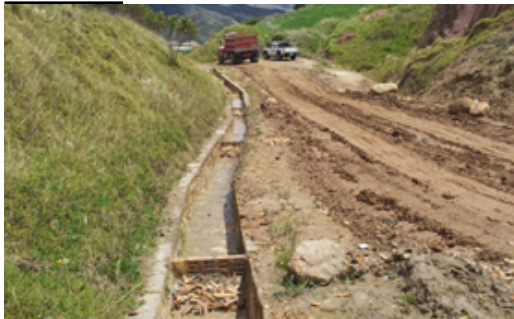
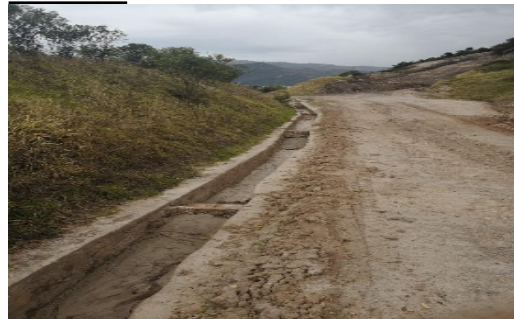
Fotografías 15 y 16: Canal de recolección de escorrentía hacia el punto PV4, comparación 2015 - 2018.

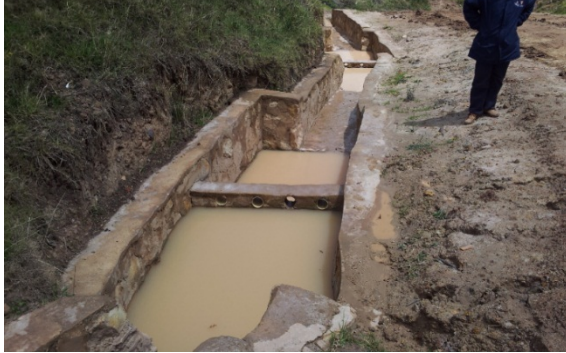
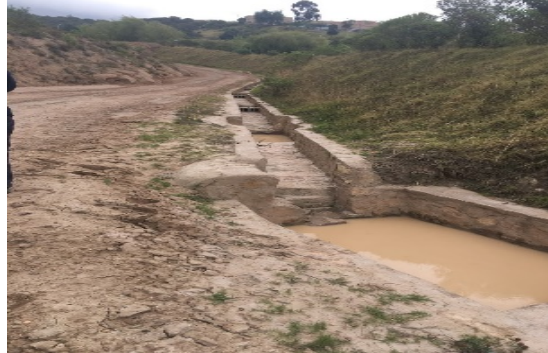
Fotografías 17 y 18: Presedimentadores en los canales que conducen hacia el punto PV4, comparación 2015 - 2018.

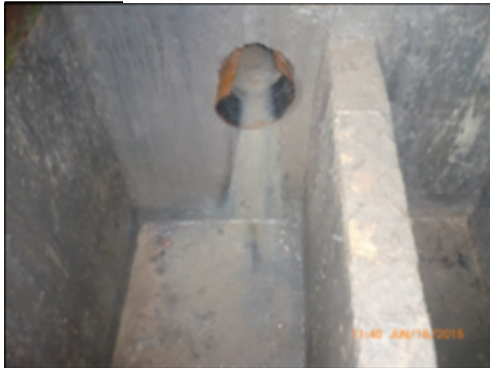
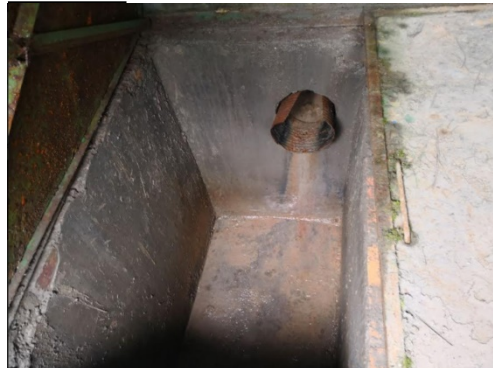
En Ladrilleras Yomasa SA, además, se realiza el lavado de la maquinaria amarilla empleada para sus procesos productivos, generando vertimientos con sustancias de interés sanitario (hidrocarburos) al sistema de alcantarillado distrital. Como se observó en la visita de evaluación de permiso de vertimientos en el año 2015, el usuario cuenta con rejillas y sistemas de presedimentación, luego de los cuales pasa por una caja de inspección interna (con la misma ubicación) para, finalmente y de acuerdo con lo informado, ser descargadas al colector de la diagonal 71D Sur. Al momento de la visita no evidencia vertimiento en la caja de inspección interna.

Fotografías 19 y 20: Punto PV5, caja de inspección interna, comparación 2015 - 2018.

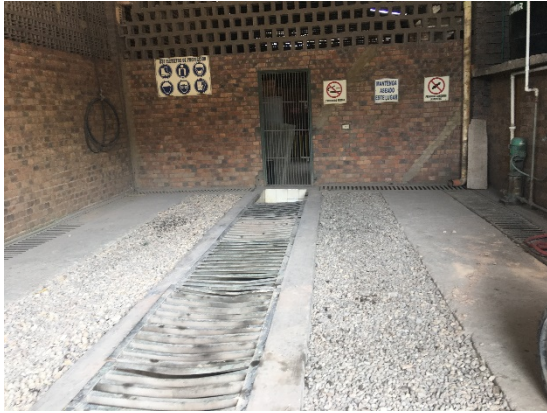
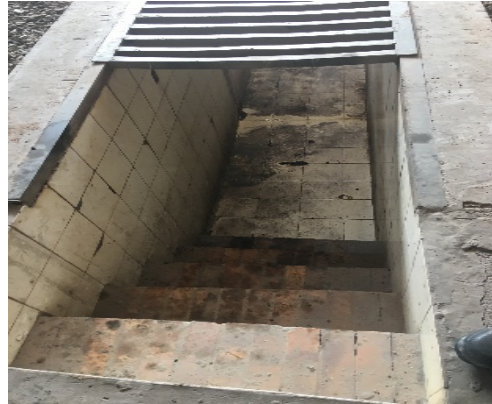
Sin embargo, se informa que el área dedicada al lavado de la maquinaria es también empleada para el cambio de aceites y el mantenimiento de las mismas, actividades que no están contempladas dentro de la resolución que otorgó el permiso de vertimientos.

Fotografías 21 y 22: Zona de lavado de maquinaria amarilla, empleada también para el mantenimiento y cambio de aceites.

- Al realizar la visita se evidencia riesgo de incumplimiento al numeral 2 del artículo 2.2.3.3.4.4 del Decreto 1076 de 2015, debido a que en el área destinada para el lavado de maquinaria amarilla se encuentran dos tanques de aguas lluvias cuyos alivios terminan descargando en el sistema de recolección de las ARND generadas en esta actividad. El usuario será requerido para la realizar la suspensión de las mismas mediante proceso Forest 4053295.

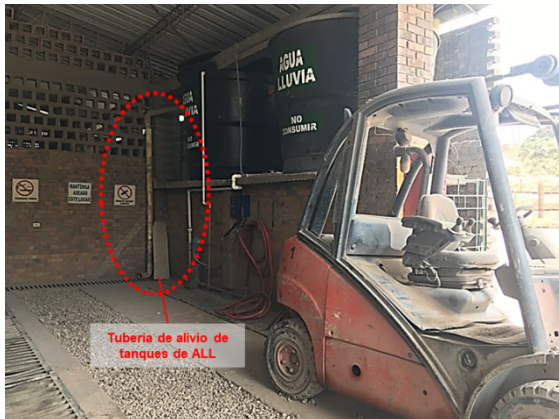
Adicionalmente, se evidencia que en dicha zona se presenta una posible combinación de aguas, al tener una tubería de alivio de los tanques de almacenamiento de aguas lluvias que descarga sobre los sistemas de recolección de las ARND generadas en el área.

Fotografías 23: Tubería de alivio de los tanques de aguas lluvias en la zona de lavado de maquinaria amarilla.

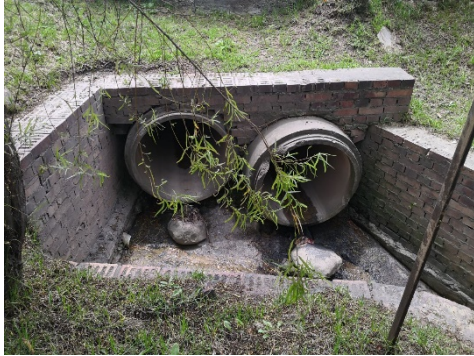
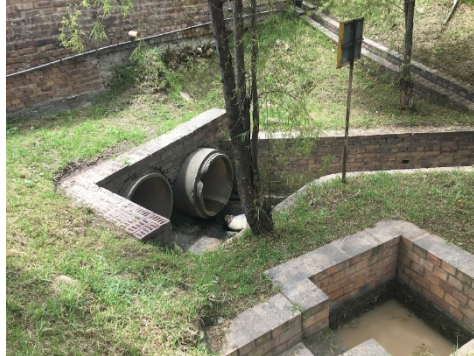
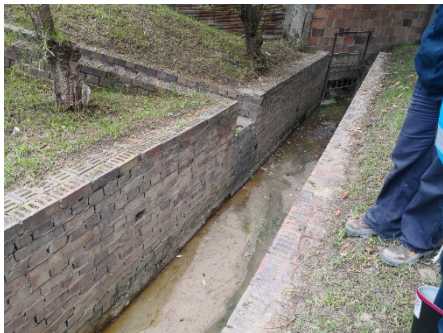
No obstante, en el desarrollo de la visita de seguimiento se observaron estructuras que ocupan el cauce de la quebrada Curí, diferentes a las estipuladas en la Resolución 327 de 2016 con la que fue otorgado el permiso de vertimientos. Al realizar la revisión de los antecedentes y el expediente del usuario no se evidencia información alguna relacionada con estas estructuras.

Fotografías 24, 25 y 26: Canalización del cauce de la Quebrada Curí, bajo la entrada vehicular de Ladrilleras Yomasa SA

Considerando lo anterior, se remitirá esta información a la Subdirección de Ecosistemas y Ruralidad y a la Subdirección de Control Ambiental al Sector Público para que, desde sus competencias en materia de impacto al cauce de la fuente superficial y del corredor ecológico de ronda, se analice esta situación y se tomen las acciones a que haya lugar desde el punto de vista técnico-jurídico (proceso Forest 3970868).
