## AUTO No. 03137

### “POR EL CUAL SE DECLARA SELLADO DEFINITIVAMENTE UN POZO”

#### LA SUBDIRECCIÓN DEL RECURSO HÍDRICO Y DEL SUELO DE LA SECRETARÍA DISTRITAL DE AMBIENTE

**4. INFORMACIÓN BÁSICA DE LOS PUNTOS DE CAPTACIÓN POZOS**

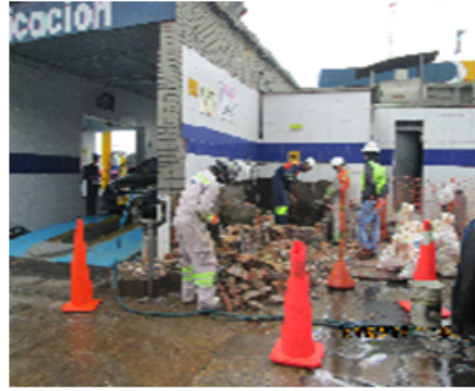
**Foto No. 2.** Vista del área donde se localiza la boca del pozo identificado con código pz-09-0034. Se observan las actividades de demolición de tanques de almacenamiento y tratamiento de agua que provenían del pozo.

- 1) *El personal operativo de la empresa Environmental Resources Management – ERM, encargada de efectuar el sellamiento físico definitivo del pozo, realiza la demolición de los tanques de almacenamiento y tratamiento de agua que provenía del pozo.*

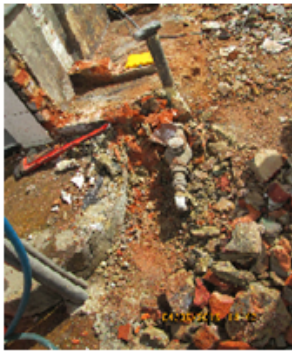
**Foto No. 3.** Vista del sitio donde se localizaba el medidor.

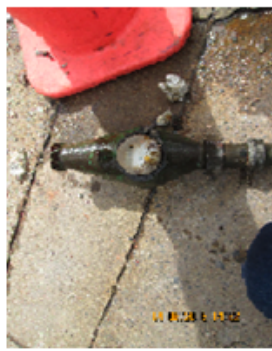
**Foto No. 4.** Vista general del medidor, desinstalado.

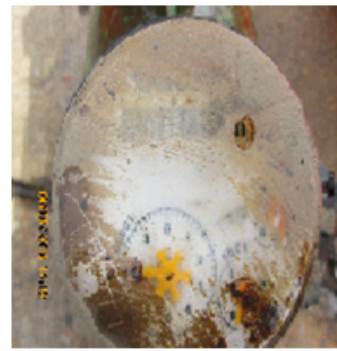
**Foto No. 5.** Vista del tablero del medidor, mostrando una lectura de 186 m³.

- 2) *Recolección de escombros.*
- 3) *Retiro del medidor, el cual luego de limpiarle el tablero, mostró una lectura de 186 m<sup>3</sup>.*
- 4) *Instalación de tapón metálico roscado en la tubería de conducción, que queda enterrada bajo el piso del área de lavado, luego del retiro del medidor (Foto 6).*

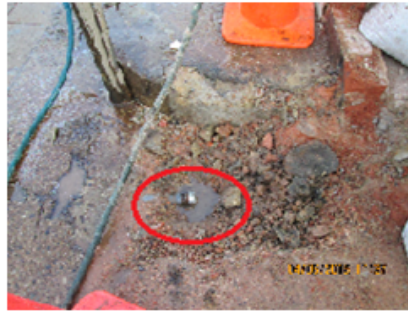
**Foto No. 6.** Vista del extremo de la tubería de producción, sellado con tapón roscado, que quedó enterrado bajo el piso de la zona de lavado de vehículos.

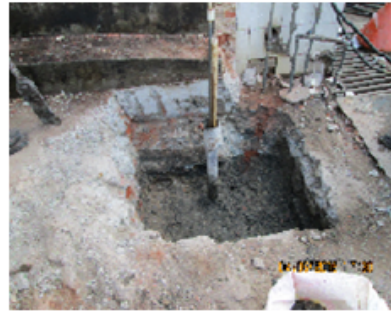
**Foto No. 7.** Vista de la caja perforada para la cimentación del sello sanitario.

- 5) *Perforación de la caja, alrededor de la boca del pozo de 1 m<sup>2</sup> de diámetro por 50 cm de profundidad.*
- 6) *Medición de la profundidad de las cavidades de las tuberías (de producción, de inyección y de toma de niveles) a rellenar, las cuales arrojaron los siguientes resultados: revestimiento = 18.70 m, inyección (blanca) = 78.30 m, medición de niveles (gris)= 17.25 m.*

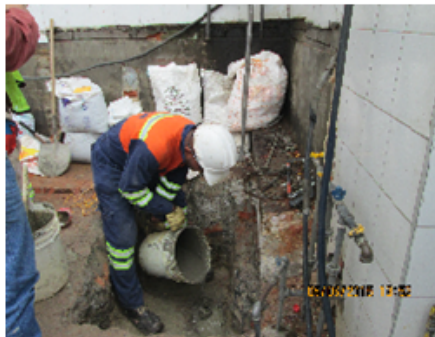
**Foto No. 8.** Vista del llenado de las tuberías con mezcla de bentonita y cemento gris.

- 8) *Llenado de tuberías: las tuberías de toma de niveles y de inyección de aire fueron rellenadas con mezcla húmeda de bentonita y cemento gris y la tubería de revestimiento fue rellenada con concreto. Todos los tubos fueron llenados hasta el tope; los operarios golpearon repetidamente los tubos para garantizar el llenado total de los mismos. Luego de esto, instalaron un tapón metálico atornillado sobre la boca de la tubería de revestimiento.*

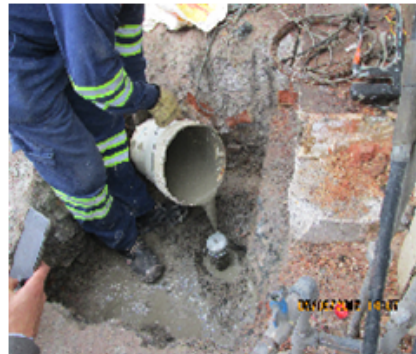
**Foto No. 9.** Vista de la aplicación de bentonita fluida sobre el espacio intergranular, de la boca del pozo.

- 9) Sello definitivo:
  - a) *Se vertió bentonita fluida sobre el espacio intergranular, de la boca del pozo, con el fin de sellar espacios.*
  - b) *Se aplicaron dos capas de bentonita húmeda, de 10 cm cada una.*

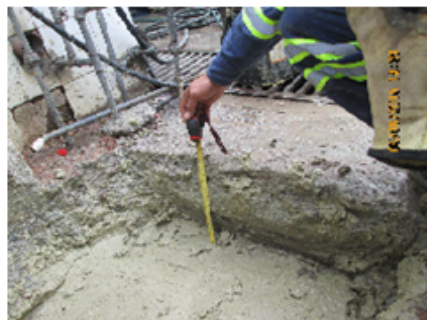
**Foto No. 10.** Vista de la caja, luego de aplicar dos capas de bentonita húmeda, de 10 cm cada una.

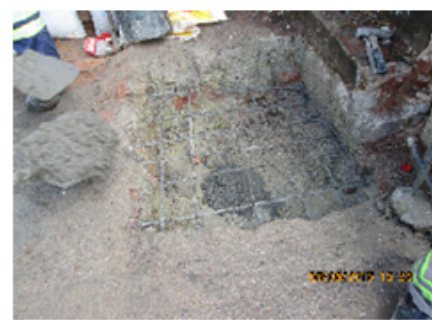
**Foto No. 11.** Vista de la malla, elaborada en varilla de 3/8.

- c) *Se instaló una malla, elaborada en varilla de acero 3/8", a 10 cm por debajo del borde superior de la caja y se procedió a llenar totalmente dicha caja con concreto.*

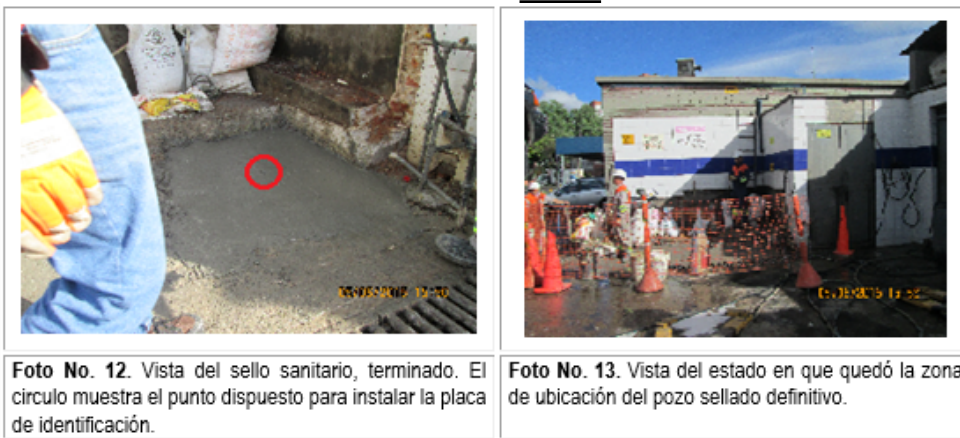
Foto No. 12. Vista del sello sanitario, terminado. El círculo muestra el punto dispuesto para instalar la placa de identificación.

Foto No. 13. Vista del estado en que quedó la zona de ubicación del pozo sellado definitivo.

- d) *Se allanó el relleno hasta dejarlo liso a borde del piso; los costados oriental y sur de la caja quedaron contra muros estructurales, que están por encima del borde del sello. Aquí también se señaló el punto central de ubicación de la placa de identificación de pozo, la cual fue colocada posteriormente (según registro fotográfico enviado en el informe remitido por el usuario, Radicado 2015ER134087).*
