AUTO N. 00969
“POR EL CUAL SE ORDENA EL INICIO DE UN PROCESO SANCIONATORIO
AMBIENTAL Y SE TOMAN OTRAS DETERMINACIONES”

LA DIRECCIÓN DE CONTROL AMBIENTAL DE LA SECRETARIA DISTRITAL DE
AMBIENTE

- **MEMORANDO NO. 2012IE161342 DE 16 DE DICIEMBRE DE 2012 (2012IE161342)**

VERIFICACIÓN DEL POZO pz-11-0090

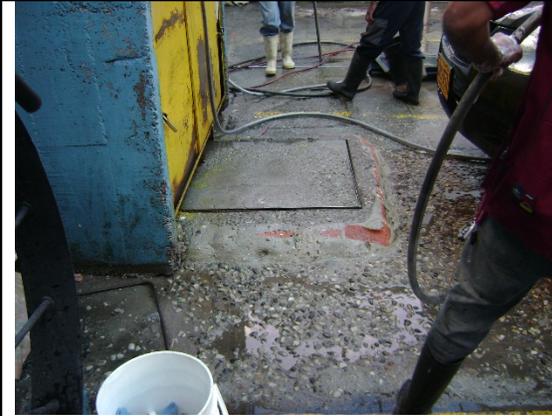
La boca del pozo se encuentra 15 cm aproximadamente por encima del nivel del suelo, no posee medidor ni placa de identificación con la georreferenciación; la tubería de producción se prolonga por fuera de la estructura de cemento como se puede observar en las fotografías No 3 y 4, el recurso hídrico que pasa por dicha tubería es conducido a tanques subterráneos donde se re-circula el líquido

Foto No. 1 – Vista de placa de tanque subterráneo donde se re-circula el agua extraída del pozo identificado con código pz-11-0090

Desde el punto de vista técnico se sugiere al Grupo Jurídico tomar las medidas pertinentes respecto al incumplimiento presentado por parte del establecimiento, de acuerdo a lo dispuesto en el Decreto 1541 de 1978 al realizar explotación del recurso hídrico subterráneo sin la debida concesión, y con lo establecido en la Resolución No. 1325 del 28/06/2000, la cual ordena el sellamiento temporal del pozo.

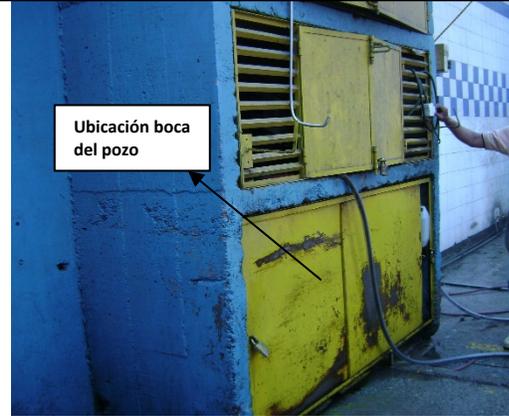
Foto No. 2 – Ubicación de la boca del pozo identificado con código pz-11-0090.

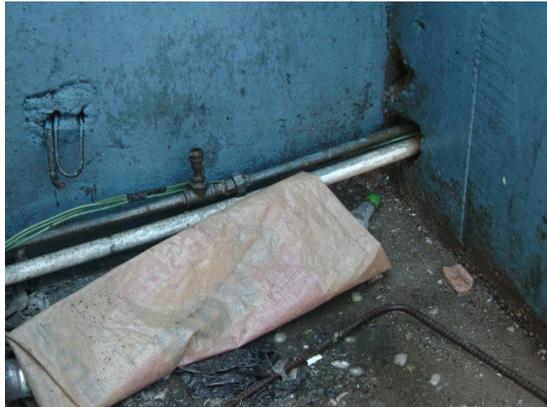
Foto No. 3 – Vista de tubería de producción del pz-11-0090

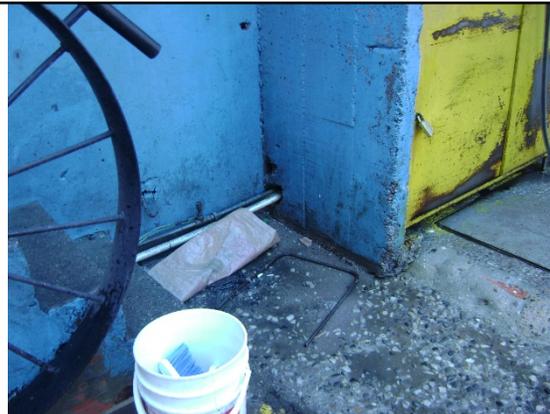
Foto No. 4 – Vista de tubería de producción del pz-11-0090

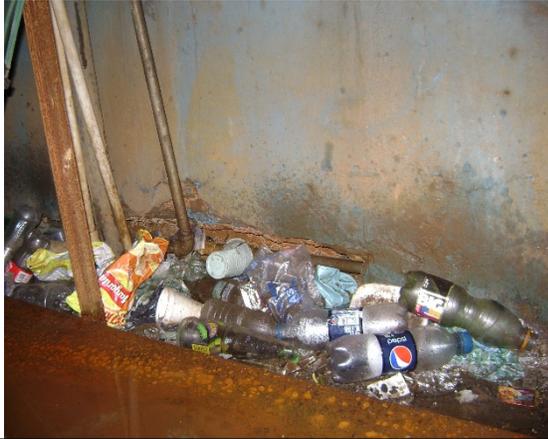
De esta manera, en dicha diligencia técnica se evidenció que el pozo identificado con código pz-11-0090 se encuentra activo y siendo explotado, incumpliendo así con la Resolución No 1325 del 28/06/2000. La condición en que se encuentra el pozo no es nada favorable para la calidad del agua, existiendo amenaza de contaminación de los acuíferos en profundidad por la gran cantidad de residuos sólidos encontrados en la boca de la perforación como se puede apreciar en las fotografías 5 y 6, de igual forma, por las actividades que se realizan alrededor de ésta, la cual es de lavado de vehículos, generando de esta manera grasas y aceites al subsuelo provenientes de dicha actividad.

Foto No. 5 – Vista de perforación identificada con código **pz-11-0090** – Estado Activo

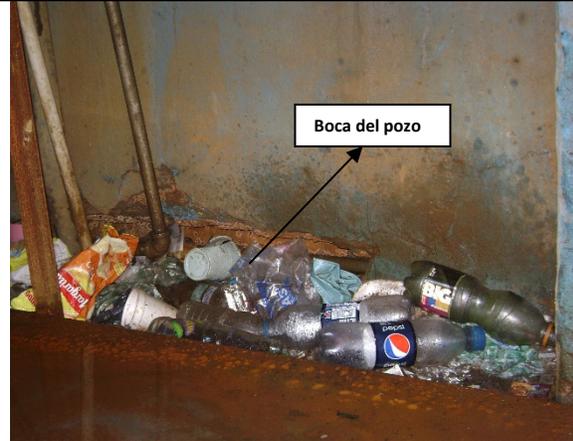
La perforación se encuentra dentro de una pared de cemento, la cual la cubren varias tapas metálicas, de donde salen mangueras que llevan el agua para el lavado de los vehículos (ver fotografía 1 y 2), dicha agua es captada del pozo sin su permiso correspondiente. La estructura donde se ubica la boca del pozo, se encuentra contigua al área de lavado de vehículos de Autolavado 24 horas.

Foto No. 6 – Vista de boca del pozo identificado con código **pz-11-0090**
