AUTO N. 05304
“POR EL CUAL SE ORDENA EL INICIO DE UN PROCESO SANCIONATORIO
AMBIENTAL Y SE TOMAN OTRAS DETERMINACIONES”

LA DIRECCION DE CONTROL AMBIENTAL DE LA SECRETARIA DISTRITAL
DE AMBIENTE

En consecuencia, se generó **Informe Técnico No. 01791 del 30 de noviembre de 2020** en el cual se identifican puntos de interés ambiental sobre la quebrada El Chicó.

Que como consecuencia de lo anterior, se emitió el **Concepto Técnico No. 04502 del 12 de mayo de 2021**, en donde se registró un presunto incumplimiento en materia de ocupación de cauce y captación del recurso hídrico superficial sobre la quebrada El Chicó.

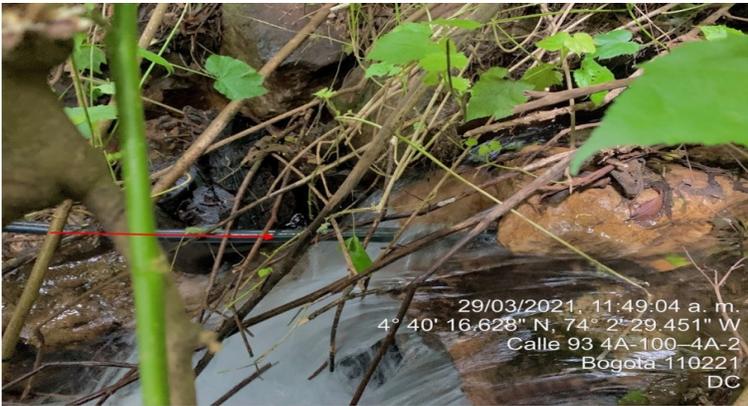
<p>29/03/2021, 11:49:04 a. m. 4° 40' 16.628" N, 74° 2' 29.451" W Calle 93 4A-100-4A-2 Bogotá-110221 DC</p> <p>Fotografía 1. Ocupación de cauce y captación del recurso hídrico superficial sobre la quebrada El Chicó – Presencia de manguera de aproximadamente 1 ½" de diámetro., sumergida en el cauce de la quebrada El Chicó, captando por gravedad el recurso hídrico, la cual sigue el curso sobre el cauce hasta su entrada en el costado derecho del predio SEMINARIO CONCILIAR – ARQUIDIOCESIS DE BOGOTÁ SEMINARIO MAYOR DE SAN JOSÉ Coordenadas: 4°40'16.628"N – 74°2'29.451"W</p>
--	---

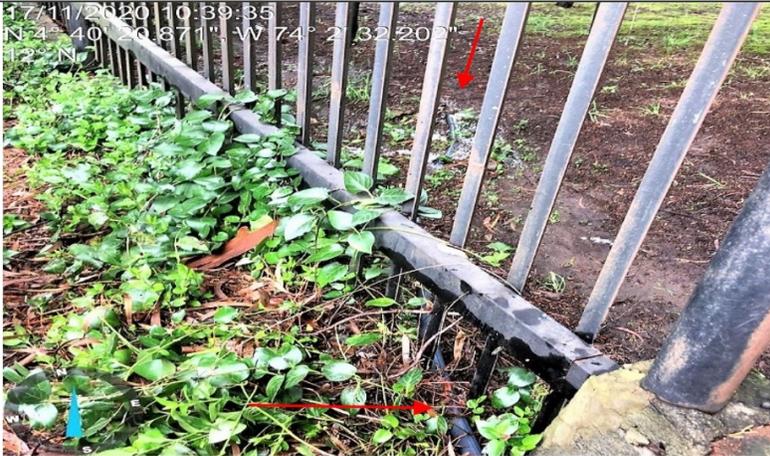
<p>Fotografía 2. Ocupación de cauce y captación del recurso hídrico superficial sobre la quebrada El Chicó- Presencia de manguera que ingresa en el costado derecho del predio en mención, en el momento de la inspección se evidencia fuga de agua, lo cual evidencia que se encontraba captando recurso hídrico. Coordenadas: E 103913,279; N 108434,388.</p>
Uso:	Riego, otros usos similares (abastecimiento de fuentes ornamentales).
Coincide con la Resolución de concesión:	No cuenta con resolución de concesión.
Sistema de aforo de la captación:	Sin información.
Caudal de la captación:	Sin información.
