AUTO N. 00472
**“POR EL CUAL SE ORDENA EL INICIO DE UN PROCESO SANCIONATORIO
AMBIENTAL Y SE TOMAN OTRAS DETERMINACIONES”**

**LA DIRECCION DE CONTROL AMBIENTAL DE LA SECRETARIA DISTRITAL
DE AMBIENTE**

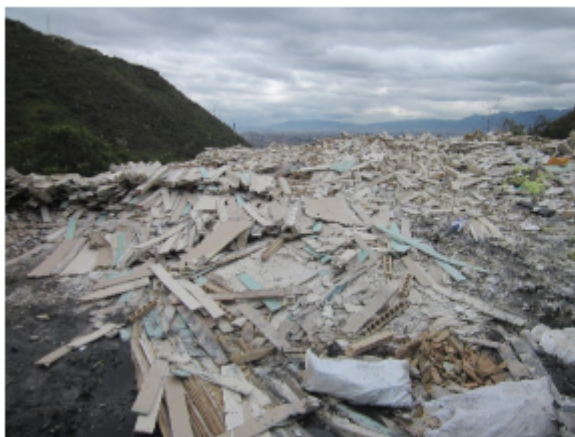
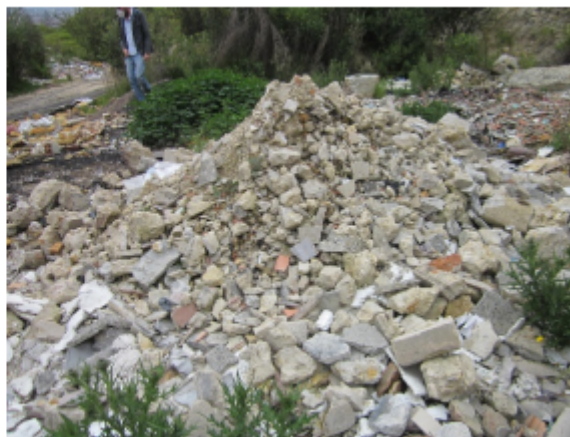
En el predio de la Cantera El Volador se encontró disposición inadecuada de residuos de construcción y demolición – RCD, escombros y basuras; además, se registró un área de quema presuntamente de residuos, lo cual afecta la cobertura vegetal. Fotografías Nos. 7, 8 y 9

Fotografías Nos. 7 y 8. Cantera El Volador Se observan los depósitos de residuos de construcción y demolición - RCD

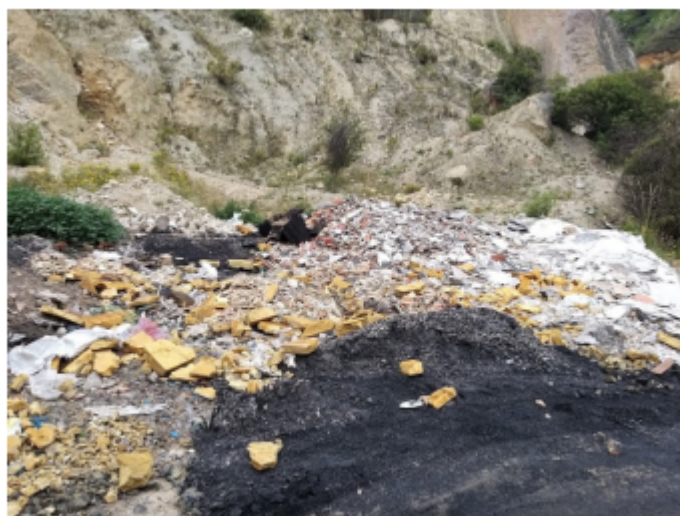
Fotografía No. 9. Cantera El Volador. Se aprecia el área de quema presuntamente de residuos
