AUTO N. 05490

LA DIRECCIÓN DE CONTROL AMBIENTAL DE LA SECRETARÍA DISTRITAL DE AMBIENTE

REGISTRO FOTOGRÁFICO VISITA 18 DE NOVIEMBRE DE 2019

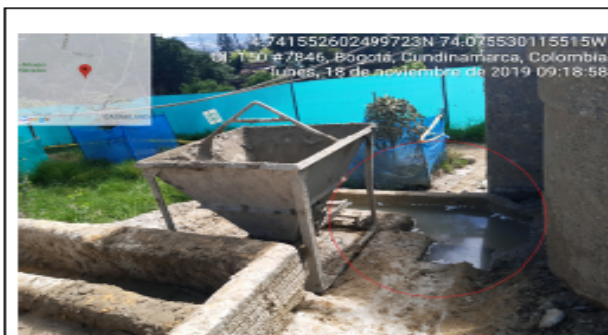
Durante la visita técnica, se observó que la empresa AR Construcciones SAS se encontraba realizando la construcción de las Torres 4 y 5. Dentro del predio donde se realizan las actividades constructivas se observó el área donde se realiza la mezcla de cemento con la arena y el agua, en donde también se evidenció la presencia de un sedimentador el cual recibe y almacena la mezcla de cemento (Fotografías No. 1, 2 y 3), posteriormente dicha mezcla de cemento se evacua por medio de una tubería al suelo blando, la cual, por acción de la gravedad, se esparce en el suelo blando de la obra, afectando así dicho recurso en un área aproximada de 30 m2 (Fotografías No. 4 y 5), por lo anterior, la constructora AR Construcciones SAS no dio cumplimiento con el numeral 2.7 Buenas Prácticas Ambientales – Recurso Agua de la Resolución 1138 del 2013.

Fotografía 3. Sedimentador receptor la mezcla de cemento. Fuente: SCASP Grupo RCD – noviembre 2019.

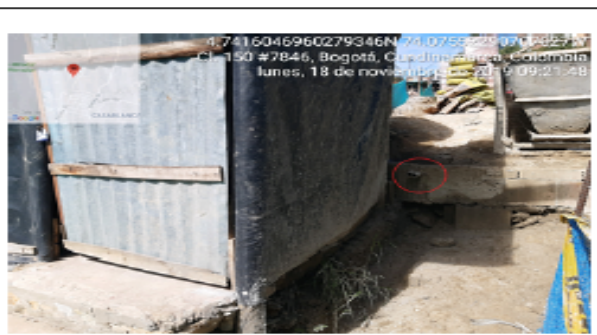
Fotografía 4. Tubería por donde se evacua la mezcla de cemento al suelo blando. Fuente: SCASP Grupo RCD – noviembre 2019.

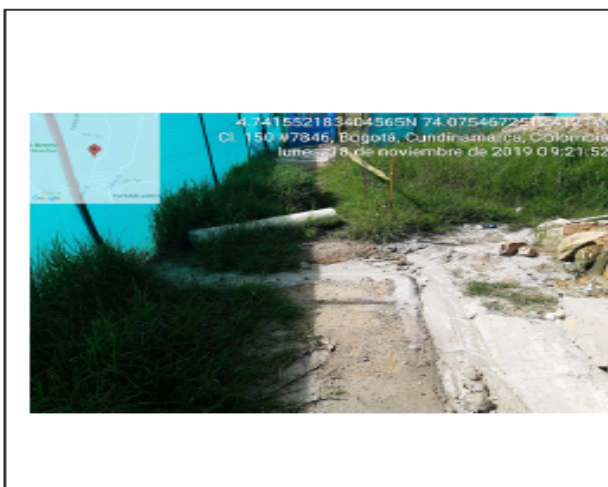
Fotografía 5. Afectación del suelo derrame de la mezcla de cemento. Fuente: SCASP Grupo RCD – noviembre, 2019

3.5.1. Derrame de mezcla de cemento sobre el suelo blando, procedente de la actividad de mezcla de cemento con arena y agua. El área afectada es de aproximadamente 30 m² y se ubica en las coordenadas geográficas mencionadas en los puntos 3 y 4 de la Tabla No. 1.

– Por derrame de la mezcla de cemento sobre el suelo blando, procedente de la actividad de mezcla de materiales como el cemento, la arena y el agua. El área afectada es de aproximadamente 30 m² y se ubica en las siguientes coordenadas geográficas:

1. Realizar el retiro inmediato del derrame de la mezcla de cemento en el suelo blando evidenciado en las siguientes coordenadas geográficas y disponerlo adecuadamente con un gestor ambiental autorizado:

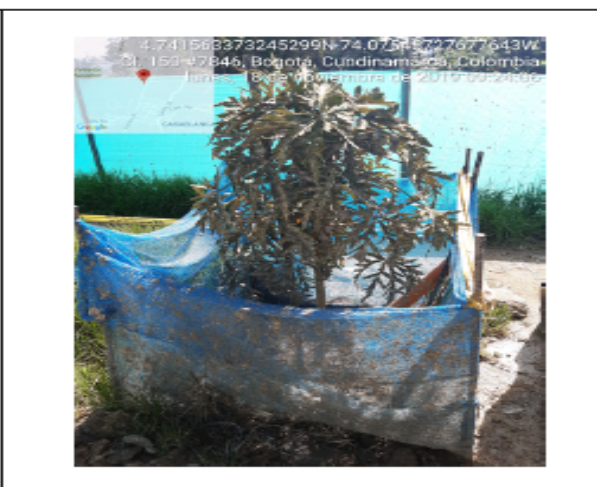
Adicionalmente, se evidenciaron varios individuos arbóreos cerca al área donde se realiza la mezcla de cemento, en donde uno de ellos se encontraba afectado por la caída de la mezcla de cemento sobre el suelo blando que rodea el fuste de dicho individuo arbóreo, al igual que en sus hojas. Dicho individuo se encontraba casi marchito, lo anterior, debido al endurecimiento del suelo (Fotografía No. 6), incumpliendo así con el numeral 1.5 Manejo Ambiental del capítulo dos de la Resolución 1138 del 2013.

Fotografía 6. Afectación del individuo arbóreo por la caída de la mezcla de cemento en las hojas y en el fuste. Fuente: SCASP Grupo RCD – noviembre, 2019

3.5.2. Derrame de mezcla de cemento en el suelo blando, que rodea el fuste de un individuo arbóreo que se encuentra ubicado en las coordenadas geográficas mencionadas en el punto 2 de la Tabla No. 1.

- Por derrame de mezcla de cemento sobre el suelo blando que rodea el fuste de un individuo arbóreo, generando el endurecimiento del suelo del individuo arbóreo, que se encuentra ubicado en las coordenadas geográficas mencionadas en la Tabla No. 6.

2. Realizar el retiro inmediato del derrame de la mezcla de cemento en el suelo blando que rodea el individuo arbóreo afectado, y realizar las medidas correctivas para disminuir la afectación del individuo arbóreo ubicado en las siguientes coordenadas geográficas:
