AUTO N. 06437

POR EL CUAL SE ORDENA EL INICIO DE UN PROCESO SANCIONATORIO AMBIENTAL Y SE TOMAN OTRAS DETERMINACIONES”

LA DIRECCIÓN DE CONTROL AMBIENTAL DE LA SECRETARÍA DISTRITAL DE AMBIENTE

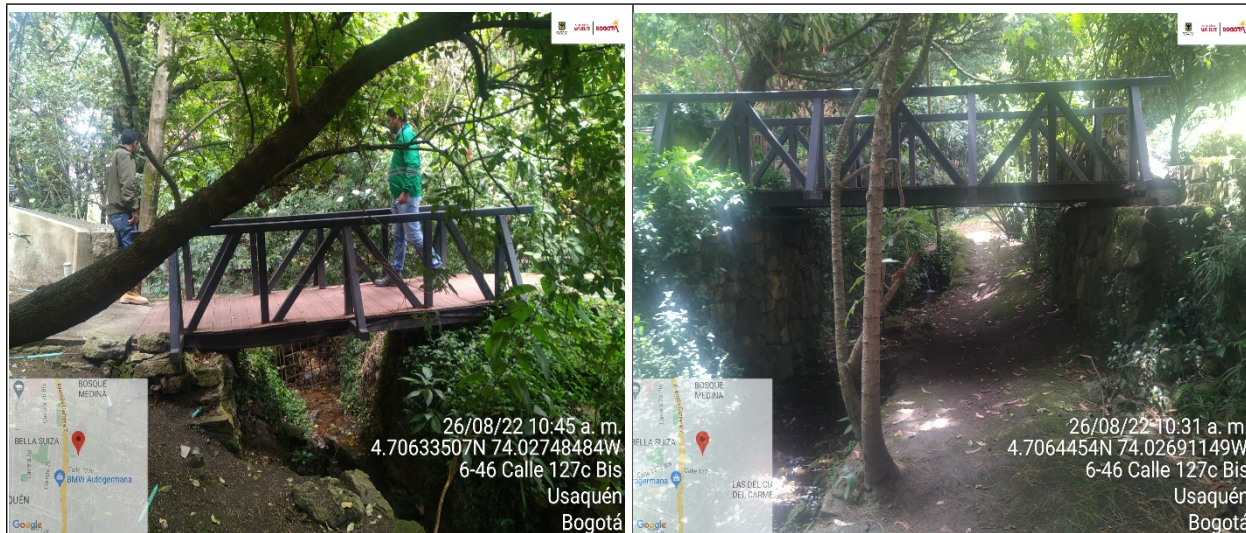
<p>26/08/22 11:24 4.70624824N 74.026875W 6-46-Calle 127c</p>	  <p>26/08/22 10:48 a. m. 4.70621412N 74.02770008W 40 Calle 127c Usaquén Bogotá</p>
<p>Fotografía No. 1. Cerramiento con muro de la Quebrada Trujillo en el margen oriental.</p>	<p>Fotografía No. 2. Cerramiento con cerca de la Quebrada Trujillo en el margen occidental.</p>

- Se identificó cerramiento de la Quebrada Trujillo mediante un muro (1) y una (1) cerca en el margen oriental y occidental del cuerpo de agua, para disfrute exclusivo de los residentes del edificio residencial denominado **BALCONES DE BELLA SUIZA**.

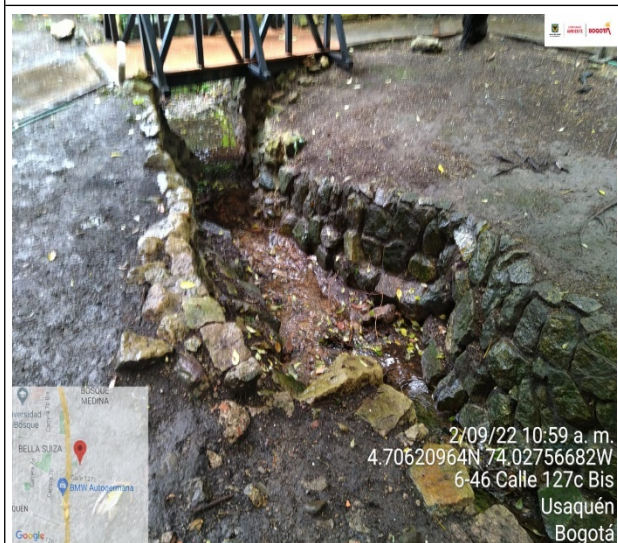
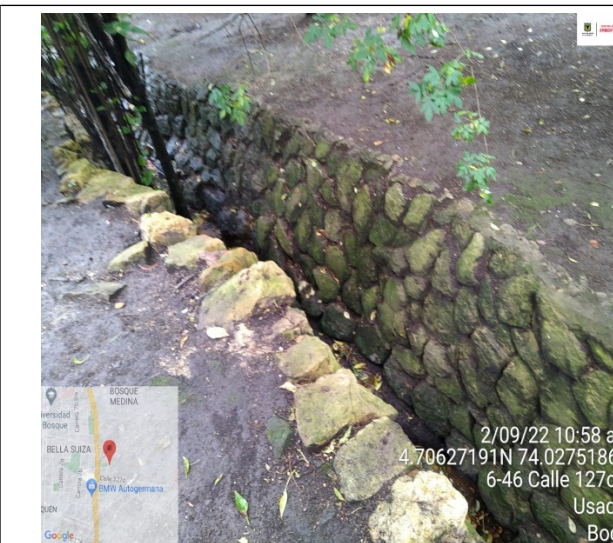
Fotografías No. 11 - 12. Endurecimiento del suelo debido a la construcción de senderos peatonales y espacios de esparcimiento sobre Corredor Ecológico de Ronda – CER de la Quebrada Trujillo.

- Partiendo del levantamiento topográfico realizado el día 02 de septiembre de 2022, se logró establecer el endurecimiento de 591,54 m² correspondientes al Corredor Ecológico de Ronda – CER de la Quebrada Trujillo, por la construcción de senderos peatonales, espacios de esparcimiento, puentes y cancha dentro de la Estructura Ecológica Principal – EEP perteneciente la quebrada citada.

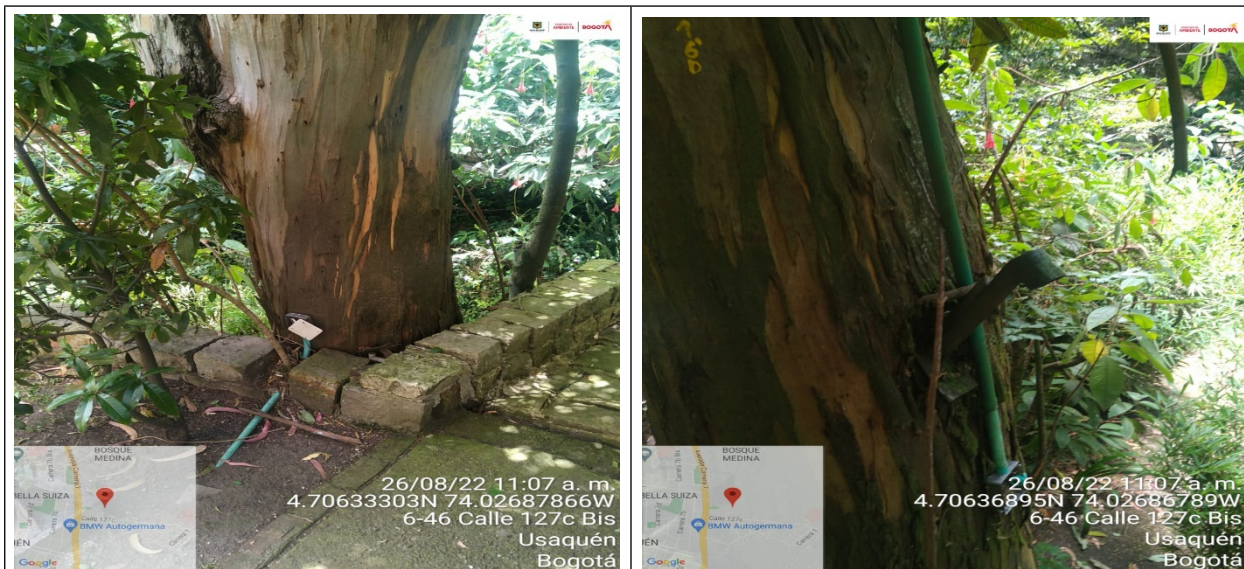
Fotografías No. 13 – 14. Intervención del talud de la Quebrada Trujillo con rocas decorativas a lo largo del tramo correspondiente al predio de nomenclatura urbana Calle 127c Bis # 6 – 46, de la localidad de Usaquén.

- *Intervención del talud de la Quebrada Trujillo con rocas decorativas a lo largo del trazado para el predio con nomenclatura urbana KR 6 BIS 127C 77 IN 1 (sector catastral 008425003020 ver consolidado de coordenadas y cartografía oficial anexos 4 y 6) correspondiente a una de las zonas comunes del edificio residencial denominado **BALCONES DE BELLA SUIZA**; para lo cual no se registra solicitud Permiso de Ocupación de Cauce – POC ante la Subdirección de Control Ambiental al Sector Público – SCASP.*
