AUTO N. 08373

“POR EL CUAL SE ORDENA EL INICIO DE UN PROCESO SANCIONATORIO AMBIENTAL Y SE TOMAN OTRAS DETERMINACIONES”

Que mediante Radicado SDA No. 2019ER153300 del 09 de julio del 2019 la **EMPRESA DE ACUEDUCTO Y ALCANTARILLADO DE BOGOTÁ EAAB-E.S.P.** presentó solicitud de ocupación de cauce para el desarrollo del proyecto “**ELABORACIÓN Y AJUSTE DE LOS DISEÑOS DETALLADOS DEL CORREDOR AMBIENTAL HUMEDAL CÓRDOBA**”.

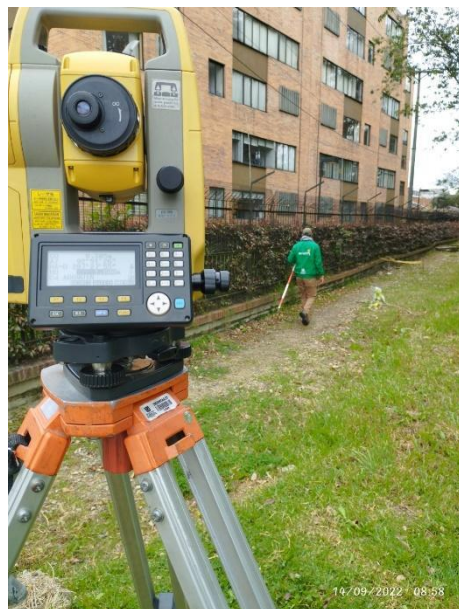
Según el informe final remitido por la comisión topográfica de la Secretaría Distrital de Ambiente - SDA, en el área de análisis se encuentra una estructura asociada a **zona adoquín levantado** correspondiente a áreas en las que fue removido el adoquín preexistente en el borde occidental del Sector 1. Según los datos topográficos, las dimensiones de esta estructura son variables con unas **medidas aproximadas de 62,6 m x 3 m**.

Fotografía 41. Intervención denominada zona adoquín levantado
Fuente: SDA – SER, 2022.

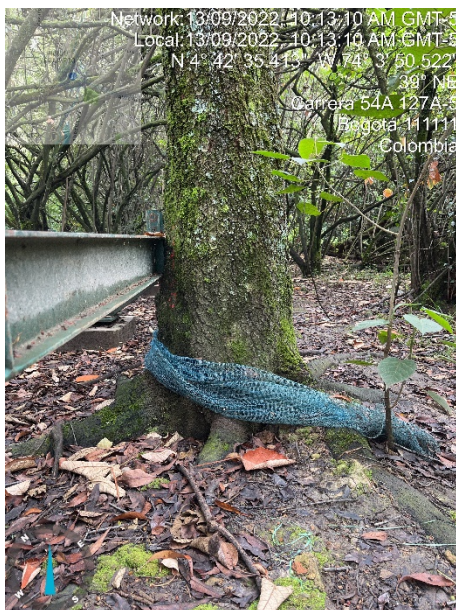
De acuerdo con lo señalado en el Concepto Técnico No. 00303 del 27 de enero del 2021, se observa **que no se aplicaron los lineamientos**, debido a que encontró la afectación a la corteza de un individuo arbóreo como resultado del emplazamiento de esta estructura:

Fotografía 1. Afectación de individuo arbóreo por la estructura denominada estructura metálica. **Fuente:** SDA – SER, 2022

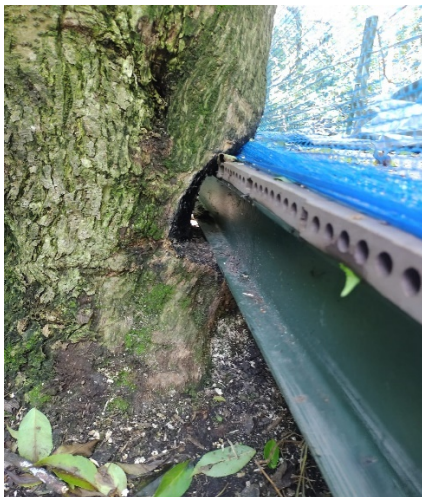
Fotografía 3. Afectación de individuo arbóreo por la estructura denominada estructura metálica. **Fuente:** SDA – SER, 2022

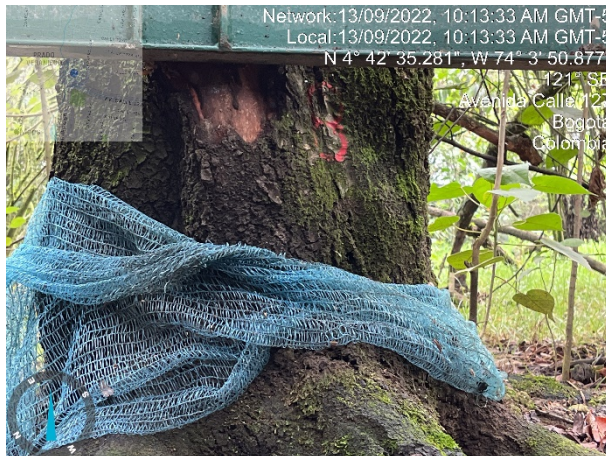
Fotografía 4. Afectación de individuo arbóreo por la estructura denominada estructura metálica. **Fuente:** SDA – SER, 2022

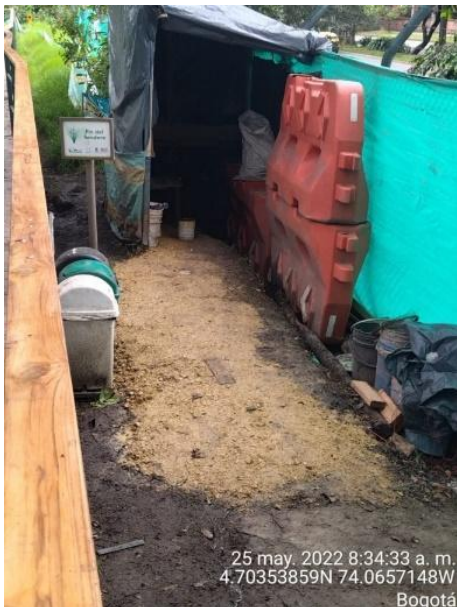
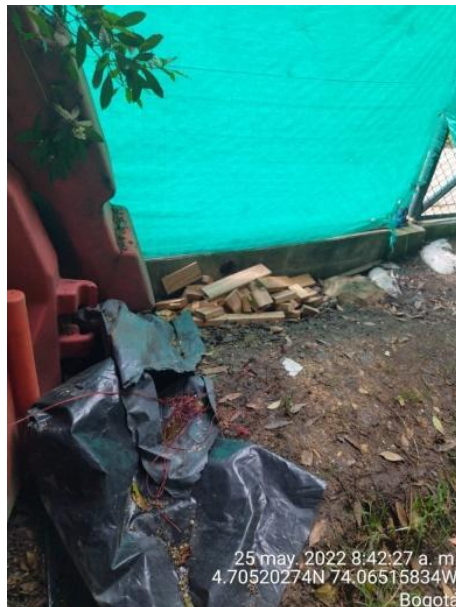
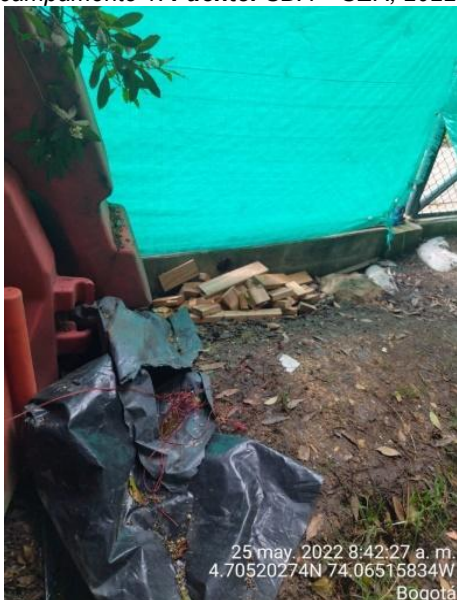
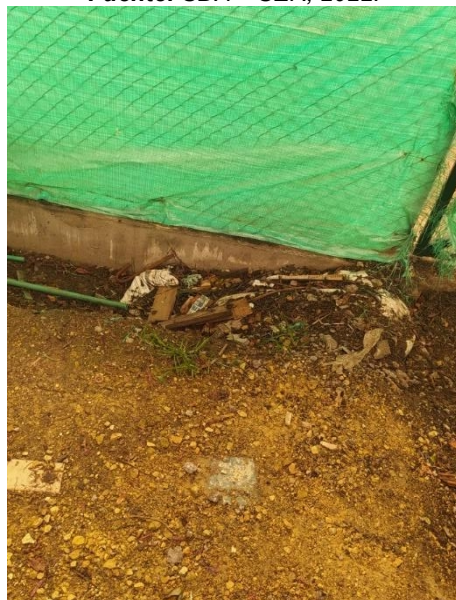
Según el informe final remitido por la comisión topográfica de la Secretaría Distrital de Ambiente - SDA, en el área de análisis se encuentran **dos (2) campamentos**. En el campamento 1, localizado en el borde oriental del Sector 2 entre la zona de amortiguación, la faja paralela y el área de protección y conservación aferente se observa en las **Fotografías 46 a 49** que hubo acopio de material para construcción y la reciente adición y aplanamiento de material arenoso.

Fotografía 46. Intervención denominada campamento 1. Fuente: SDA – SER, 2022.

Fotografía 47. Intervención denominada campamento 1. Fuente: SDA – SER, 2022.

Fotografía 48. Intervención denominada campamento 1. Fuente: SDA – SER, 2022.

Fotografía 49. Intervención denominada campamento 1. Fuente: SDA – SER, 2022.

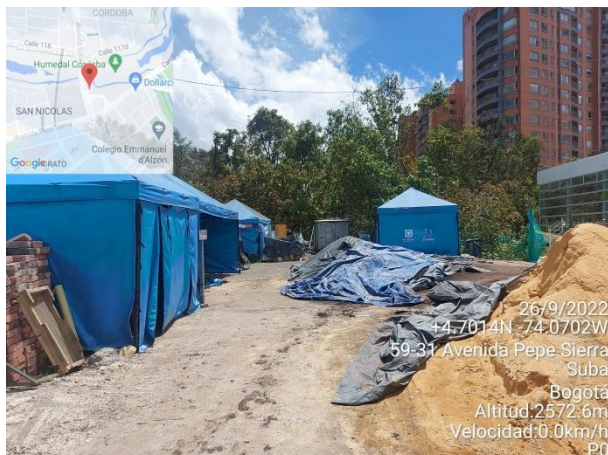
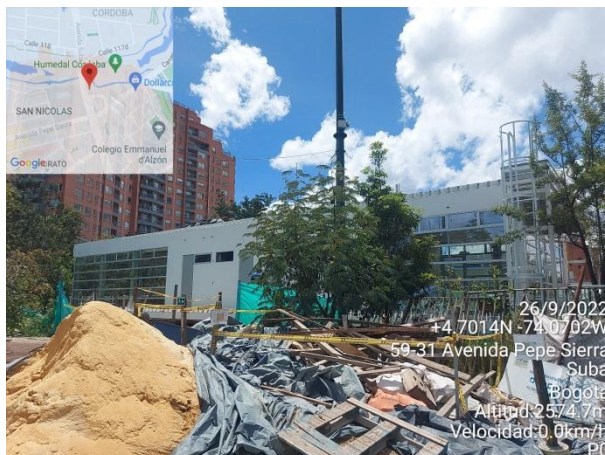
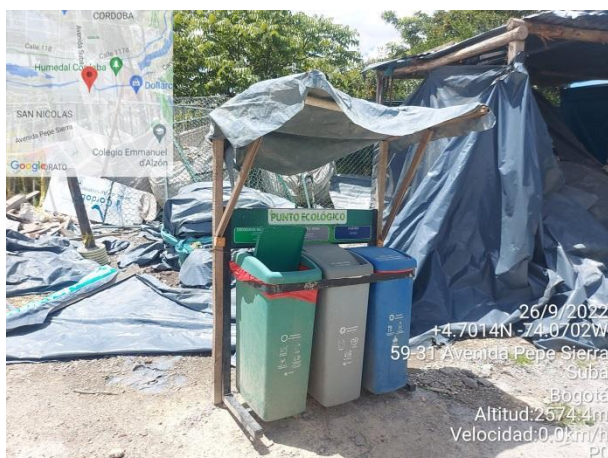
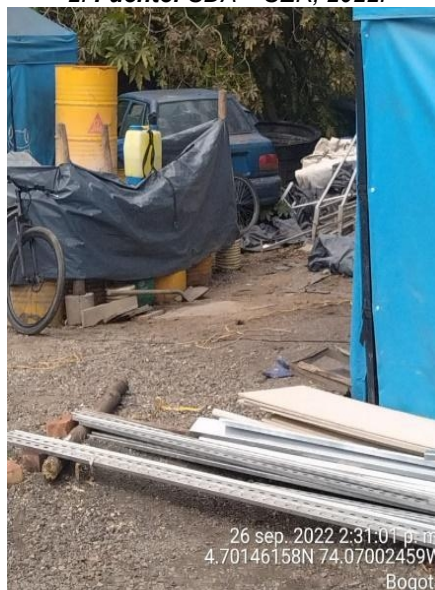
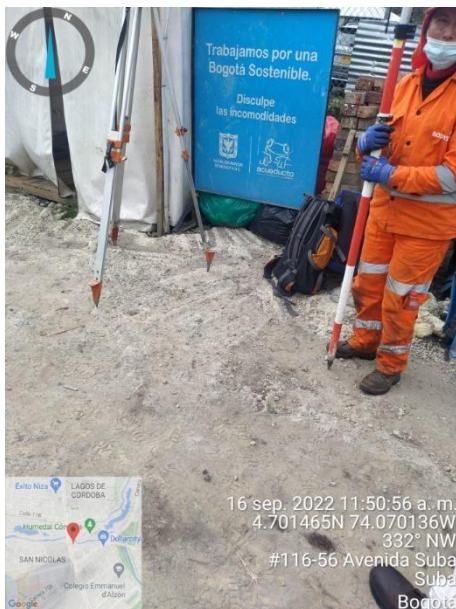
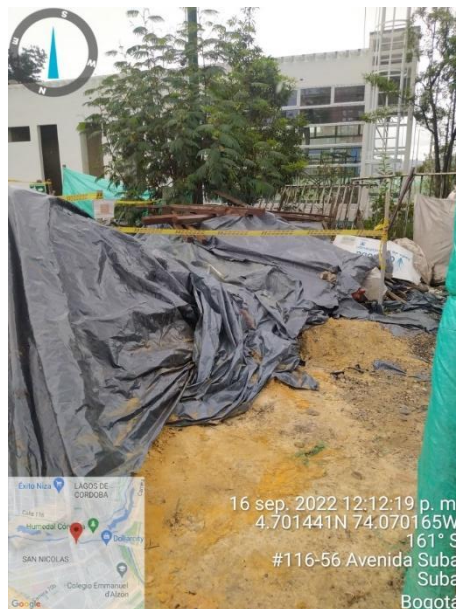
En el campamento 2, localizado en el borde occidental del Sector 2, contiguo al predio de construcción del Aula ambiental, se observa la disposición de material de obra, plásticos, lonas, estibas, escombros, latas de solventes, se observan además algunas zonas endurecidas.

Fotografía 50. Intervención denominada campamento 2. Fuente: SDA – SER, 2022.

Fotografía 51. Intervención denominada campamento 2. Fuente: SDA – SER, 2022.

Fotografía 52. Intervención denominada campamento 2. Fuente: SDA – SER, 2022.

Fotografía 53. Intervención denominada campamento 2. Fuente: SDA – SER, 2022.

Fotografía 54. Intervención denominada campamento 2. Fuente: SDA – SER, 2022.

Fotografía 55. Intervención denominada campamento 2. Fuente: SDA – SER, 2022.
