AUTO N. 00571

“POR EL CUAL SE ORDENA EL INICIO DE UN PROCESO SANCIONATORIO AMBIENTAL Y SE TOMAN OTRAS DETERMINACIONES”

LA DIRECCIÓN DE CONTROL AMBIENTAL DE LA SECRETARÍA DISTRITAL DE AMBIENTE

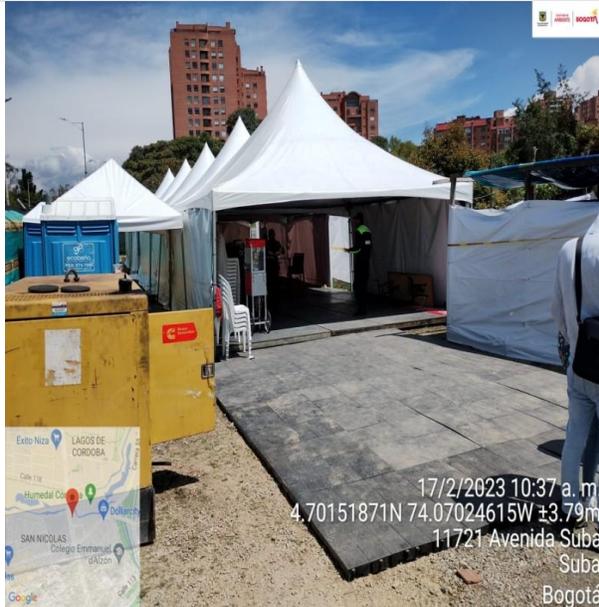
Fotografía No. 1 Carpas y estibas instaladas.

3. *Se observa remoción de cobertura vegetal, para la instalación de estibas, carpas y adecuación de parqueadero para estacionamiento de vehículos de los visitantes.*

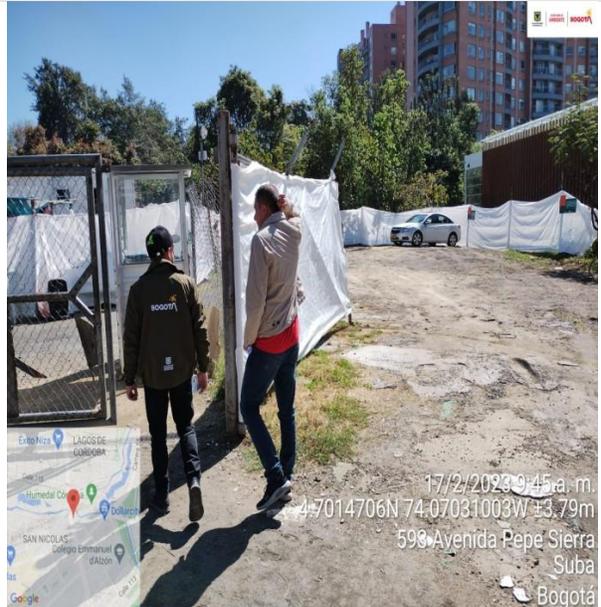
Fotografía No. 2 Acceso a parqueadero de visitantes.

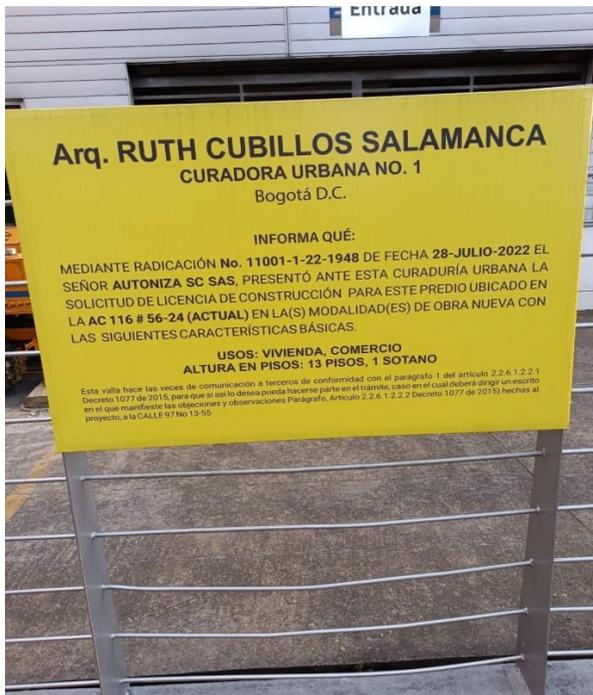
Fotografía No. 3 Información de curaduría proyecto mobiliario.

8. *Se observa aviso de curaduría en el concesionario Chevrolet, con información respecto al proyecto que se pretende desarrollar por la constructora BUEN VIVIR S.A.S.*

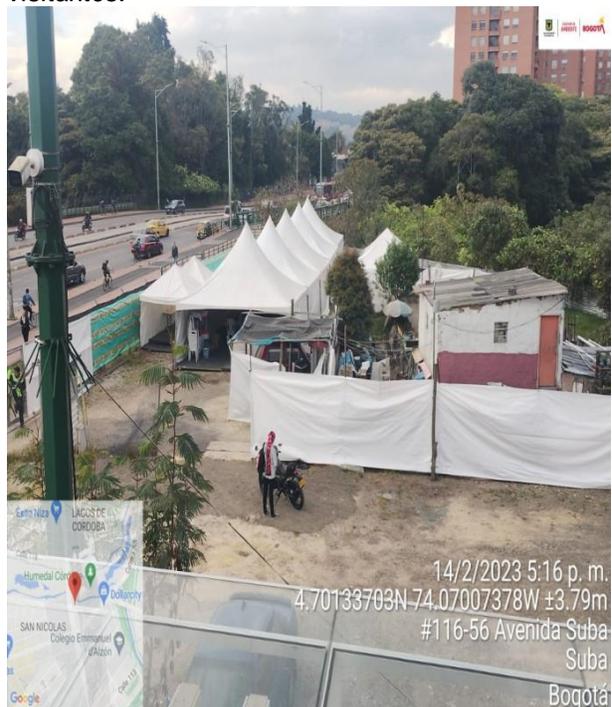
Fotografía No. 4 Vista superior instalación de carpas y parqueadero

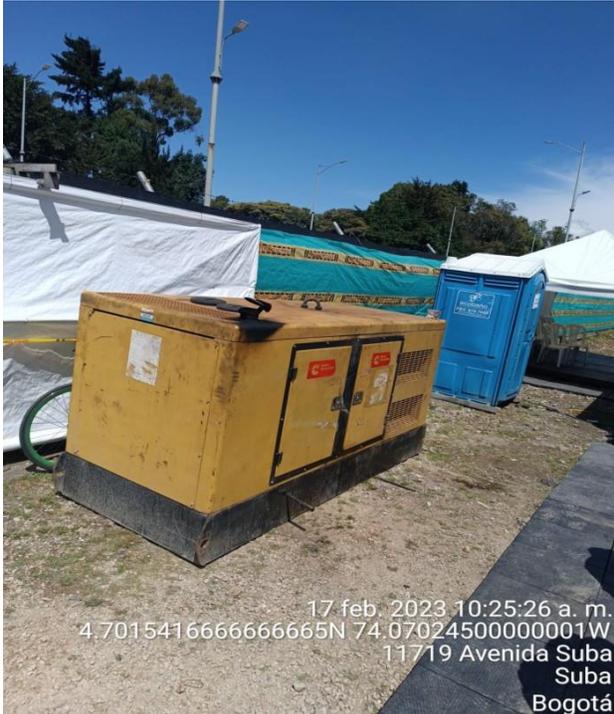
Fotografía No. 5 Planta eléctrica móvil para desarrollo del evento, sin debida protección al suelo.

4. *Se evidencia operación de dos plantas móviles de energía, que ocupan áreas correspondientes al límite legal de la RDH Córdoba; así mismo, estas no contaban con el correcto aislamiento del suelo.*

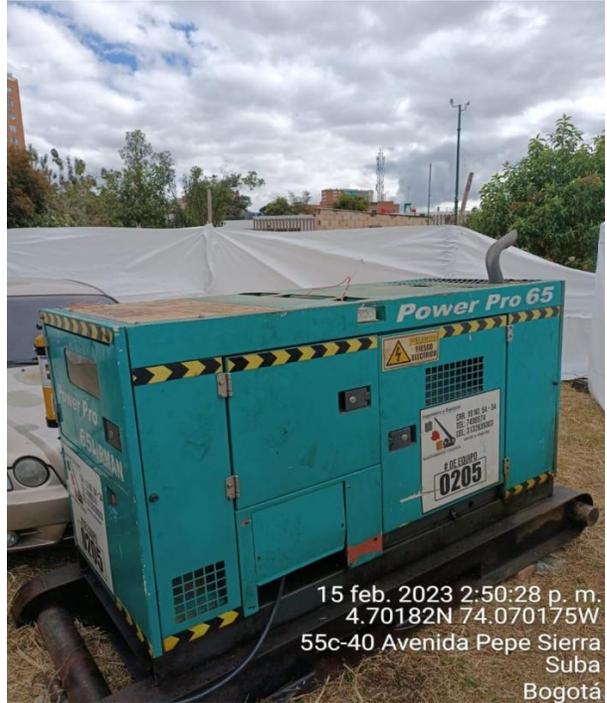
Fotografía No. 6 Planta eléctrica móvil para desarrollo del evento, sin debida protección al suelo.

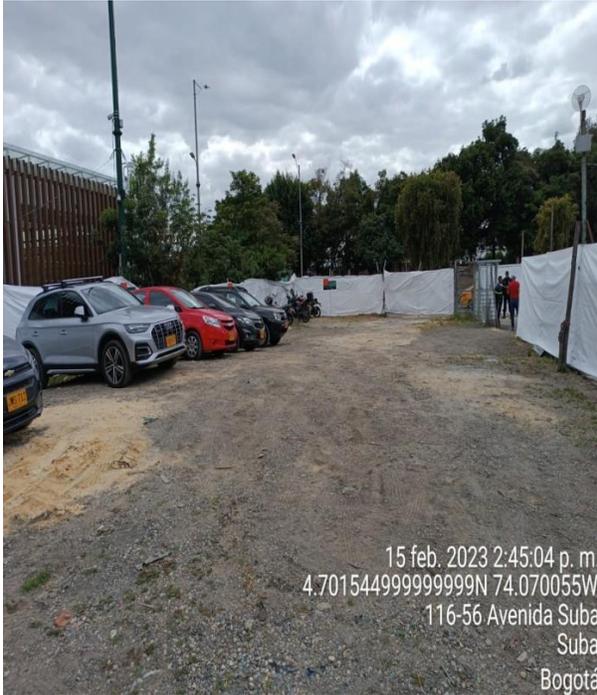
Fotografía No. 7 Adecuación de área para parqueo de vehículos de visitantes.

5. *Se evidencia, nivelación del suelo con material para adecuación de área destinada a parqueo de vehículos. Para el día 15 de febrero del 2023 se observó, aproximadamente cinco (5) vehículos estacionados dentro del área protegida, situación que se evidenció el 17 de febrero del mismo año en un número de un (1) vehículo y una (1) motocicleta.*

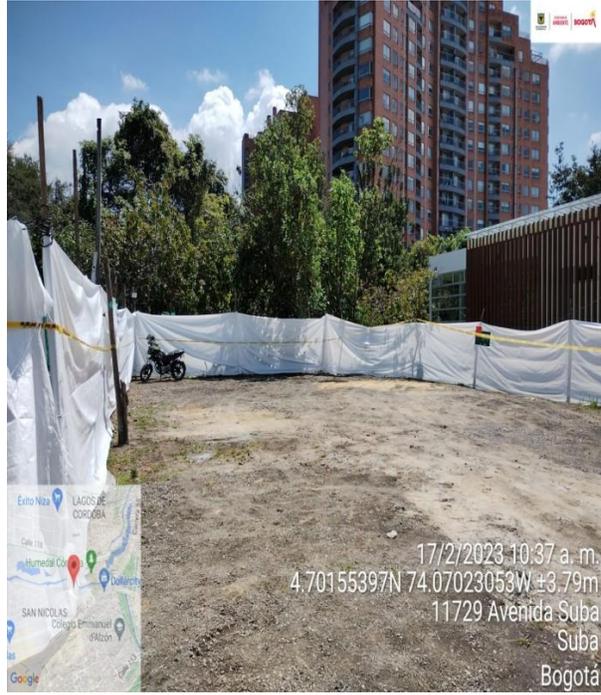
Fotografía No. 8 Adecuación de área para parqueo de vehículos de visitantes.

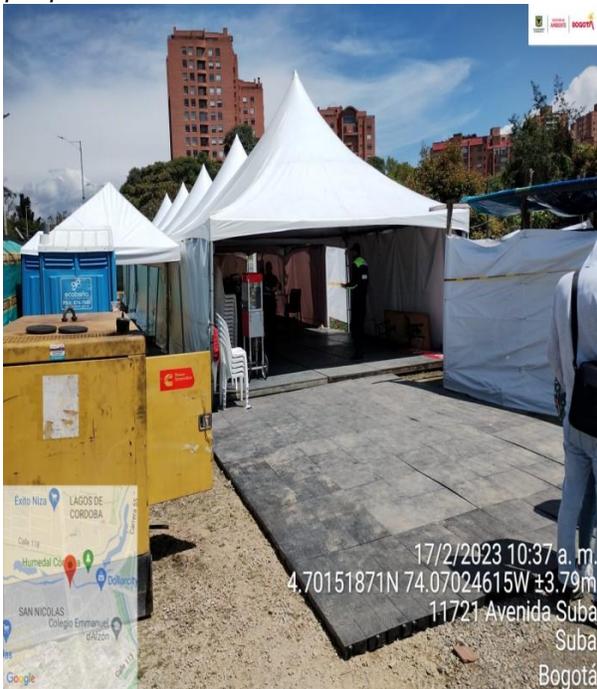
Fotografía No. 9 Entada instalación de carpas y baños portátiles.

6. *Se observa dos baños portátiles para el uso de los visitantes y desarrollo del evento de promoción y venta de apartamentos,*
7. *En el predio ubicado en la transversal 60 no. 117 – 10, se encuentra una vivienda de dos niveles, con inadecuada disposición de RCD y parqueo de vehículos en estado de abandono, estas actividades son ajenas a las actividades desarrolladas por la constructora.*

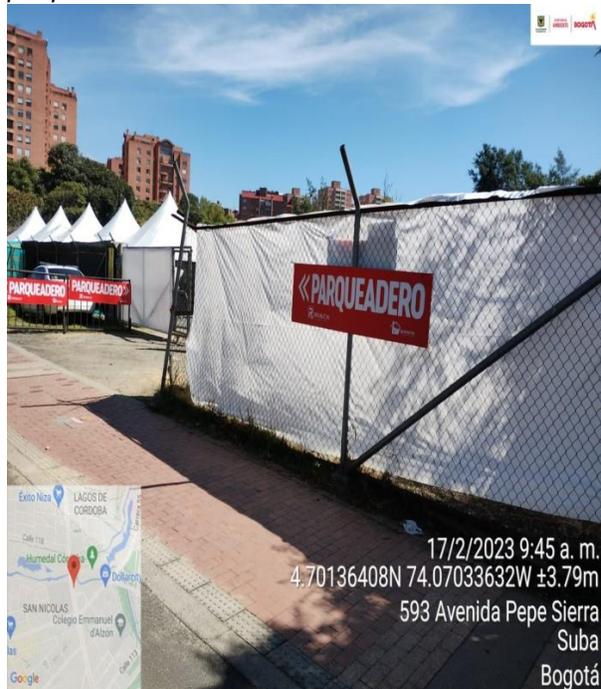
Fotografía No. 10 Avisos para el parqueo de vehículos.

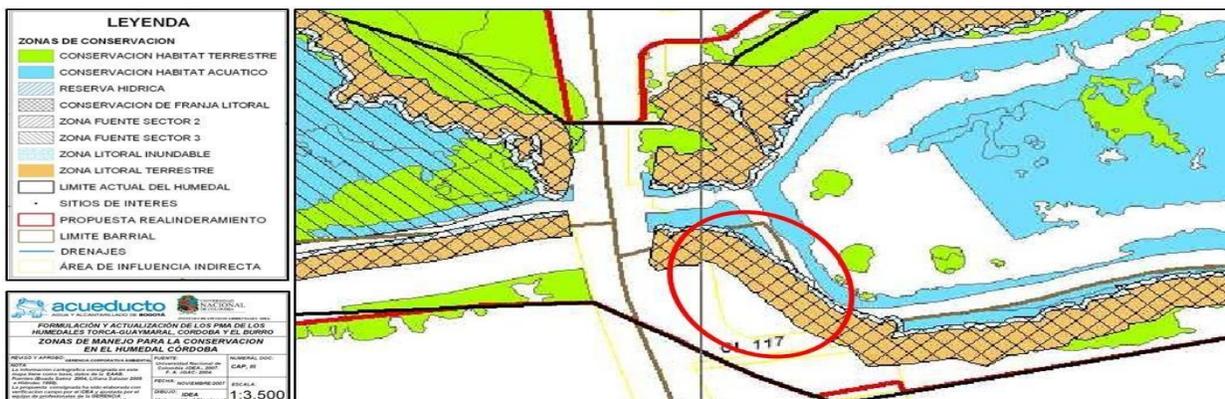
Una vez analizados los planos de ubicación de estas zonas, se determinó que el predio con nomenclatura transversal 60 No. 117 – 10, se encuentra afectado en gran parte por la zonalitoral terrestre, la cual a su vez hace parte de la **zona de conservación de franja litoral** (Imagen No. 1). Esta zona de conservación es determinada para la preservación de estos espacios como hábitats acuáticos y semiacuáticos estratégicos para diferentes especies de fauna que visitan y habitan el humedal.

Imagen No. 1. Zonificación del Humedal Córdoba. En círculo rojo se ubica los predios, los cuales se encuentran afectado por zona de litoral (colorcafé) y la zona de conservación de franja litoral.

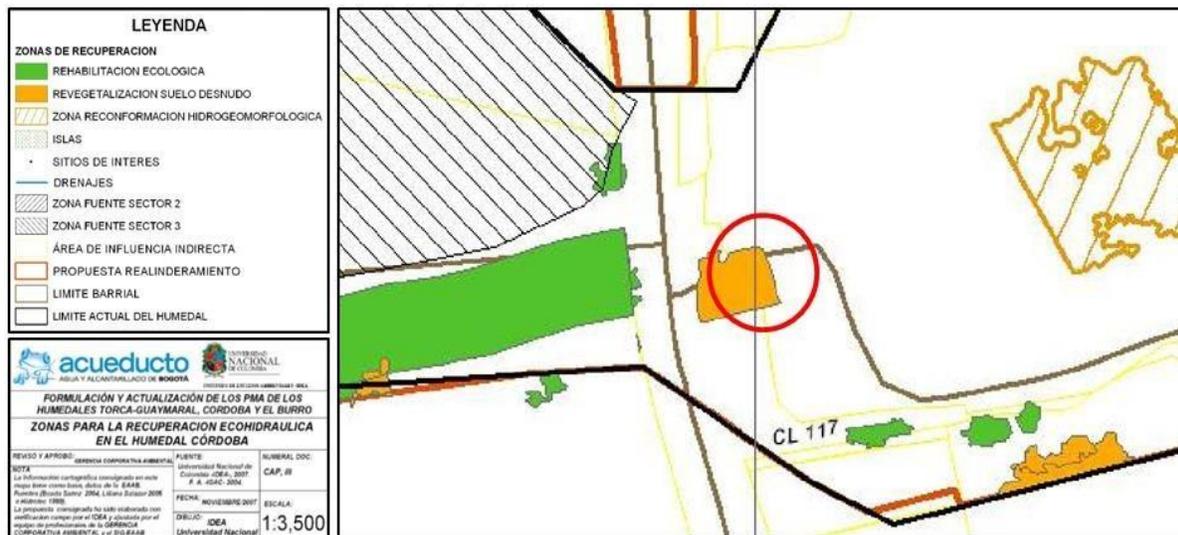
La zonificación del humedal Córdoba también identifica las **zonas para la recuperación eco hidráulica**, entre las que se encuentra las **zonas de revegetalización de áreas de suelo desnudo**, esta última es definida como: algunos de los suelos en proceso de adquisición por parte de la EAAB que han sido rellenados para construcción de viviendas o zonas de parqueaderos, lo que implica que una vez se hayan saneado estos lotes, se deberán adelantar acciones para su recuperación. Estas zonas requieren una reconstrucción edáfica y luego plantación de especies nativas arbóreas y arbustivas tal y como lo describe el proyecto de revegetalización terrestre del Plan de Acción. Una vez analizados los planos referentes a la ubicación de esta zona, se determinó que el predio en mención también se encuentra afectado por esta área (Imagen No. 2).

Imagen No. 2. Zonificación para la recuperación ecohídrica del humedal Córdoba. En círculo rojo se referencia los predios, los cuales se encuentran afectando por zona de revegetalización de suelo desnudo.
